# Besiktningsprotokoll

Anticimex Försäkringsbesiktning i samarbete med Fastighetsbyrån

| Fastighetsadress:<br>Broby Sjöleden 2 | |

| Besiktningsdatum:<br>2026-09-14 | Protokollnummer:<br>69933184 |

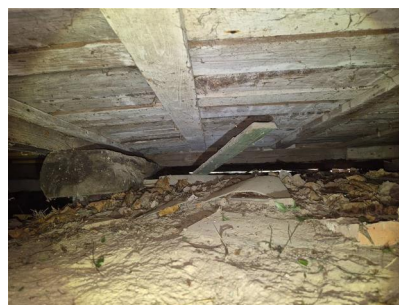
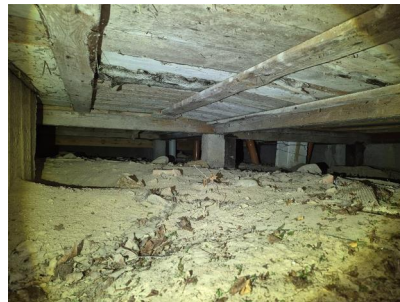
Organiskt material finns på markytan.

När man har organiskt material i en fuktig miljö finns en ökad risk för mikrobiell tillväxt (angrepp av mikroorganismer). Detta kan i sin tur leda till att mikrobiell lukt sprids till boendemiljön.

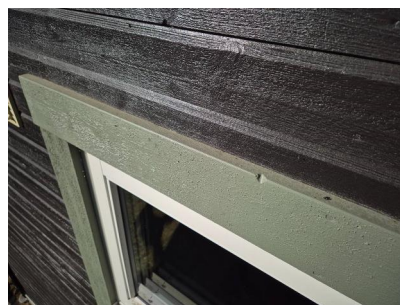
Överbleck saknas ovan fönster.

Avsaknad av bleck ovanför fönster medför en ökad risk för att vatten kan rinna in och orsaka fuktrelaterade skador i omkringliggande konstruktioner.

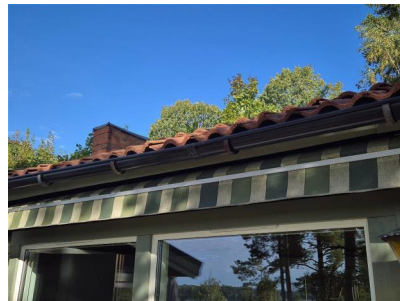
Hängrännor svackar bitvis.

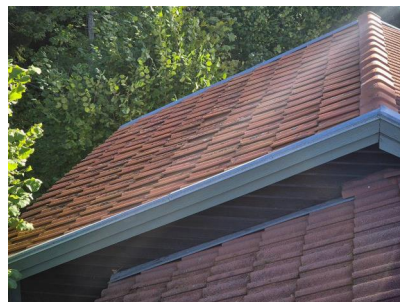
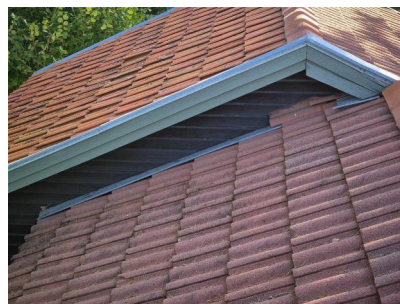
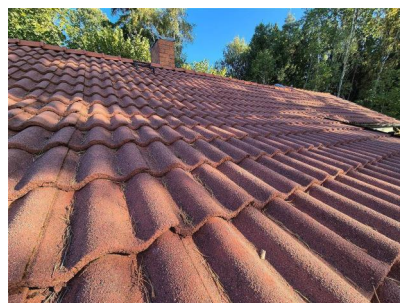
Yttertaket är äldre och består av olika delar och byggnadssätt. Underlagstaket består dels av underlagspapp och dels av träfiberskivor, medan taktäckningen utgörs av både betong- och tegelpannor. Taket börjar bli äldre och som köpare bör man lägga in det i en kommande underhållsplan. För att minska risken för läckage och följdskador fram till dess rekommenderar jag att de tegelpannor som har hamnat ur sitt rätta läge justeras och återplaceras. Anslutningen mellan det äldre taket och tillbyggnaden bör också ses över och åtgärdas, då brister noterades som innebär en ökad risk för fuktskador.

Yttertaket är äldre och tegelpannor ligger ur sitt rätta läge. Anslutningen mellan tak och vägg samt vidnocken är bristfällig.

Takpannor, plåtdetaljer och underlagspapp har enligt vår bedömning en begränsad livslängd. Eftersom husets taktäckning är äldre har det ett minskat motstånd mot vatteninträngning. Detta i sin tur kan leda till fuktskador på träläkt och vidare ner i underliggande konstruktioner. När takpannor ligger ur sitt rätta läge och när anslutningen mellan taket och väggen är bristfällig förhöjs denna.

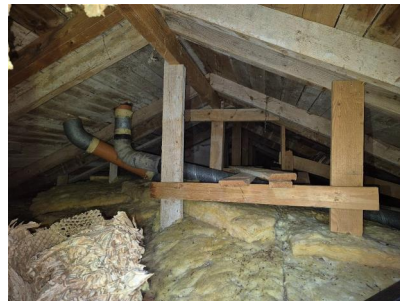
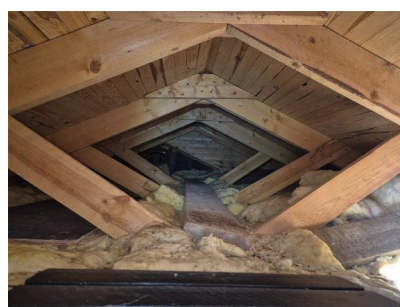
Vid kontroll av vinden uppmättes fuktvärden under kritisk fuktnivå för mikrobiell tillväxt och en normal lukt upplevdes. Fuktkvoten i underlagstak/takbjälkar uppmättes vid besiktningstillfället till 7 % (Gränsvärde 17%).

Vinden är besiktad från gavelluckorna då landgångar saknas.

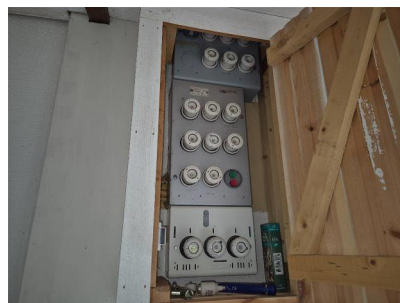
Jordfelsbrytare och gruppförteckning finns ej.

Det finns inget krav att hus byggda före år 2000 ska ha jordfelsbrytare. Jordfelsbrytaren minskar dock risken för personskador och brand orsakade av elanläggningen.

"Gruppförteckning" är en lista som ska vara placerad vid elcentralen. Den visar vilka säkringar som är anslutna till vilka armaturer, vägguttag och apparater. Den är också till för att underlätta vid felsökning och elarbeten.

Kontakta en elektriker för kontroll och åtgärd.

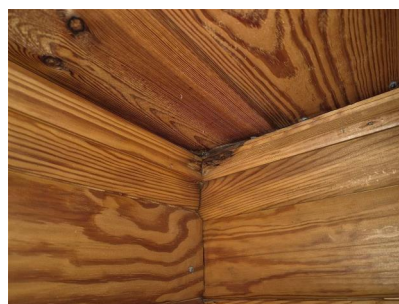
Fuktfläckar finns i innertaket.  
Fuktindikerades utan anmärkning och bedöms vara äldre.

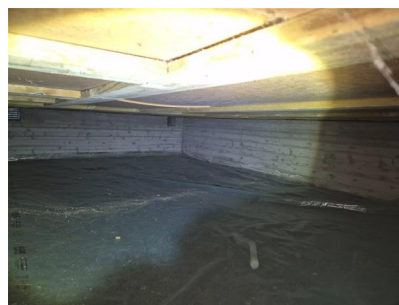
Krypgrund är en riskkonstruktion.  
Fuktmätning har ej genomförts då grunden är besiktad via ventilerna.

Uteluftsventilerade krypgrunder med bjälklag av organiskt material har ofta fuktskador på grund av naturlig fuktpåverkan. Detta kan resultera i mikrobiella skador (angrepp av mikroorganismer) och, i värsta fall, rötskador. Mikrobiell lukt kan då spridas till boendemiljön.
