Österöd 89:1

Lönrunan 75

Byggnadsbeskrivning  
1-plans gavelradhus, betongplatta på mark

Byggnadsår  
1976

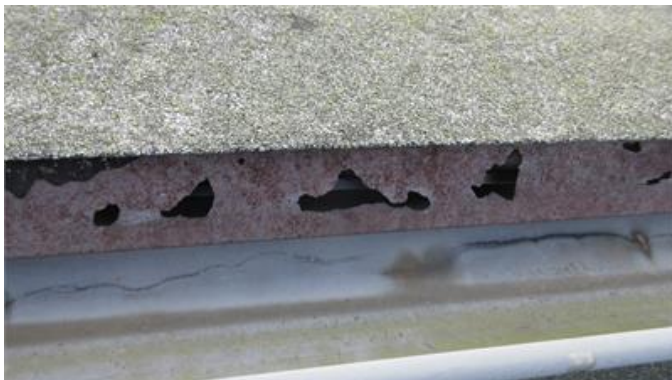
| Besiktningsresultat | | | | | |
|---|---|---|---|---|---|
| Tak | | | X | | Taktäckningen är av äldre standard och den är i behov av renovering. Plåtarbeten är rostskadade. I övrigt är taket en parallell konstruktion (innertak följer yttertak). Se kommentar/riskanalys. |

Rostskadad fotplåt.

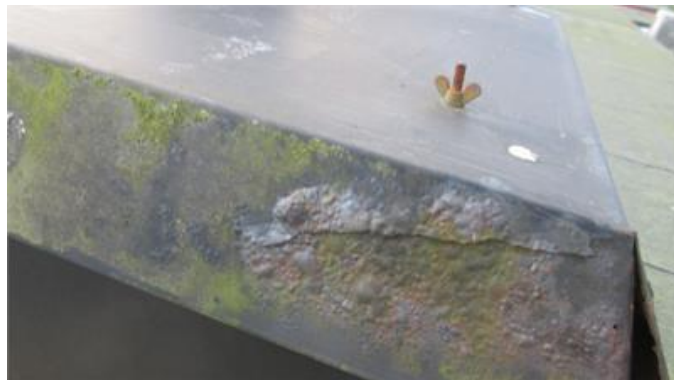
Rostskadad huv på tak.

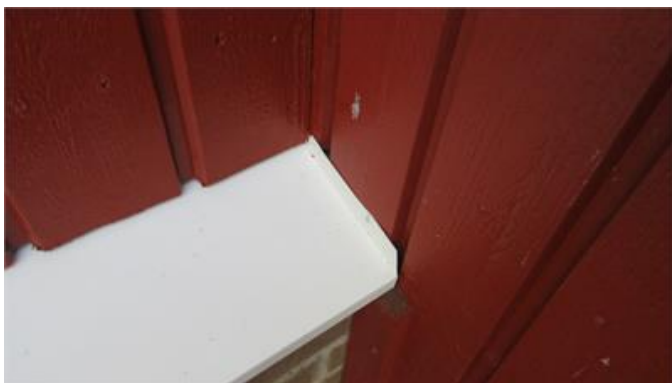
| Besiktningsresultat | | | | | |
|---|---|---|---|---|---|
| Fönster/Dörrar | | X | | | Otättheter förekommer vid plåtar/infästningar. Se kommentar/riskanalys. |

Plåtdetaljer skall hindra fukt att tränga in i angränsande konstruktioner. När plåtdetaljerna är otäta vid sina infästningar eller när de saknas eller när det finns otätheter vid/mellan anslutningar finns det en risk att vatten kan tränga in och orsaka skador som påverkar fastigheten och inomhusmiljön negativt.

Otättheter fönsterbleck.

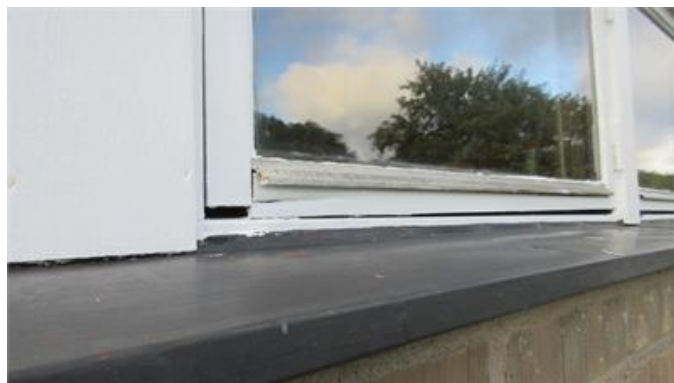
| Besiktningsresultat | | | | | |
|---|---|---|---|---|---|
| | | | X | | Ett fönster på gavelsida är rötskadat och det är i behov av byte. Se även kommentar/riskanalys. |

När virket i snickerier har börjat ruttna blir hållfastheten sämre i virket vilket medför en risk att vatten kan tränga in i angränsande konstruktion. Om man inte åtgärdar rötskadorna finns det en risk att skadorna ökar vilket i en förlängning påverkar byggnaden och inomhusmiljön negativt.

Rötskadat fönster.

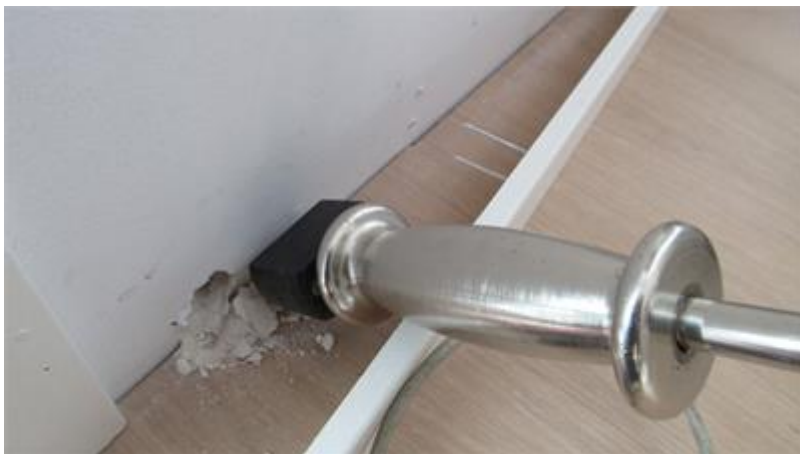
Samtliga mätningar är stickprovskontroller. Gränsen för mikrobiell tillväxt i trä går vid ca 17% fuktkvot. I kapprum uppmättes fuktkvoten till ca 18% i mellanväggsyll. I vardagsrum uppmättes fuktkvoten till ca 15% i ytterväggsyll. Provhålstagning är ej upptagen i golvkonstruktion då ytskikt ligger dikt an betongplatta.

Äldre betongplattor av detta slag utsätts i regel mer eller mindre för permanent fuktpåverkan från angränsande mark. Täta skikt mot golvytorna kan vara olämpliga på grund av fuktspridning och förtvålning av fästmassor etc. Utifrån erfarenhet är det också känt att fuktpåverkan och följdskador kan uppstå i konstruktioner och beläggningar med organiska material mot golvytor. Täta skikt och organiska material har applicerats på golvytor, fuktpåverkan och följdskador kan ej uteslutas. Vidare är det känt att träskyddsbehandlat virke i många fall har medfört att en besvärande lukt har upplevts i byggnader. Det rekommenderas att denna besiktning kompletteras med en fördjupad undersökning för att utreda orsaken till samt omfattningen av de fuktrelaterade skadorna/bristerna.
