# Besiktningsprotokoll

| Fastighetsbeteckning:<br>Västernäs 1:1 | |
| Fastighetsadress:<br>Västernäsvägen 4 | |

| Besiktningsdatum:<br>2026-09-09 | Protokollnummer:<br>69931141 |

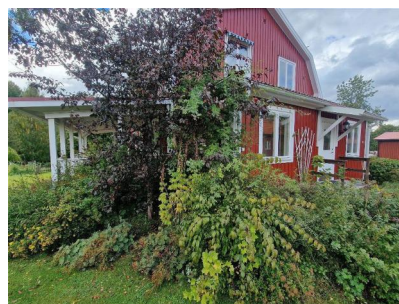
Växter finns i anslutning till byggnaden.

När det finns rabatter och växter nära byggnaden finns risk att fukt stannar kvar i väggarna. Detta kan i sin tur orsaka invändiga fuktskador. Växternas rötter kan också skada grundmuren och sätta dräneringsledningen ur funktion.

Området närmast huset rekommenderas att vara fritt från växtlighet.

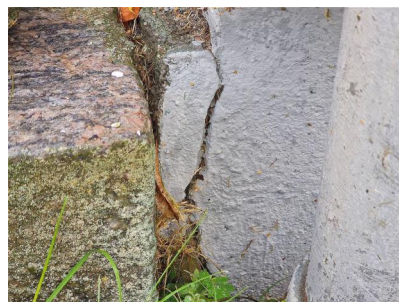
Sprickor finns i sockel.

Dessa bedöms inte ha lett till bakomliggande skador.

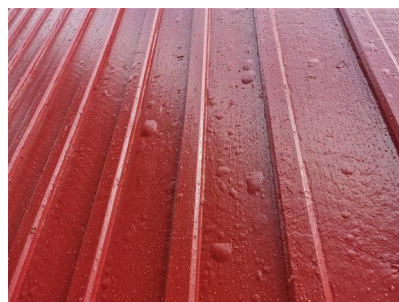
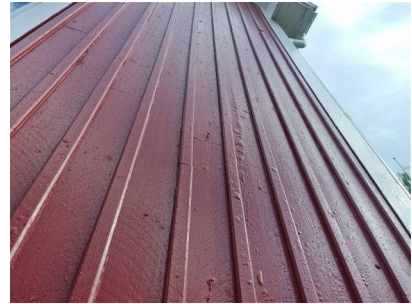
Enstaka panelbrädor har mindre rötskador. Fasadpanelen är i behov av målning/underhåll eftersom färgen har släppt. Det kan ses "bubblor" i färgen.

Fasadbeklädnad och träkonstruktioner där målningsbehov finns riskerar att få fukt- och rötskador på grund av sämre vattenavvisande förmåga. För att öka livslängden på fasadbeklädnaden rekommenderas målning och underhåll. I samband med ommålning rekommenderas att de rötskadade panelbrädorna byts ut.

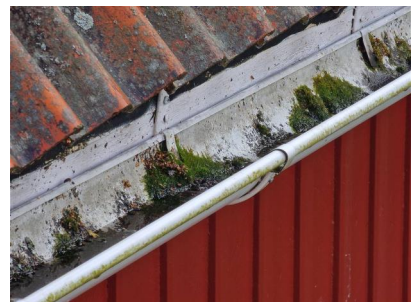
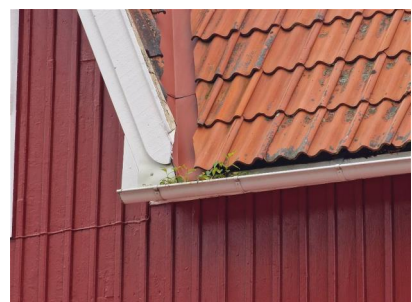
Hängrännor är skräpfyllda.

Eftersom hängrännor är fulla med skräp finns risk för fuktskador på fasad och sockel då vatten kan svämma över.

För att förhindra översvämning rekommenderas rensning av hängrännor.

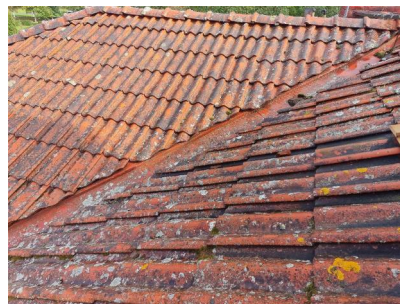
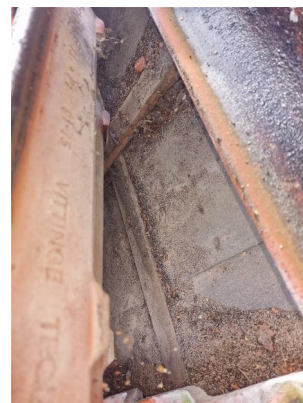
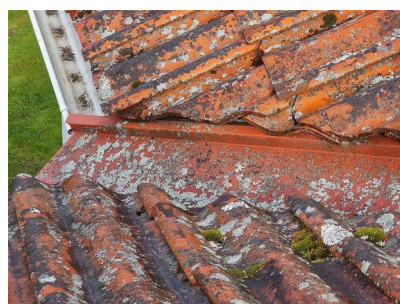
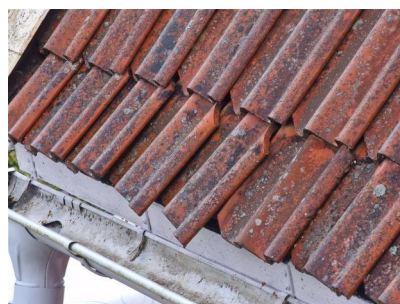
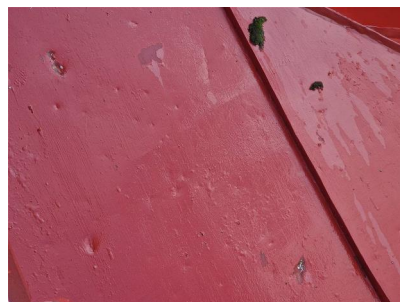
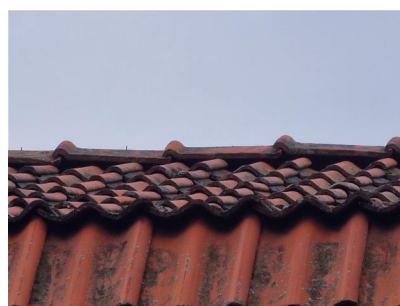
Yttertaket är äldre och i behov av en total översyn där man får besluta om en renovering är aktuell eller enbart punktinsatser.

Taket är äldre och har passerat tiden för sin tekniska livslängd.

Brister som noteras är bland annat att vinkelrännorna i plåt knappt sticker in under tegelpannorna.

Flera pannor ligger i fel läge.

En del pannor har gått sönder eller saknas helt och hållet.

I övrigt noteras mekaniska skador på plåttaken. Det gäller även altantaket.

Observera att det finns uttorkade fuktfläckar både inne på vinden samt inne i huset.

Kontakta en takentreprenör för en fördjupad undersökning där man även kontrollerar underliggande/omkringliggande konstruktioner för att upptäcka eventuella följdskador.

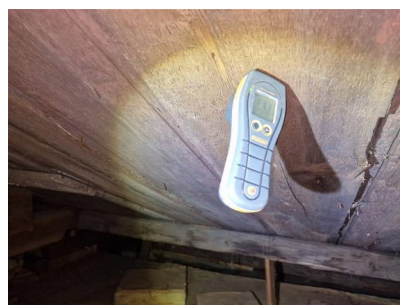
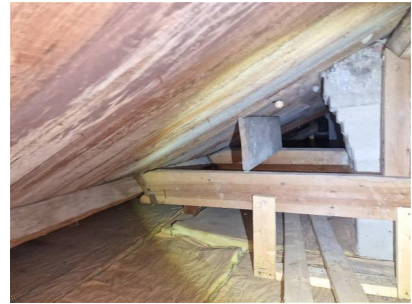
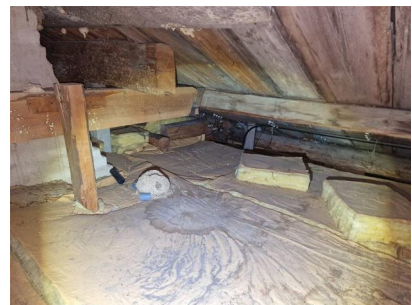
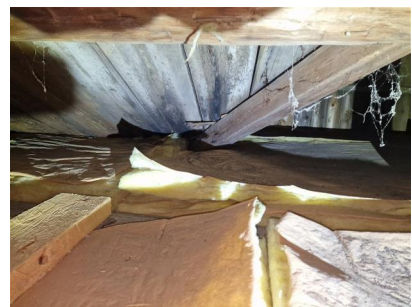
Vid kontroll av vinden uppmättes fuktvärden under kritisk fuktnivå för mikrobiell tillväxt och en normal lukt upplevdes. Fuktkvoten i underlagstak/takbjälkar uppmättes till 11,1 %.

Det finns uttorkade fuktfläckar på flera ställen uppe på vinden. Se tak för mer information.

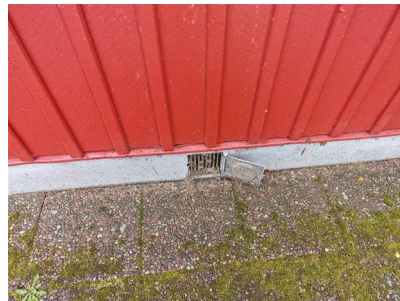
Torpar/krypgrunden har ej besiktigats då lucka till utrymmet saknas.

Det sitter även galler framför ventilgluggarna vilket omöjliggjorde en fuktmätning.

Uteluftsventilerade krypgrunder med bjälklag av organiskt material har ofta fuktskador, som kan resultera i mikrobiella skador (angrepp av mikroorganismer) och i värsta fall rötskador. Krypgrunden har inte kunnat besiktigas eftersom det inte finns någon inspektionslucka in till krypgrunden.

Vi rekommenderar en kompletterande besiktning när en inspektionslucka installerats.

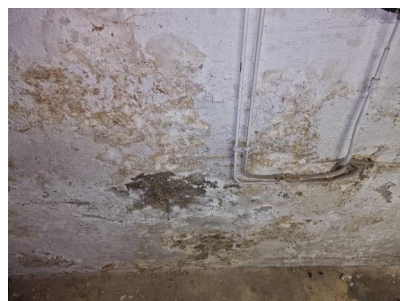
Puts- och färgsläpp finns på källarväggar.

Puts- och färg som släppt från underlaget invändigt på källarytterväggarna är ett tecken på att källarens utvändiga fuktskydd inte längre fungerar tillfredsställande.

För att åtgärda detta måste källarens utvändiga fuktskydd förbättras. Läs Anticimex faktablad om källare för tips och råd.

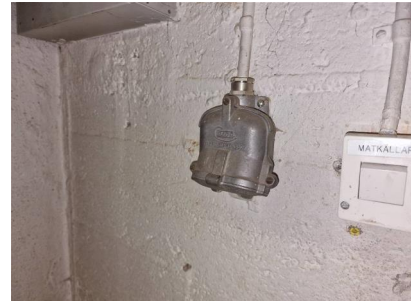
3-fasuttag i metall finns.

Denna typ av uttag tillverkas inte längre då de anses medföra en stor risk för personskada.

Kontakta en elektriker för kontroll och åtgärd.

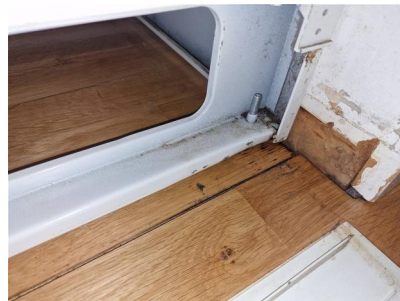
Fuktskydd saknas under vitvaror. Det finns mindre skador i parketten under vitvaror som bedöms vara orsakade av fukt.

Utan fuktskydd är det svårt att upptäcka läckage. Vatten kan då tränga in i omkringliggande konstruktioner och orsaka fuktskador.

För att upptäcka eventuella läckage, installera ett fuktskydd.

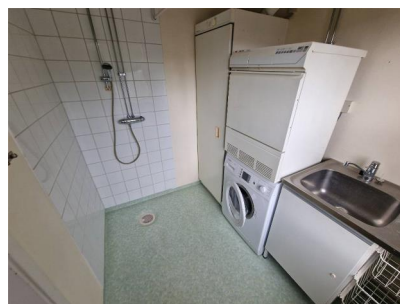
Våtutrymmet har äldre yt-/tätskikt.

Eftersom funktionen, som innebär att ytskiktet/tätskiktet ska vara vattentätt, kan vara nedsatt finns en ökad risk att vatten tränger igenom ytskiktet/tätskiktet med vattenskador i omkringliggande konstruktioner som följd.

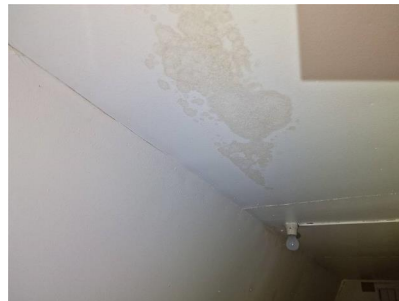
Taket har fuktfläckar.

Fuktfläckar kan bero på olika saker, och kan vara ett tecken på en tidigare eller en pågående fuktskada.

Vi rekommenderar en fördjupad undersökning för att bedöma orsak och omfattning.

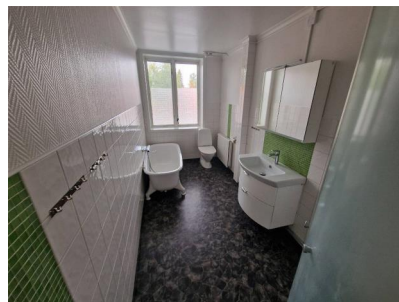
Fönster är olämpligt placerat.

Fönstrets placering i våtutrymmet utgör en risk för fuktskador i fönster- och väggkonstruktionen.

För att minska risken för fuktskador på fönster och väggkonstruktion rekommenderas att man skyddar fönstret mot vattenbegjutning.

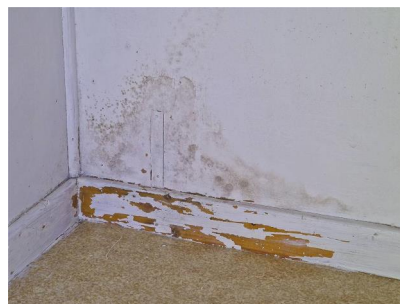
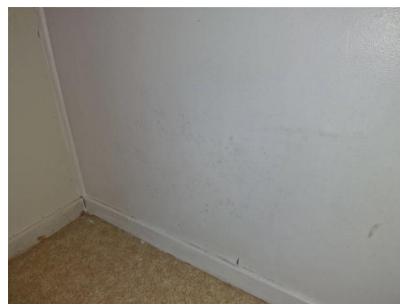
Mikrobiell påväxt finns på väggarna i utrymmet.

Detta kan bero på olika saker. Exempelvis att vatten har läckt in i konstruktionerna eller annan onormalt hög fuktbelastning i utrymmet. Vid besiktningen uppmäts dock ingen fukt.

Vi rekommenderar en fördjupad undersökning för att bedöma orsak och omfattning.

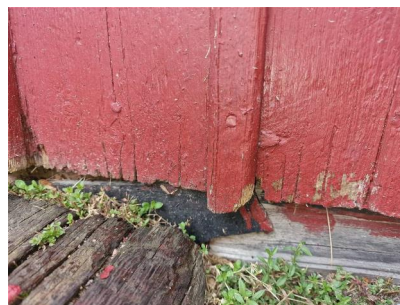
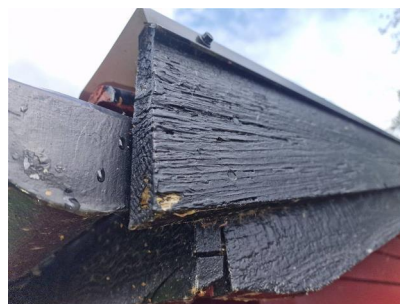
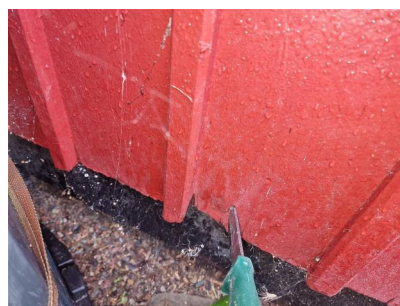
Enstaka panelbrädor har mindre rötskador.  
Fasadpanelen är i behov av målning/underhåll.

Fasadbeklädnad och träkonstruktioner där målningsbehov finns riskerar att få fukt- och rötskador på grund av sämre vattenavvisande förmåga. För att öka livslängden på fasadbeklädnaden rekommenderas målning och underhåll. I samband med ommålning rekommenderas att de rötskadade panelbrädorna byts ut.

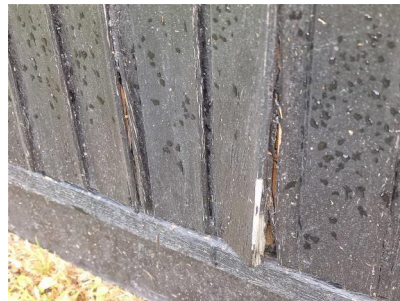
Torrspäckor finns på dörr.

Torrspäckor och färgsläpp medför ökad risk för fuktinträngning vilket i sin tur kan leda till rötskador.

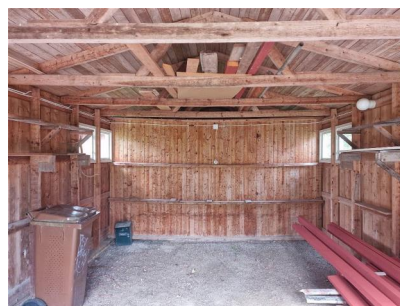
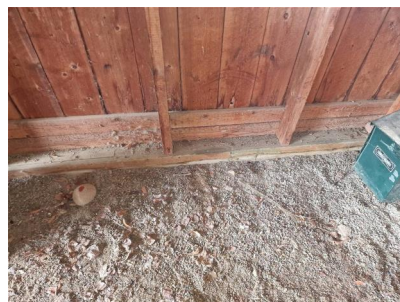
Konstruktionen hänger. Väggar har ojämnheter.

Grundkonstruktionen i trä ligger till stor del an direkt mot marken. Observera att detta med tiden oftast leder till rötskador i träkonstruktionerna eftersom trä suger upp vatten från mark.
