# Besiktningsprotokoll

Anticimex Försäkringsbesiktning i samarbete med Fastighetsbyrån

| Fastighetsadress:<br>Grönabergsvägen 12 | |

| Besiktningsdatum:<br>2026-08-27 | Protokollnummer:<br>69899128 |

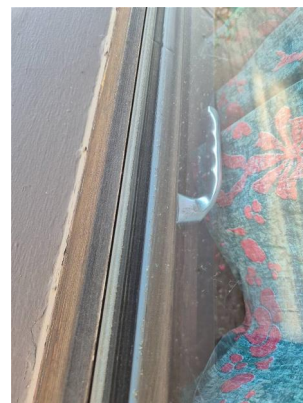
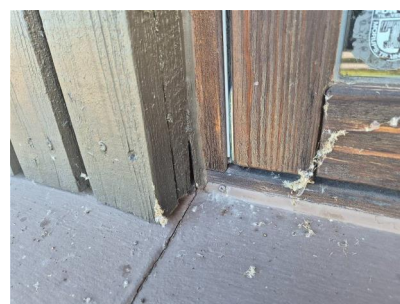
Otätheter noteras vid tätning mot glaskassett till fönster samt mellan fönster och fasad och vid fönsterbleck i gavelspetsen mot öster.

Brister medför ökad risk att vatten kan tränga ner i bakomliggande konstruktion med fuktrelaterade skador som möjlig följd.

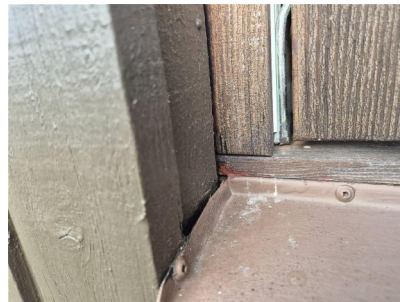
Fönster är i behov av målning/underhåll.

När träkonstruktioner är i behov av målning/underhåll riskerar de samt omkringliggande konstruktioner att drabbas av fuktrelaterade skador på grund av sämre vattenavvisande förmåga.

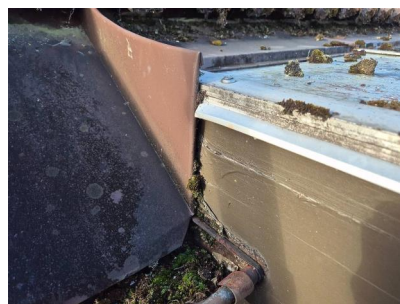
Otätheter noteras mellan uterummet och hustaket, rötskador noteras i intilliggande underslag.

För att utreda orsaken till och omfattningen av detta rekommenderas att en fördjupad undersökning utförs.

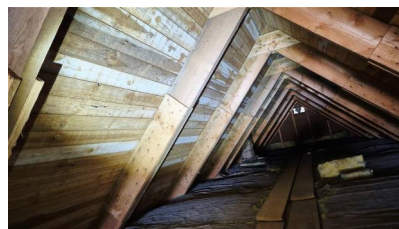
Mikrobiell påväxt finns på underlagstaket.

Detta kan vara ett tecken på att vinden tillförs fukt inifrån bostaden. Observera att besiktning av bostadens ventilationssystem inte har ingått i uppdraget.

För att komma tillrätta med detta kan fukttillförseln inifrån bostaden behöva minskas. Det kan göras genom att ventilationen i bostaden förbättras samt att eventuella otätheter i vindsbjälklaget (tak-/väggvinklar, taklucka med mera) tätas. Läs Anticimex faktablad om ouppvärmda vindsutrymmen för tips och råd.

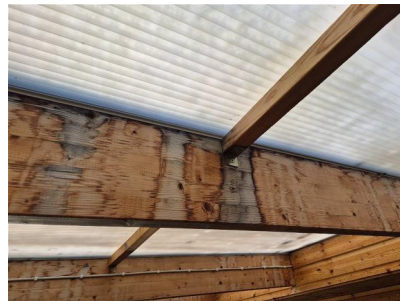
Fuktfäckar noteras på takbjälkar.

Vid fuktindikering mot fuktfäckarna kunde inga förhöjda fuktindikationer påvisas.

Det rekommenderas att kontakt tas med fackman för kontroll av orsak och omfattning samt för bedömning av eventuella åtgärder.

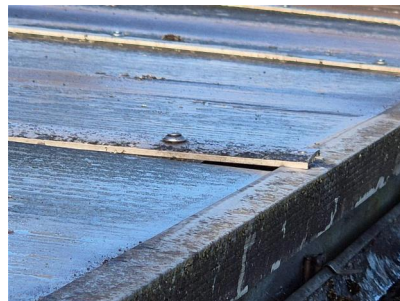
Otättheter noteras vid fasadpanelen mot fönster.

Fönsterbleck saknas.

Tätning saknas bitvis vid täcklistor till kanalplatsen.

Ovanstående noteringar medför ökad risk att vatten kan tränga ner i bakomliggande konstruktion med fuktrelaterade skador som möjlig följd.

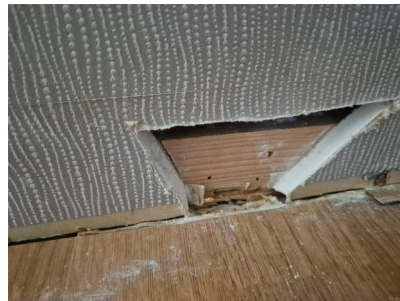
Ett provhål togs upp bakom golvlisen i hallen mot dusch/wc. Den obehandlade innerväggssyllen ligger direkt mot betongplattan. Vid fuktkvotsmätning i innerväggssyllen uppmättes en fuktkvot på 14%. Ingen avvikande lukt upplevs från provhålet.

Ett provhål togs upp bakom golvlisen vid ytterväggen mot söder i sovrum 2. Den rötskyddsbehandlade ytterväggssyllen är placerad strax under golvnivån. Det går inte att avgöra om fuktspärre finns under ytterväggssyllen. Vid fuktkvotsmätning i ytterväggssyllen uppmättes en fuktkvot på 11%. Ingen avvikande lukt upplevdes från provhålet eller från provbit medtagen från provhålet.

Risk för mikrobiell tillväxt föreligger om den relativa fuktigheten (RF) i den omgivande luften är över 75% vilket i gran- och furuvirke motsvarar en fuktkvot (FK) på ca 17%. Vid en långvarig fuktkvot på >28% finns risk för rötskador.

Befintliga väggssyllar riskerar på grund av naturlig fuktpåverkan att drabbas av fuktrelaterade skador med mikrobiell påväxt som möjlig följd. Är syllarna rötskyddsbehandlade finns risk att en kemisk lukt uppstår i boendemiljön.
