# Besiktningsprotokoll

Anticimex Försäkringsbesiktning i samarbete med Fastighetsbyrån

| Fastighetsadress:<br>Ekmans Väg 7 | |

| Besiktningsdatum:<br>2026-09-15 | Protokollnummer:<br>69936133 |

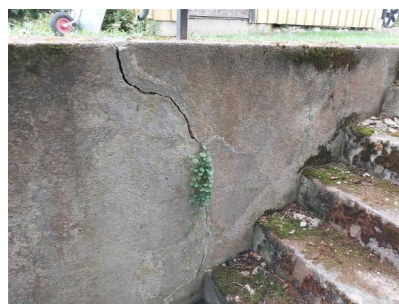
Sprickor finns i källartrappan.

Detta kan leda till fukt- och frysskador i konstruktionen.

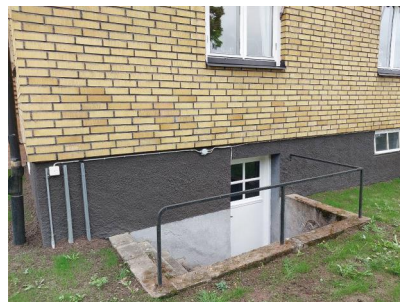
Utvändig källarnedgång har inget ovanliggande skärmtak.

Med fördel kan skärmtak monteras ovan källartrappan för att minska fuktbelastningen mot angränsande delar. I övrigt är det viktigt att markbrunnen i källarnedgången hålls ren så avrinning av regn och smältvatten fungerar tillfredställande och inträngande fukt till källaren kan undvikas.

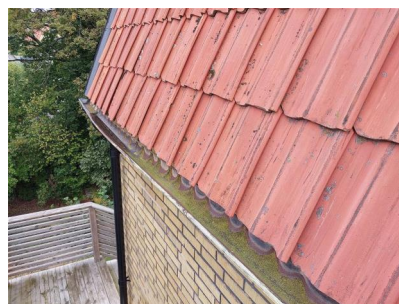
Slitage och rostangrepp förekommer på hängrännor/stuprör. Flera hängrännor noterades med brister/lutar fel. Ståendes vatten noterades i vissa hängrännor.

Det finns risk att regnvatten svämmar över vilket i sin tur kan leda till fuktskador på fasad, sockel och i bakomliggande konstruktioner. Tillse att regnvatten leds bort från huset på ett tillfredställande sätt.

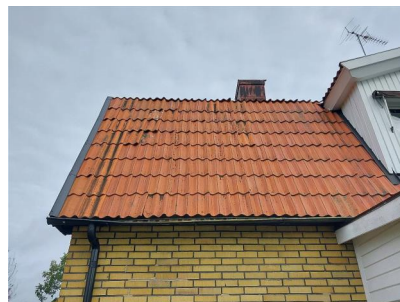
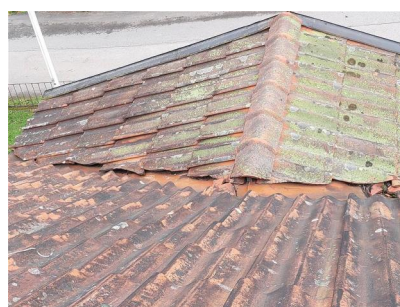
Yttertaket är äldre och åldersrelaterat slitage/brister noterades.

Takpannor, plåtdetaljer och eventuell underlagspapp har enligt vår bedömning en begränsad livslängd. Eftersom husets taktäckning är äldre har det ett minskat motstånd mot vatteninträning. Detta i sin tur kan leda till fuktskador på träläkt och vidare ner i underliggande konstruktioner.

Nedan noterade brister ökar risken för fuktskador:

- Enstaka skadade/spruckna takpannor.
- Vissa takpannor har hamnat ur position.
- Tegelpannor/delar av pannor ligger i rännal.
- Mosspåväxt finns på takpannorna.
- Färgsläpp och rostangrepp noterades på plåtdetaljer.

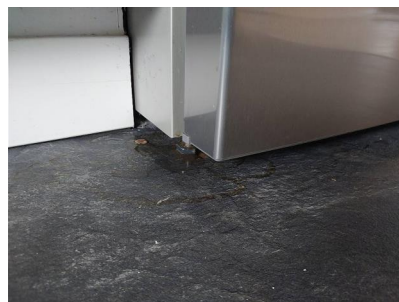
Fuktskydd saknas i diskbänksskåp samt under kyl/frys. Missfärgning och fuktpåverkan noterades på golv vid kyl/frys.

Utan fuktskydd är det svårt att upptäcka läckage. Vatten kan då tränga in i omkringliggande konstruktioner och orsaka fuktskador. För att upptäcka eventuella läckage, installera fuktskydd.

Upphångningsbygel på avloppslang från diskmaskinen är inte fast förankrad i diskbänksskåpet.

Detta ökar risken för brott på slangen med läckage som möjlig följd. För att hindra brott på avloppsslang rekommenderas att fästa fast upphångningsbygeln.

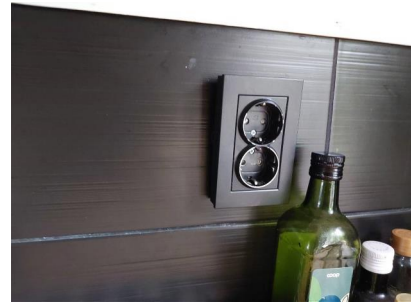
Funktionskontroll av jordade eluttag.

Vid stickprovskontroll av jordade eluttag noterades inga avvikelser. Dock sitter eluttag ovan bänk löst, vilket rekommenderas att åtgärdas.

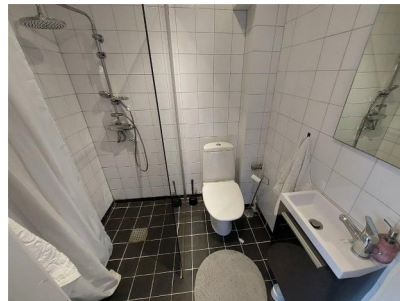
Golvlutning mot golvbrunn noterades med avvikelser.

Brister i golvets och/eller tätskiktets lutning medför risk för att vatten tränger in i omkringliggande konstruktioner/utrymmen vilket i sin tur orsakar fuktnrelaterade skador. Det medför också ökad risk för att vatten blir stående i golvets lågpunkter, vilket kan orsaka missfärgningar på klinker/fogar samt att unken lukt uppstår.

Vidare noterades nedan brister som ökar risken för fuktskador:

- Klinkerram vid golvbrunn är lös.
- Mindre sprickor förekommer på vägg/kakel främst i duschzon.
- Rör genomföringar finns i golv.

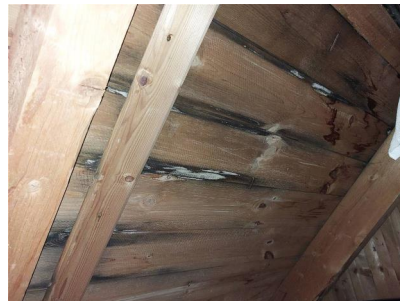
Missfärgningar och mindre mikrobiell påväxt finns på underlagstaket. Området bör hållas under uppsikt.

Vid fuktindikering intill åtkomliga delar noterades inga avvikelser. Fuktkvoten uppmättes till 8 % i underlagstak/bjälkar.

Gränsvärdet för mikrobiell tillväxt är satt till ca 17 % fuktkvot.

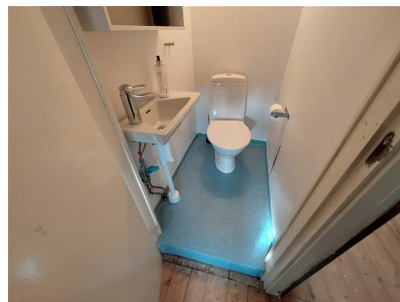
Utrymmet är av äldre standard, tätskikt på golv har passerat sin tekniska livslängd. Otätheter noterades i golvattan vid rörgenomföringar.

Det finns en ökad risk att vatten tränger igenom ytskiktet/tätskiktet med vattenskador i omkringliggande konstruktioner som följd vid ett läckage.

Frånluftsventilation finns inte i utrymmet.

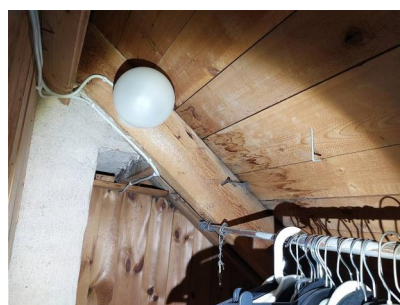
Missfärgningar och mindre mikrobiell påväxt finns på underlagstaket. Området bör hållas under uppsikt.

Vid fuktindikering intill åtkomliga delar noterades inga avvikelser. Fuktkvoten uppmättes till 8 % i underlagstak/bjälkar.

Äldre expansionskärl finns på vinden, ej i bruk.

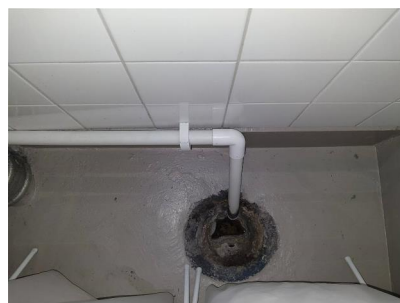
Gjutjärnsbrunnen är rostangripen.

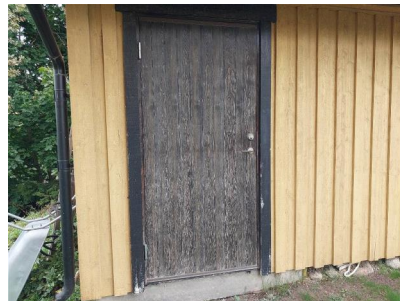
Tröskelbleck saknas under dörr.

Avsaknad av tröskelbleck medför att det finns risk för att vatten kan rinna in och orsaka fuktskador på tröskel och/eller i kringliggande vägg och bjälklag.

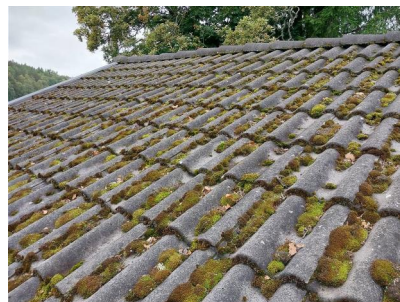
Mosspåväxt finns på takpannor.

Mossa som växer på taket kan leda till att taktäckningen har ett minskat motstånd mot vatteninträngning. Detta i sin tur kan leda till fuktskador på träläkt och takkonstruktionen vilket kan resultera i mikrobiella skador (angrepp av mikroorganismer). För att öka livslängden på taket rekommenderas att mossan tas bort från takpannorna.
