# Besiktningsprotokoll

Anticimex Försäkringsbesiktning i samarbete med Fastighetsbyrån

| Fastighetsadress:<br>Sälgvägen 27 | |

| Besiktningsdatum:<br>2026-06-08 | Protokollnummer:<br>69954442 |

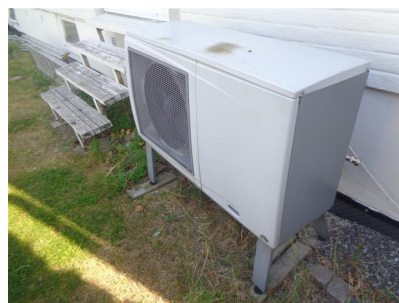
Kondensvatten från luftvärmepumpens utedel leds inte bort från husgrunden och står delvis sned.

Detta medför ökad risk för att vatten tränger in i anslutande konstruktioner, vilket i sin tur kan leda till fuktrelaterade skador. Observera att besiktning av byggnadens värmesystem eller värmepumpen inte har ingått i uppdraget.

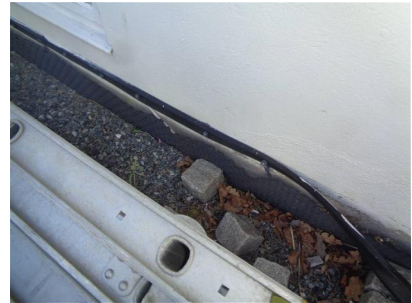
Utvändigt fuktskydd ligger delvis oskyddat ovan mark och har delvis släppt från topplist.

Risk finns att det utvändiga fuktskyddet skadas och funktionen försämras.

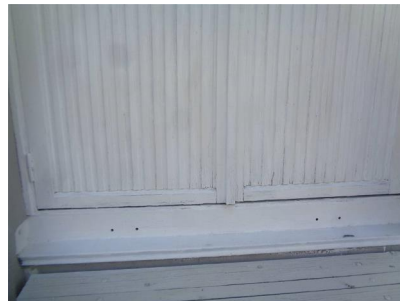
Dörrar är i behov av målning/underhåll.

Dörrar där målningsbehov finns riskerar att få fukt- och rötskador på grund av sämre vattenavvisande förmåga.

För att öka livslängden på dörr rekommenderas målning och underhåll.

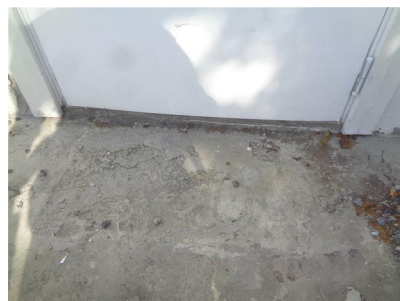
Tröskelbleck saknas under dörr.

Avsaknad av tröskelbleck medför att det finns risk för att vatten kan rinna in och orsaka fuktskador på tröskel och/eller i kringliggande vägg och bjälklag.

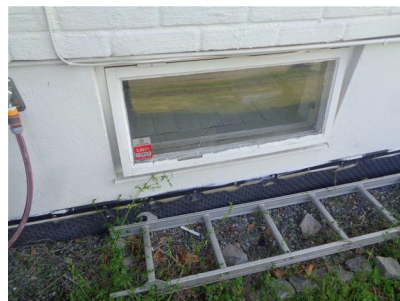
Isolerglas är äldre.

Befintliga fönster är äldre vilket betyder att tätningen mellan fönsterrutorna kan vara sämre. Detta kan leda till att missfärgning/imma kan uppstå mellan glasrutorna.

Fönster är i behov av målning/underhåll.

Trasigt fönsterglas noteras.

Lågsittande källarfönster noteras.

Fönsterbågar och fönsterkarmar där målningsbehov finns riskerar att få fukt- och rötskador på grund av sämre vattenavvisande förmåga.

För att öka livslängden på fönster rekommenderas målning och underhåll.

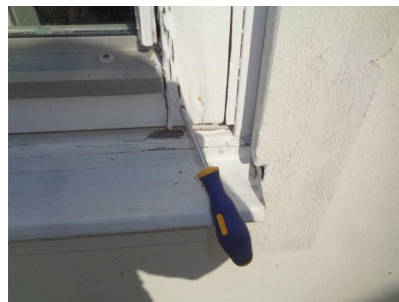
Rötskador finns i fönster på gavel.

Rötskadorna kan bero på olika saker, exempelvis bristfälligt underhåll, bakfall på fönsterbleck, målning, skruvar och beslag etc.

Vi rekommenderar att kontakt tas med en behörig fackman för en fördjupad undersökning för att bedöma orsak och omfattning.

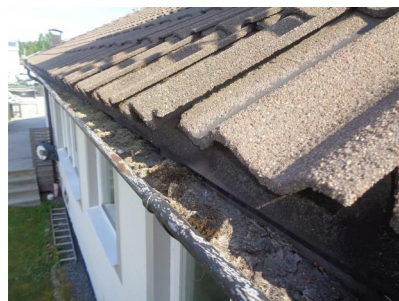
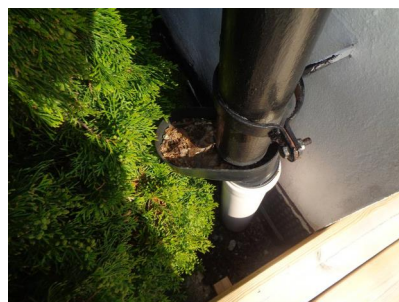
Hängrännor/Stuprör är skräpfyllda.  
Äldre hängrännor/stuprör med delvis rostangrepp.

Eftersom hängrännor är fulla med skräp finns risk för fuktskador på fasad och sockel då vatten kan svämma över.

För att förhindra översvämning rekommenderas rensning av hängrännor.

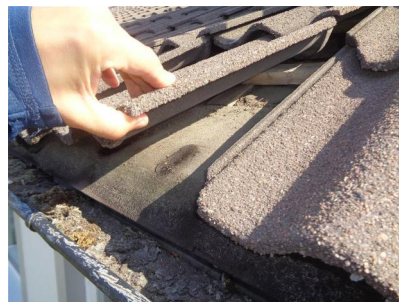
Yttertaket är äldre.  
Plåtdetaljer med rostangrepp.  
Trasiga takpannor finns.  
Underhållsbehov av vindskivor/takfot noteras.

Takpannor, plåtdetaljer och underlagspapp har enligt vår bedömning en begränsad livslängd. Eftersom husets taktäckning är äldre har det ett minskat motstånd mot vatteninträngning. Detta i sin tur kan leda till fuktskador på träläkt och vidare ner i underliggande konstruktioner.

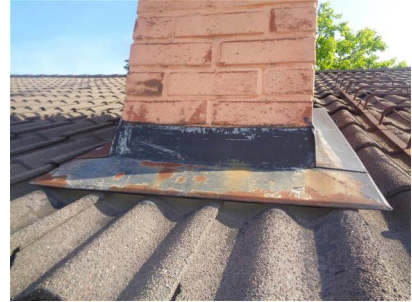
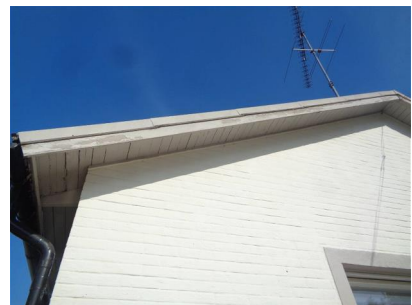
Mosspåväxt finns på takpannor.

Mossa som växer på taket kan leda till att taktäckningen har ett minskat motstånd mot vatteninträngning. Detta i sin tur kan leda till fuktskador på träläkt och takkonstruktionen vilket kan resultera i mikrobiella skador (angrepp av mikroorganismer).

För att öka livslängden på taket rekommenderas att mossan tas bort från takpannorna.

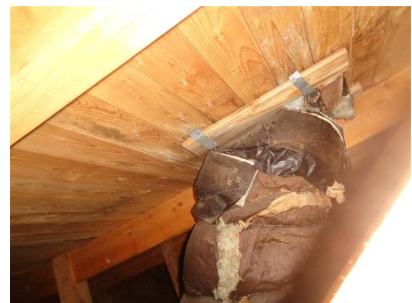
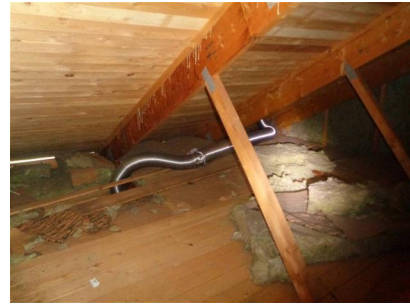
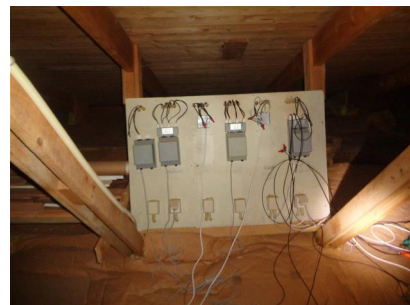
Mikrobiell påväxt/missfärgningar finns på underlagstaket. Oisolerade ventkanaler, bristfällig el noteras i utrymmet.

Fuktkvoten uppmättes till 9%

Den upptäckta mikrobiella påväxten/missfärgningar på underlagstaket kan vara ett tecken på att vinden tillförs fukt inifrån bostaden och/eller uteluften/inläckage.

Vi rekommenderar en fördjupad undersökning för att bedöma orsak och omfattning.

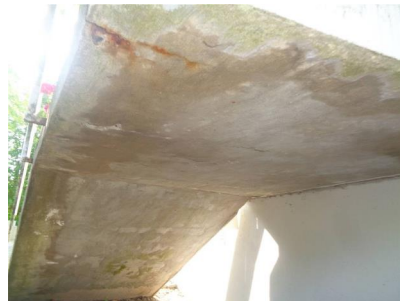
Delvis betongsläpp med rostangripen armering finns.

Vi rekommenderar att kontakt tas med en behörig fackman för en fördjupad undersökning för att bedöma orsak och omfattning.

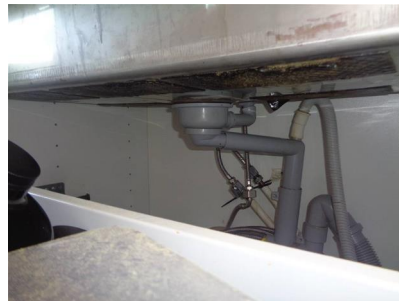
Fuktskydd saknas under kyl/frys och i diskbänksskåpen, upphängningsbygel saknas på spillvattenledningen från diskmaskinen och klammer.

Utan fuktskydd är det svårt att upptäcka läckage. Vatten kan då tränga in i omkringliggande konstruktioner och orsaka fuktskador.

För att upptäcka eventuella läckage, installera ett fuktskydd.

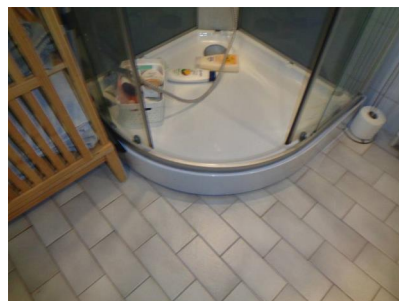
Golvbrunnar är inte besiktningsbar.

För att kunna kontrollera och bedöma golvbrunnen måste den vara tillgänglig och rengjord.

Vi rekommenderar en kompletterande besiktning när golvbrunnen är tillgänglig och rengjord.

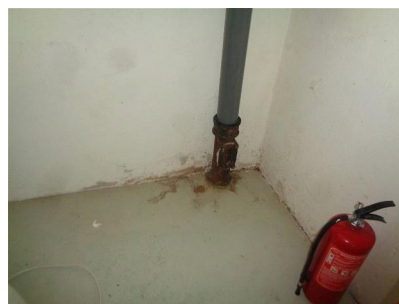
Gjutjärnsstam är äldre och rostangripen, puts/färgsläpp finns på vägg

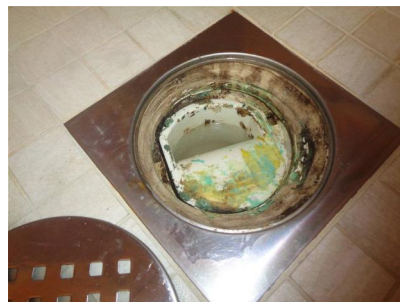
Golvbrunnen är inte utbytt i samband med renovering.

Risk finns att det nya tätskiktet inte har kunnat anslutas till golvbrunnen på ett riktigt sätt, vilket kan leda till fuktskador i omkringliggande konstruktioner.

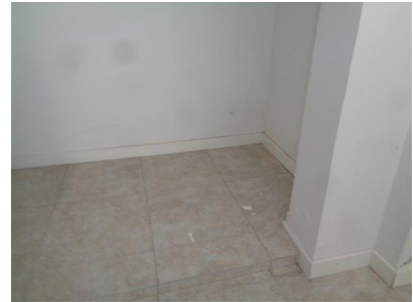
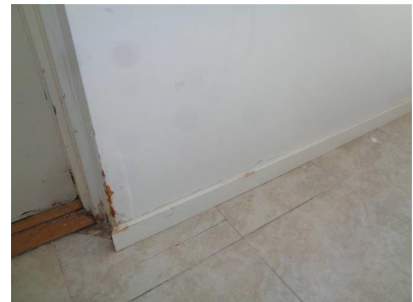
Puts/färgsläpp och delvis blåsor noteras på ytterväggar

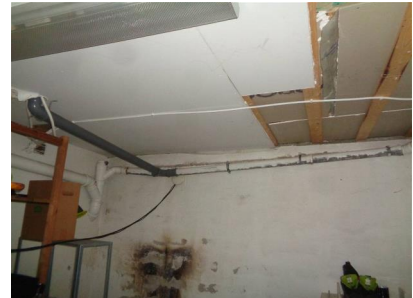
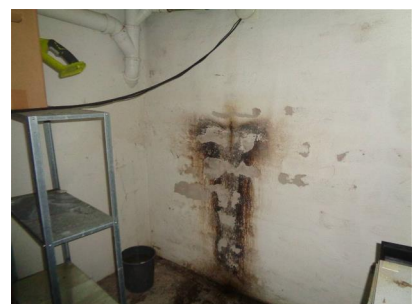
Delvis droppläckage finns på avloppsrör.

Putssläpp och sprickor finns på väggar.

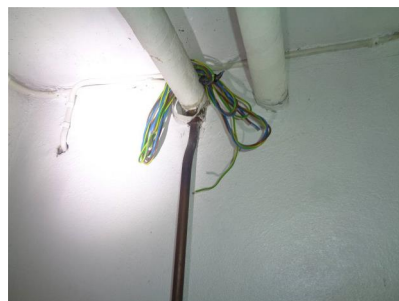
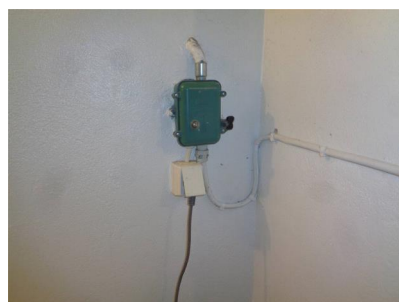
Elinstallationer i huset har enligt vår bedömning uppenbara brister.

Elinstallationen i huset är en säkerhetsrisk som kan orsaka både personskador och brand. Observera att besiktning av bostadens elsystem inte har ingått i uppdraget.

Kontakta en elektriker för kontroll och åtgärd.
