# Besiktningsprotokoll

Kompletterande besiktning  
Anticimex Försäkringsbesiktning i samarbete med Fastighetsbyrån

| Fastighetsbeteckning:<br>Åsa 1:42 | |

| Besiktningsdatum:<br>2026-09-16 | Protokollnummer:<br>69950414 |

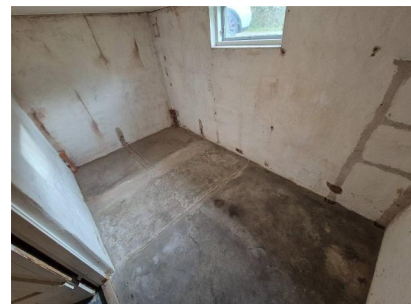
##### Källarplan / Förråd 2

Vid kompletteringsbesiktningen hade de reglade konstruktionerna avlägsnats och en normal lukt upplevdes i utrymmet.

Endast puts- och färgsläpp noterades, vilka bedöms ha uppkommit i samband med rivningsarbetet.
