**Fastighetsuppgifter**

Lönnen 20

Enstavägen 19A

| Uppdragsnummer | C19124 |

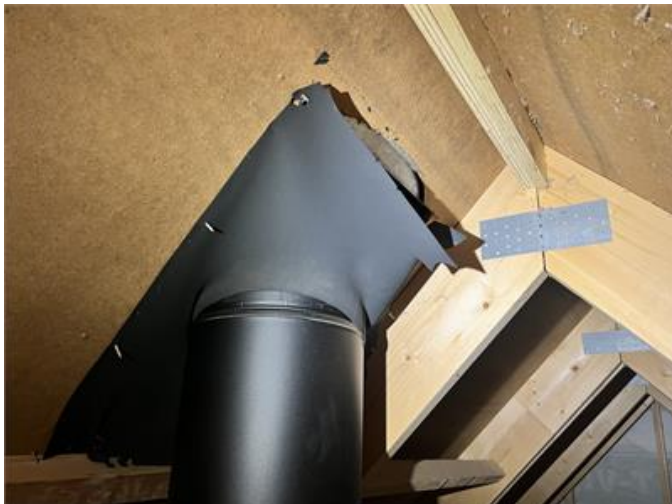
| Besiktningsresultat | | | | | |
|---|---|---|---|---|---|
| Vind | | X | | | - Tätning/duk mot tak vid skorsten har lokalt släppt något från infästningen.<br>- Vinden besiktades från landgång över isolering. |

Duk runt skorstenen som släppt vid infästning tak.

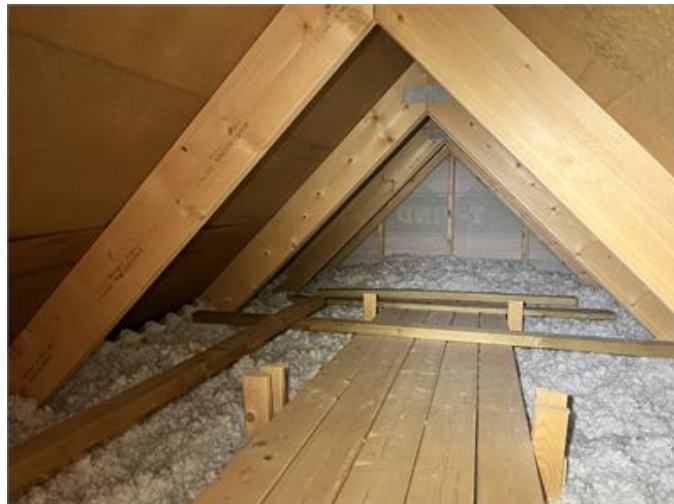
Bilden visar delar av vinden.

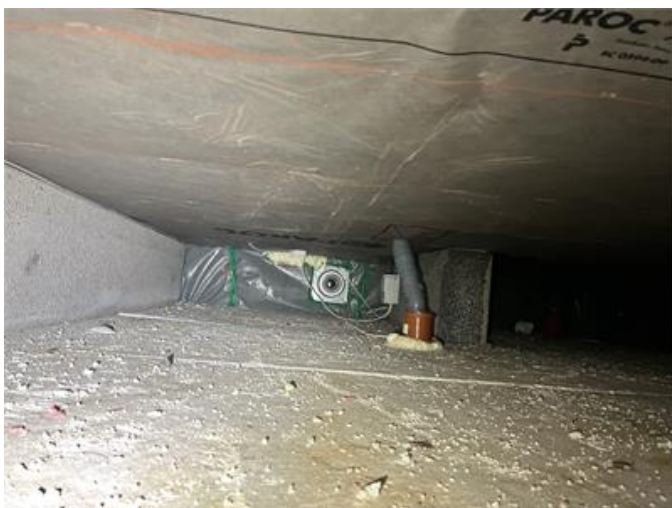
En varmgrund är en krypgrund som är isolerad för att hållas varm och där undertrycksventilation är installerad. Konstruktionen betraktas normalt inte som en konventionell riskkonstruktion under förutsättning att undertrycksventilationen är i funktion. Grunden samt undertrycksfläkten bör regelbundet kontrolleras. Vid besikten noterades inga avvikelser i grunden.

Bilden visar delar av krypgrunden.

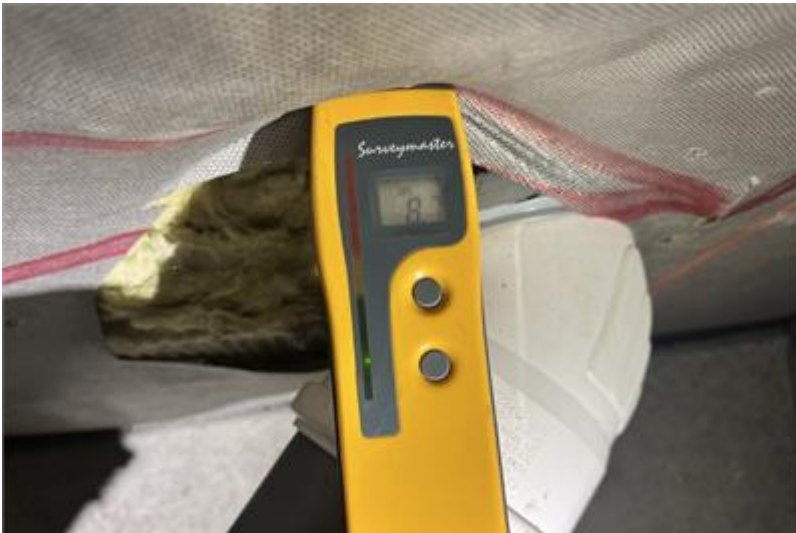
Fuktkvoten i en träregel i grunden uppmättes till ca 9 %.  
Det kritiska gränsvärdet för mikrobiell tillväxt brukar anges till ca 15-17% fuktkvot (FK).

Inget åtgärdsbehov anses föreligga.
