# Besiktningsprotokoll

Anticimex Försäkringsbesiktning i samarbete med Fastighetsbyrån

| Fastighetsadress:<br>Potatisvägen 5 | |

| Besiktningsdatum:<br>2026-09-11 | Protokollnummer:<br>69937632 |

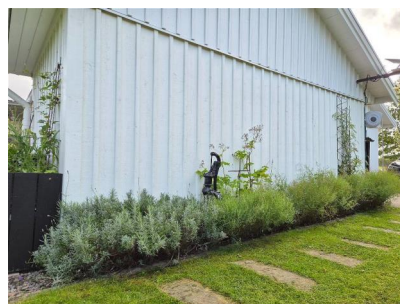
Växter finns i anslutning till byggnaden.

När det finns rabatter och växter nära byggnaden finns risk att fukt stannar kvar i väggarna. Detta kan i sin tur orsaka invändiga fuktskador. Växternas rötter kan också skada grundmuren och sätta dräneringsledningen ur funktion.

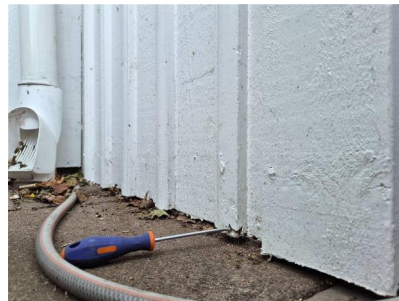
Torrspäckor, färgsläpp och mindre rötskador noterades lokalt i fasaden som bitvis avslutas för nära marken.

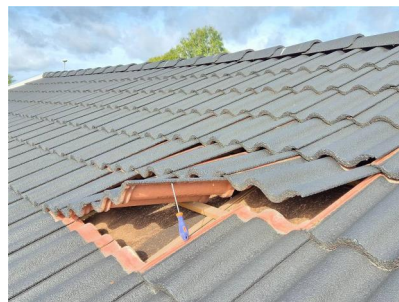
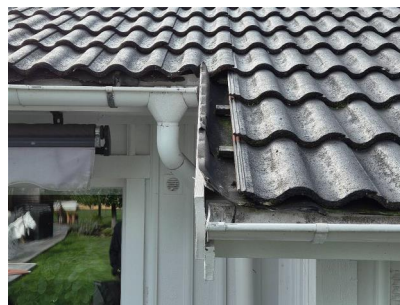
Yttertaket av aktuell modell har en teknisk livslängd på ca 30-40 år vilket innebär att man bör räkna med att lägga om yttertaket inom en rimlig framtid.

Yttertaket är äldre.  
Nocktätning är bitvis bristfälligt monterad.  
Det förekommer enstaka spruckna och naggade takpannor på yttertaket.  
En vindskiva saknas lokalt på taket åt norr.  
Underlagspappen är vädernött och blottad för väder och vind i nederkant av yttertaket.

Takpannor, plåtdetaljer och underlagspapp har enligt vår bedömning en begränsad livslängd. Eftersom husets taktäckning är äldre har det ett minskat motstånd mot vatteninträngning. Detta i sin tur kan leda till fuktskador på träläkt och vidare ner i underliggande konstruktioner.

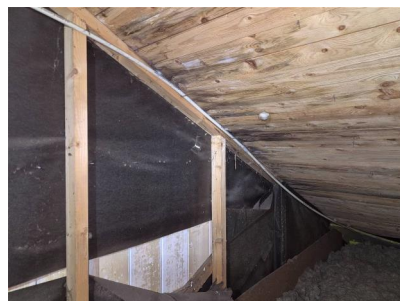
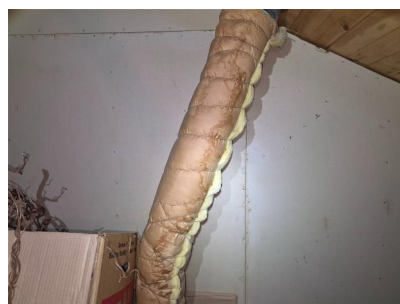
Missfärgningar/fuktfläckar noterades lokalt på underlagstaket och på isoleringen till en av ventilationskanalerna.

Missfärgningar/fuktfläckar kan bero på olika saker, och kan vara ett tecken på en tidigare eller ett pågående läckage.

Vid fuktindikering mot missfärgningarna/fuktfläckarna noterades inga förhöjda fuktindikationer.

Vi rekommenderar en fördjupad undersökning för att bedöma orsak och omfattning.

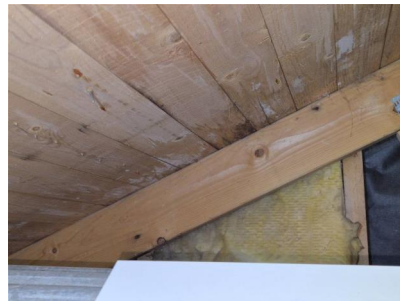
Missfärgningar/fuktfläckar noterades lokalt på underlagstaket och på isoleringen till en av frånluftskanalerna.

Vid fuktindikering mot missfärgningarna/fuktfläckarna noterades inga förhöjda fuktindikationer.

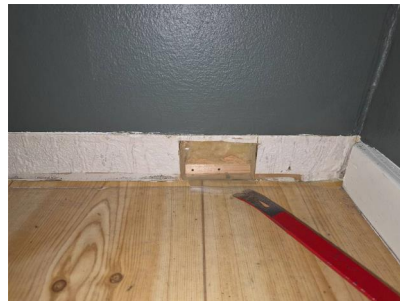
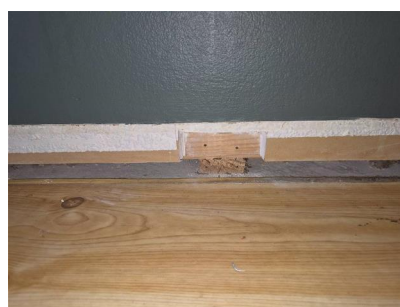
Huset är grundlagt med betongplatta på mark.

Vid stickprovsvis luktkontroll längs golvlisterna upplevdes ingen avvikande lukt.

En golvlister demonterades till en yttervägg i vardagsrummet åt norr och ett provhål togs i den bakomliggande träfiberskivan. Ingen avvikande lukt upplevdes från provhålet. Konstruktionen består inifrån sett av träfiberskiva och en isolerad träregelstomme. Ytterväggssylen är av obehandlat virke och ligger med sin undersida ca 3 cm under invändig golvnivå. Det går ej att avgöra om syllen vilar på en underliggande fuktspärr mot betongplattan. Vid fuktkvotsmätning i syllen uppmättes fuktkvoten till 11-12 %.

En golvlister demonterades till en innervägg i entréhallen och ett provhål togs i den bakomliggande gipsskivan. Ingen avvikande lukt upplevdes från provhålet. Konstruktionen består inifrån sett av gipsskiva och en isolerad träregelstomme. Innerväggssylen är av obehandlat virke och ligger distanserad från betongplattan på obehandlade träklossar dikt an betongplattan. Vid fuktkvotsmätning i syllen och i en distanskloss uppmättes fuktkvoten till 11-12 %.

Det finns risk för mikrobiell tillväxt om den relativa fuktigheten (RF) i luften är över 75 %, vilket i gran- och furuvirke motsvarar en fuktkvot (FK) på ca 17 %.

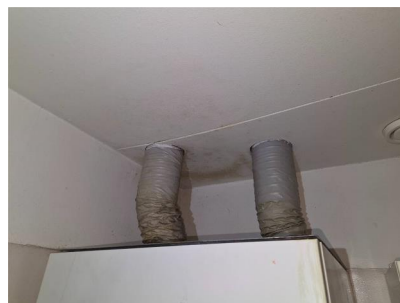
Formförändringar och mikrobiell påväxt noterades lokalt på innertaket ovanför värmepumpen.

Vid fuktindikering mot formförändringarna och den mikrobiella påväxten noterades inga förhöjda fuktindikationer.

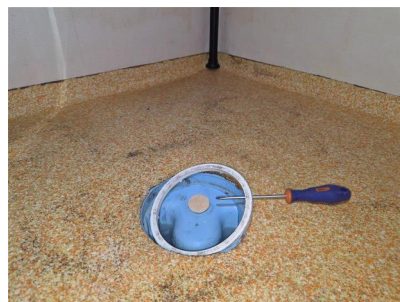
Våutrymmet har äldre yt-/tätskikt.  
Tätskiktet är bristfälligt monterat i golvbrunnarna.  
Sprickbildningar förekommer i golvbeläggningen.  
Rör genomföringar finns i golv.  
Väggbeklädnaden har bitvis släppt från underlaget.

Eftersom funktionen, som innebär att ytskiktet/tätskiktet ska vara vattentätt, kan vara nedsatt finns en ökad risk att vatten tränger igenom ytskiktet/tätskiktet med vattenskador i omkringliggande konstruktioner som följd.

Vid fuktindikering i utrymmet noterades inga förhöjda fuktindikationer.
