**Fastighetsuppgifter**

Fastighetsbeteckning  
Björkliden 133:1  
Adress  
Bodaängsvägen 22A  
17674 Järfälla

| Uppdragsnummer | AB8113 |
| Besiktningsdatum | 2026-09-16 |

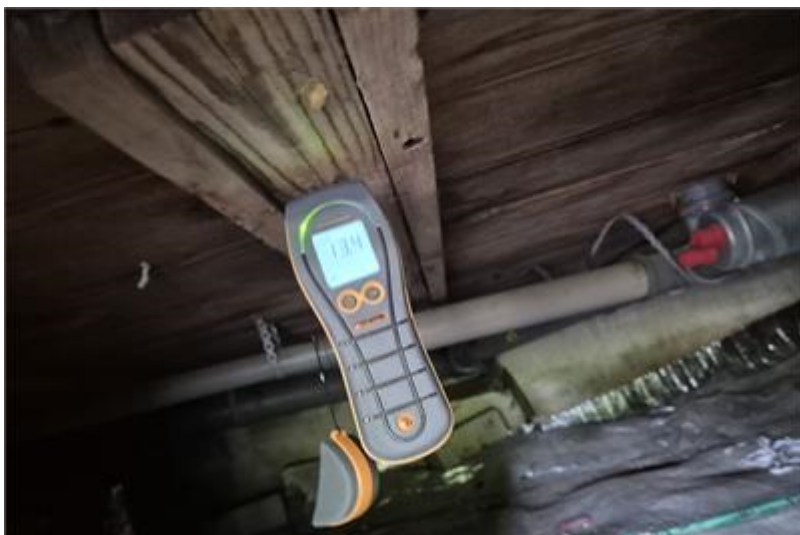
Stickprovskontroll i närhet av luckan i träbjälklagets undersida. Fuktkvot mättes till ca 14% FK.

Marken har täckts med tät isolerande foliematta. Viss mikrobiell påväxt förekommer på undersida av bjälklaget, detta ska motverkas av avfuktaren så sannolikt gammal påväxt.

Det kritiska gränsvärdet för mikrobiell tillväxt brukar anges till ca 15-17% fuktkvot (FK) eller ca 70-75% i relativ luftfuktighet (RF).

Notera att endast stickprovsmässig undersökning är utförd samt att mätvärden normalt sett kan variera över årstiderna. För att säkert fastställa konstruktionens kondition och fuktstatus måste en mer omfattande undersökning utföras.
