# Besiktningsprotokoll

Anticimex Försäkringsbesiktning i samarbete med Fastighetsbyrån

| Fastighetsbeteckning:<br>Åkerby Båtsmanstorp 1:2 | |

| Besiktningsdatum:<br>2026-09-16 | Protokollnummer:<br>69929809 |

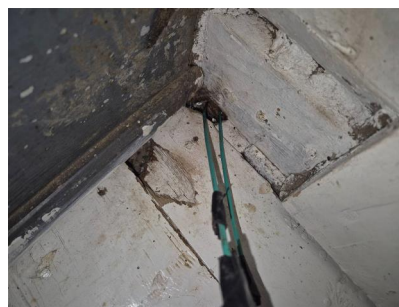
Torpargrunden är ej besiktningsbar på grund av låg höjd och att lucka ej finns.

Vid kontroll av konstruktionen uppmättes fuktvärden under kritisk fuktnivå för mikrobiell tillväxt.

Golvbjälklaget ovan den uteluftsventilerade torpargrunden riskerar att drabbas av fuktskador på grund av naturlig fuktpåverkan. Detta kan i sin tur leda till mikrobiella skador (angrepp av mikroorganismer) som kan leda till att mikrobiell lukt sprids till boendemiljön.

Fuktkvoten via en öppning i golv i hall uppmättes till 15%.  
Risk för mikrobiell tillväxt föreligger om fuktkvoten överstiger 17%.

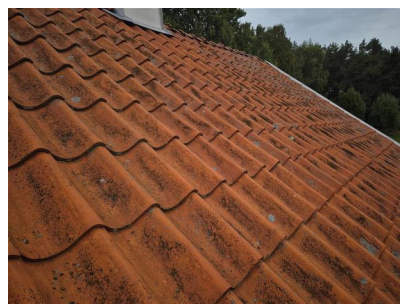
Takpannor med underlagstak av träfiberskivor.

Med denna konstruktion är det extra viktigt att takpannorna är hela. Eftersom underlagstaket inte har en papp kan regn och snö som tränger in genom otätheter leda till fuktskador i underliggande konstruktion.

Ennockpanna ligger ej i sitt rätta läge. Detta kommer att åtgärdas av fastighetsägare.

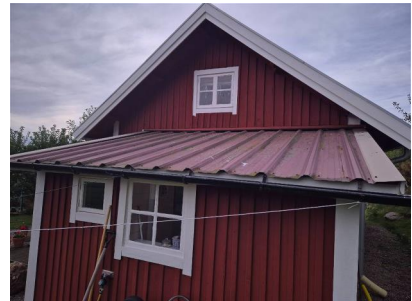
Plåttaket är äldre.

Takplåt, plåtdetaljer och ev underlagspapp har enligt vår bedömning en begränsad livslängd. Eftersom husets taktäckning är äldre har det ett minskat motstånd mot vatteninträngning. Detta i sin tur kan leda till fuktskador på träläkt och vidare ner i underliggande konstruktioner.

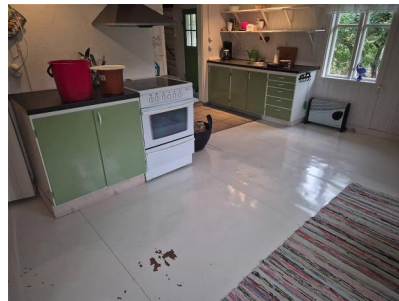
Fuktindikering i utrymmet gav inga förhöjda fuktindikationer.

Vatten ej indraget, avlopp finns.

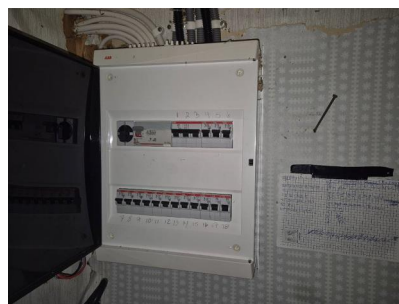
El-centralen har jordfelsbrytare.

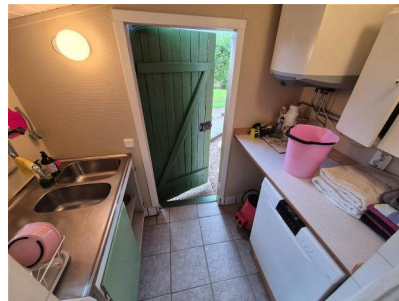
Fuktskydd saknas under diskmaskin i diskbänksskåp.

Utan fuktskydd är det svårt att upptäcka läckage. Vatten kan då tränga in i omkringliggande konstruktioner och orsaka fuktskador.

För att lättare upptäcka eventuella läckage, installera ett fuktskydd.

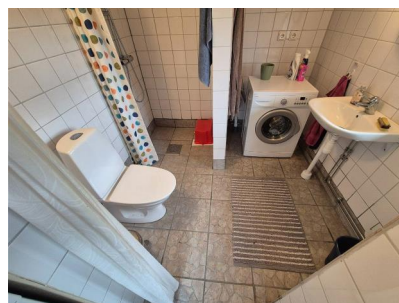
Golvbrunn saknas i utrymmet med varmvattenberedare. Bakfall förekommer och avståndet till duschens golvbrunn är relativt långt. Vattenlarm rekommenderas.

I denna typ av utrymme bör en golvbrunn finnas. Avsaknaden utgör en ökad risk för fuktskador i omkringliggande konstruktioner.

Bomljöd (luft mellan materialskikt) hördes vid ställvis knackning på klinkerplattor.

Felet som uppstått är att vidhäftningen mellan klinker och underlag är bristfällig.

Normala fuktvärden indikerades mot klinker/kakel.
