# Besiktningsprotokoll

Anticimex Försäkringsbesiktning i samarbete med Fastighetsbyrån

| Fastighetsadress:<br>Botentorp Solbacken | |

| Besiktningsdatum:<br>2026-09-16 | Protokollnummer:<br>69934118 |

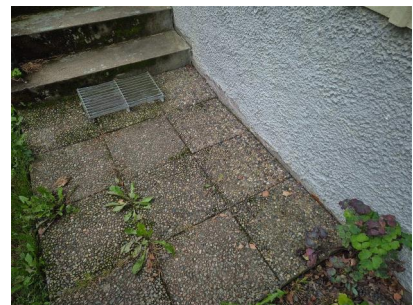
Delar av plattsättningen lutar mot huset.

Detta innebär en ökad fuktbelastning mot grunden vilket i sin tur kan orsaka fuktskador i huset.

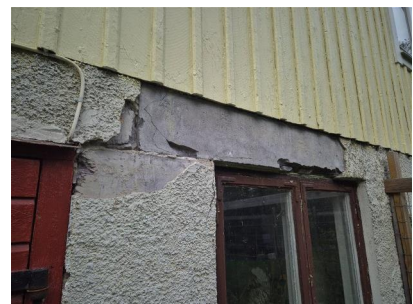
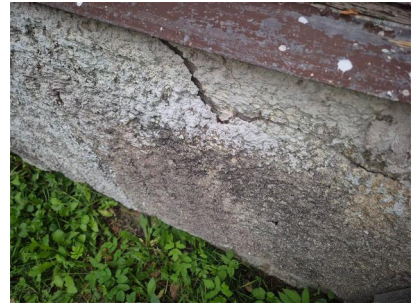
Sprickor och putssläpp finns i sockel.

Kontakt med en murare rekommenderas för vidare kontroll och åtgärd.

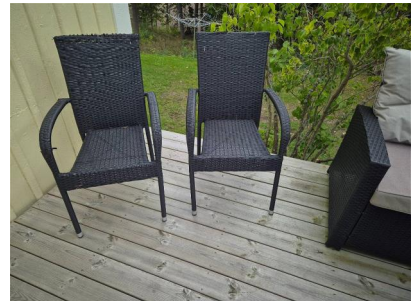
Skyddsräcke saknas, vilket medför ökad fallrisk, särskilt för barn.

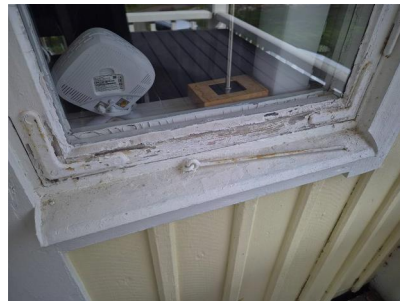
2-glasfönster är i behov av målning/underhåll.

Fönsterbågar och fönsterkarmar där målningsbehov finns riskerar att få fukt- och rötskador på grund av sämre vattenavvisande förmåga.

Spricka fönsterglas, tvättstuga.

För att öka livslängden på fönster rekommenderas målning och underhåll.

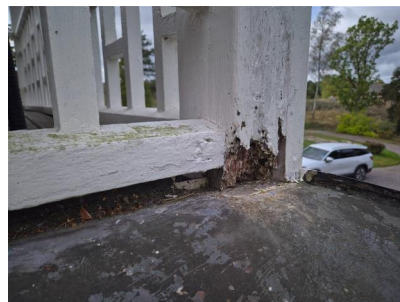
Rötskador finns i balkongpelare.

Rötskador i balkong och balkongräcke är ett tecken på bristande fuktskydd och hög fuktpåverkan.

Kontakt med en snickare rekommenderas för vidare kontroll och åtgärd.

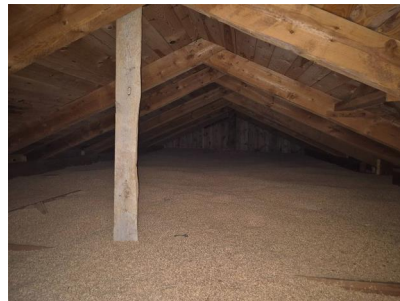
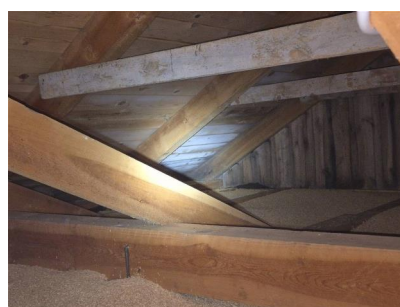
Mindre mikrobiell påväxt finns på underlagstaket.

Detta kan vara ett tecken på att vinden tillförs fukt inifrån bostaden. Observera att besiktning av bostadens ventilationssystem inte har ingått i uppdraget.

Enstaka fuktfläckar noteras, se punkt tak.

Vind besiktat från luckan då landgångar ej finns, del bakom skorsten har ej besiktigats.

Vid kontroll av vinden uppmättes fuktvärden under kritisk fuktnivå för mikrobiell tillväxt.

Fuktkvoten i underlagstak/takbjälkar uppmättes till 8%.

För att komma tillrätta med detta kan fukttillförseln inifrån bostaden behöva minskas. Det kan göras genom att ventilationen i bostaden förbättras samt att eventuella otätheter i vindsbjälklaget (tak-/väggvinklar, taklucka med mera) tätas. Läs Anticimex faktablad om uppvärmda vindsutrymmen för tips och råd.

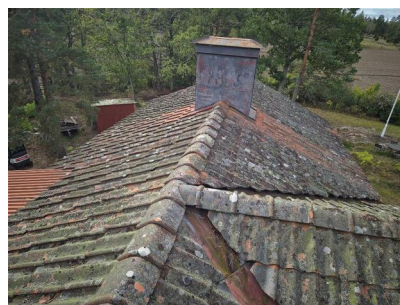
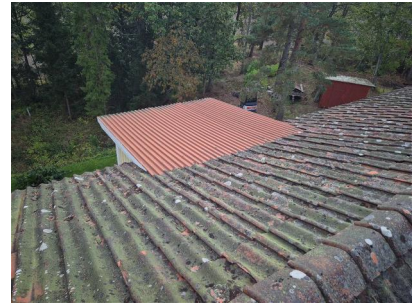
Yttertaket är äldre och i behov av renovering.

Taket är äldre och har passerat tiden för sin tekniska livslängd. Renovering av yttertaket rekommenderas. Kontakta en takentreprenör för en renovering. I samband med renoveringen bör omkringliggande konstruktioner kontrolleras för att upptäcka eventuella följdskador.

Tak besiktat från takstege.

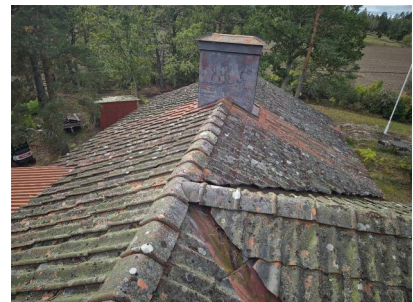
Väderskydd finns ej på skorsten.

Väderskydd kan monteras för att skydda mot nederbörd som annars kan orsaka fuktskador och frostsprängning i skorstenen/ murstocken.

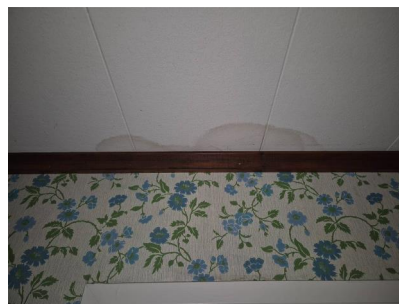
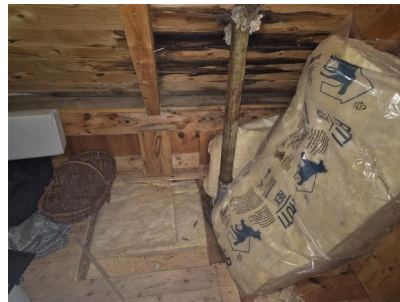
Enstaka fuktfläckar noteras.

Fuktindikering i dessa var utan anmärkning vid besiktningstillfället.

Se punkt tak.

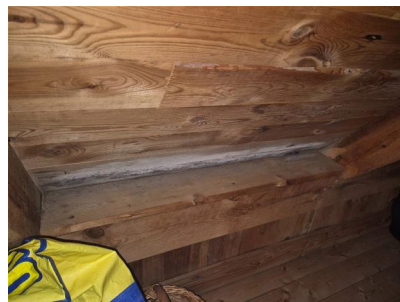
Mikrobiell påväxt finns på underlagstaket utmed takfot.

Detta kan vara ett tecken på att vinden tillförs fukt inifrån bostaden. Observera att besiktning av bostadens ventilationssystem inte har ingått i uppdraget.

För att komma tillrätta med detta kan fukttillförseln inifrån bostaden behöva minskas. Det kan göras genom att ventilationen i bostaden förbättras samt att eventuella otätheter i vindsbjälklaget (tak-/väggvinklar, taklucka med mera) tätas. Läs Anticimex faktablad om ouppvärmda vindsutrymmen för tips och råd.

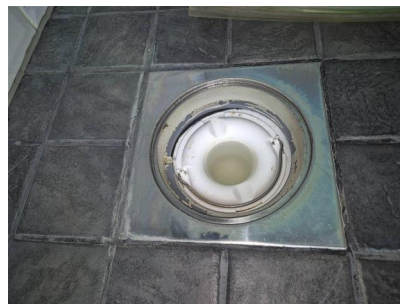
Tätskikt är felmonterat i golvbrunnen.

När brunnsmanschetten sticker fram under klämringen i golvbrunnen innebär det risk för fuktskador. Vatten kan tränga ner i omkringliggande konstruktioner med fuktrelaterade skador som följd.

- Bristfälligt golvfall/bakfall utanför duschzon.
- Golvbrunn placerad något för nära vägg.
- Bristfällig silikontätning i golv/vägg till höger om handfat.

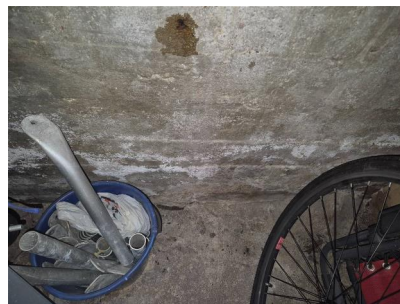
Utvändigt fuktskydd är äldre.

Eftersom källarens utvändiga fuktskydd (dagvattenssystem, dräneringssystem samt källarytterväggarnas utvändiga fuktskydd) är äldre, så kan systemet ha nedsatt funktion. Detta ökar risken för invändiga fuktskador i källaren.

- Enstaka kalkutfällningar noteras.
- Enligt fastighetsägare förekommer vatteninträngning i matkällaren.

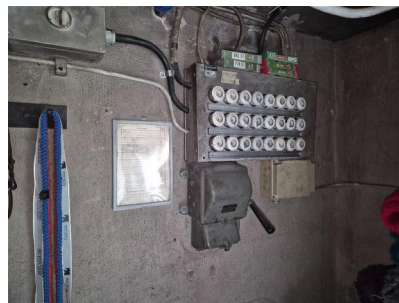
Jordfelsbrytare finns ej.

Det finns inget krav att hus byggda före år 2000 ska ha jordfelsbrytare. Jordfelsbrytaren minskar dock risken för personskador och brand orsakade av elanläggningen.
