Fastighetsbeteckning  
Timmerö 1:40  
Adress  
Gamla Timmerövägen 32  
595 72 Boxholm

| Uppdragsnummer | T11354 |
| Besiktningsdatum | 2026-09-15 |
| Besiktningsföretag | OBM ÖREBRO AB |

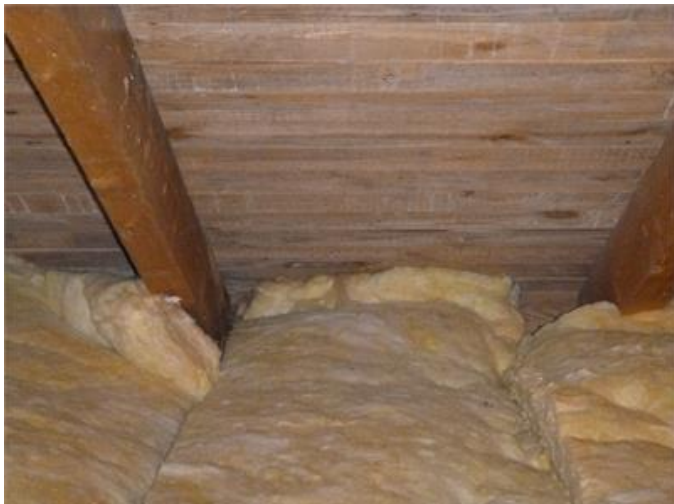
| Besiktningsresultat | | | | | |
|---|---|---|---|---|---|
| Nockvind | | X | | | Luftspaltbildande skivor saknas mellan isolering och insida yttertak<br>Något oisolerad ventilationskanal nära luckan viss kondensrisk föreligger |

Luftspaltbildande skivor saknas mellan isolering och insida yttertak

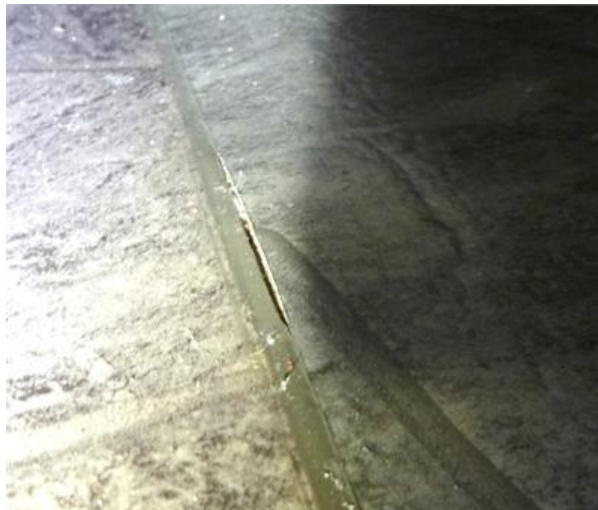
| Besiktningsresultat | | | | | |
|---|---|---|---|---|---|
| Dusch | | X | | | Silikontätningar i vägg<br>Mattsläpp förekommer<br>Glipande skarv i golvet<br>Delrenoverade tätskikt<br>Lös oisolerad el sticker ut från vägg nära dörrpost<br>Fuktindikering ok<br>Se riskanalys B |

B Om vatten hanteras utanför duschkabinen riskera man att fuktrelaterade skador uppstår då tätskiktet ej bedöms tätt.

Glipande skarv i duschrummets golvmatta

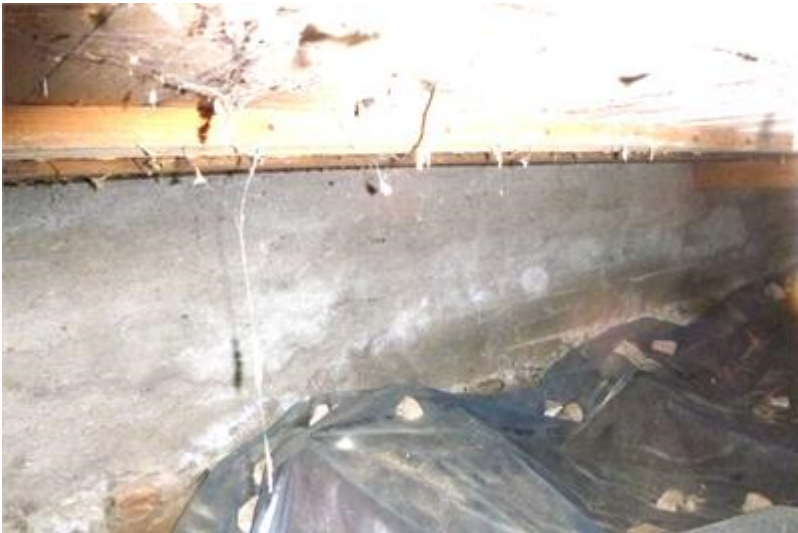
C En torpargrund är en riskkonstruktion med avseende på fukt- och mikrobiella skador. För att säkert fastställa grundens funktion och golvbjälklagets kondition krävs alltid en fortsatt teknisk undersökning där en lucka tas upp, se även info på protokollets sista sida Pos. 10.

Då lucka saknas till utrymmet utfördes fuktmätning från ventilation i sockeln. En fuktkvot mättes kring 15% och markytan noterades plastad.

Det kritiska gränsvärdet för mikrobiell tillväxt brukar anges till ca 15-17% fuktkvot (FK).

Notera att stickprovsmässig undersökning är utförd samt att mätvärden normalt sett kan variera över årstiderna. För att säkert fastställa konstruktionens kondition och fuktstatus måste en mer omfattande undersökning utföras och en lucka tas upp då grunden bedöms vara fysiskt möjlig att besikta.

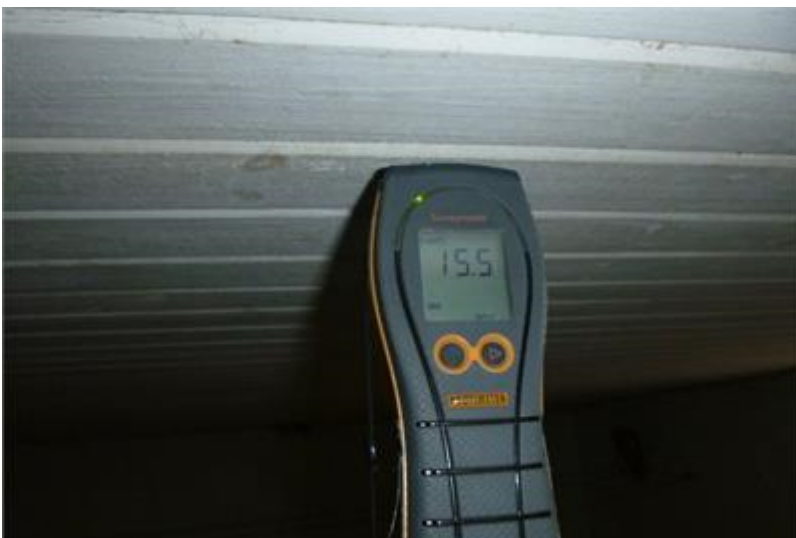
A Huset har motfyllda ytterväggar där den utvändiga fuktisoleringens tekniska livslängd anses vara förbrukad. Underhållsbehov avseende fuktisolering, dränering etc. anses därför föreligga.

Vissa fuktindikationer finns generellt i hela källarens betongplatta samt främst i ytterväggar. Detta får man beteckna som "normalt" i en fastighet med den tidens byggnorm.

En fuktkvot mättes kring 15,5% i källarens innertak. Värmesystem saknas delvis i utrymmet. Organiskt material mot betongytor noterades delvis fuktskadat (trapp).

Det kritiska gränsvärdet för mikrobiell tillväxt brukar anges till ca 15-17% fuktkvot (FK).

Vill man åtgärda detta så måste källarens utvändiga fuktskydd åtgärdas och/eller värmesystemet kompletteras.
