**Fastighetsuppgifter**

Åbyfors 2:146

Slussvägen 3

| Uppdragsnummer | G30887 |

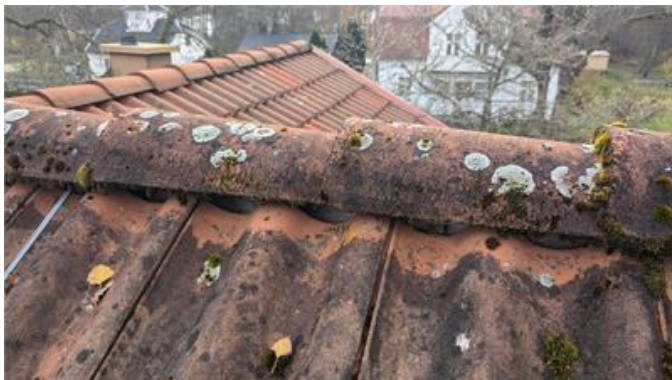
| Besiktningsresultat | | | | | |
|---|---|---|---|---|---|
| | | X | | | Med fördel monteras tätning vidnock för att undvika att skräp och vatten letar sig in på undertaket. |

Med fördel monteras tätning vidnock för att undvika att skräp och vatten letar sig in på undertaket.

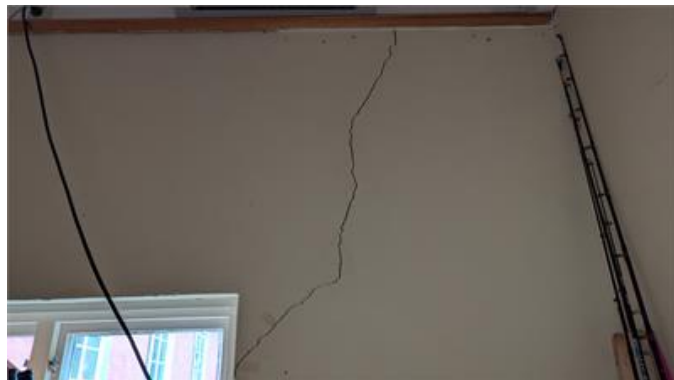
Sättnings spricka och förskjutning i vägg förekommer i ena ytterhörnet, enligt fastighetsägare har hörnet sjunkit 8 cm. Vilket anses beror på utmynnande vatten från anslutande damm som renoverades för 9 år sedan. Vidare statuskontroll gällande behovet av åtgärder rekommenderas.

Garage: Sättningspricka och förskjutning i vägg förekommer i ena ytterhörnet.

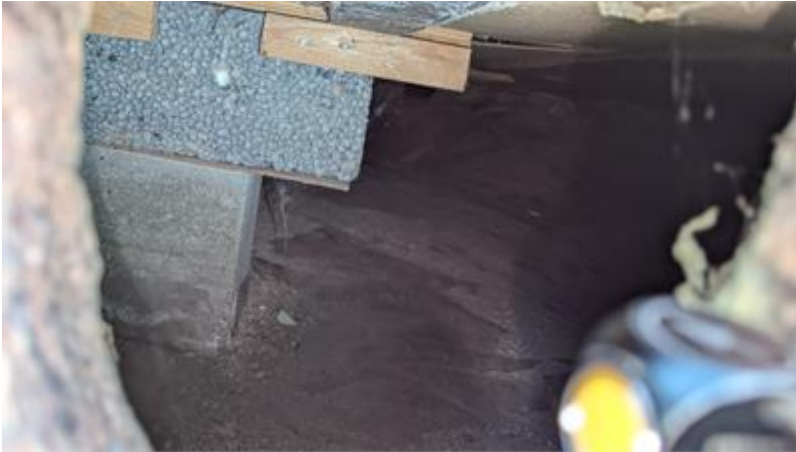
Torpargrunden har endast besiktigats via en mindre öppning mellan stenblock. Inom synfältet noterades inga skador. Resten av utrymmet är helt inklätt och ej besiktigningsbart.

En torpargrund är en riskkonstruktion med avseende på fukt- och mikrobiella skador. Se info på protokollets sida 11 Pos. 10.

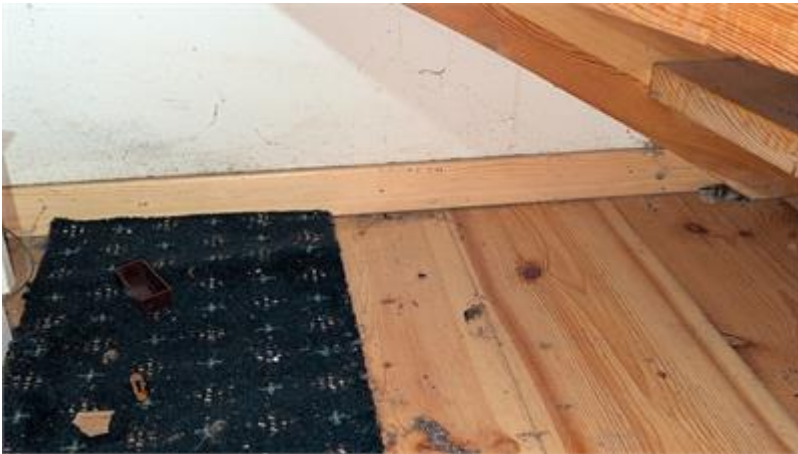
Stickprovskontroll av organiskt material visade fuktkvot på 18 till 20 % i trälister samt 12% i innervägg. Det kritiska gränsvärdet för mikrobiell tillväxt brukar anges 17% fuktkvot (FK)

Risk finns att inredda delar av garage blir fuktpåverkande och att mikrobiell lukt bildas som kan leta sig ut och upplevas i utrymmet.
