# Besiktningsprotokoll

Anticimex Försäkringsbesiktning i samarbete med Fastighetsbyrån

| Fastighetsadress:<br>Lunnarbergsgatan 35 | |

| Besiktningsdatum:<br>2026-09-09 | Protokollnummer:<br>69918069 |

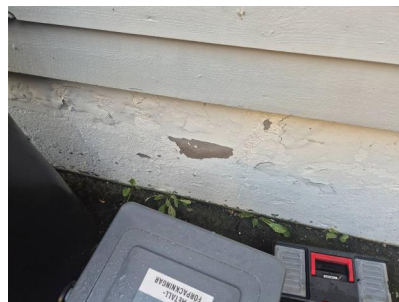
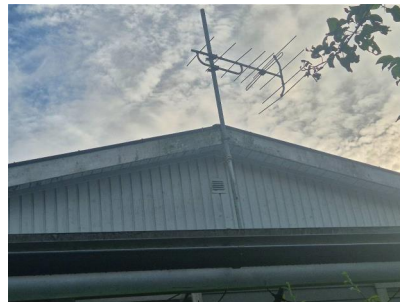
- Enstaka panelbräda har mindre rötskador.
- Fasadpanelen och vindskivor åt väster är i behov av målning/underhåll.

Fasadbeklädnad och träkonstruktioner där målningsbehov finns riskerar att få fukt- och rötskador på grund av sämre vattenavvisande förmåga. För att öka livslängden på fasadbeklädnaden rekommenderas målning och underhåll. I samband med ommålning rekommenderas att de rötskadade panelbrädorna byts ut.

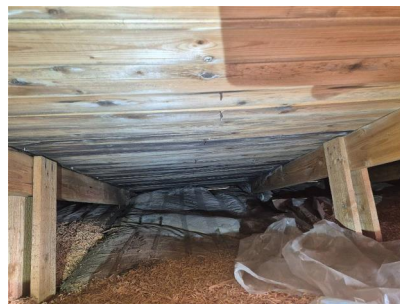
- Mikrobiell påväxt finns på underlagstaket.

Detta kan vara ett tecken på att vinden tillförs fukt inifrån bostaden.

För att komma tillrätta med detta kan fukttillförseln inifrån bostaden behöva minskas. Det kan göras genom att ventilationen i bostaden förbättras samt att eventuella otätheter i vindsbjälklaget (tak-/väggvinklar, taklucka med mera) tätas. Läs Anticimex faktablad om uppvärmda vindsutrymmen för tips och råd.

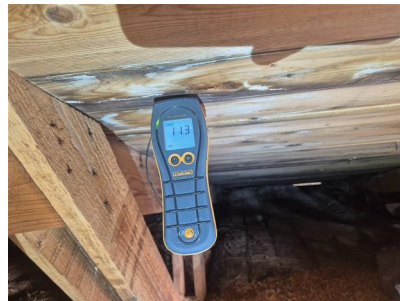
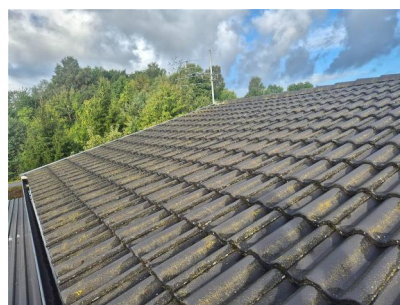
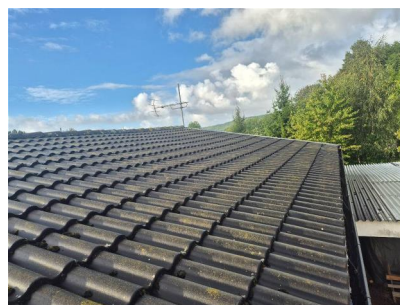
- Äldre fuktskador noteras på underlagstaket.

Dessa bedöms som en mindre brist då de är torra vid besiktningen och orsaken har åtgärdats då ytterlagstaket lades om.

Yttertaket är besiktigat från stege vid takfot då inga steg finns på taket.

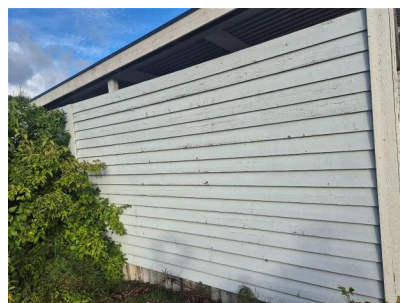
- Träfasaden är i behov av målning/underhåll.

Fasadbeklädnad och träkonstruktioner där målningsbehov finns riskerar att få fukt- och rötskador på grund av sämre vattenavvisande förmåga. För att öka livslängden på fasadbeklädnaden rekommenderas målning och underhåll.

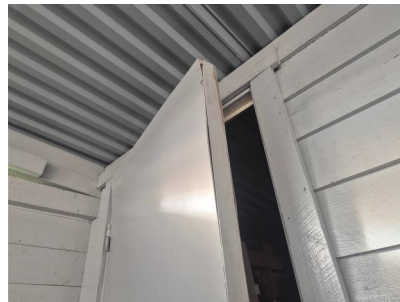
- Förrådsdörren är i dåligt skick.

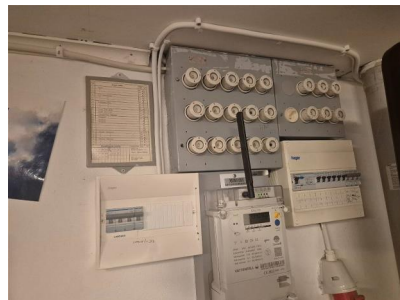
- El-centralen har jordfelsbrytare som täcker större delen av elanläggningen.

Jordfelsbrytare finns installerad vid elcentralen.

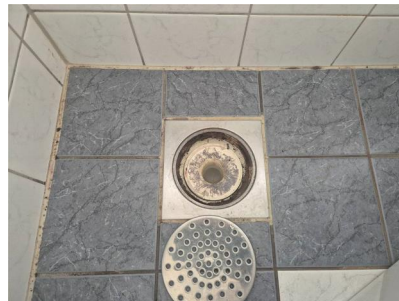
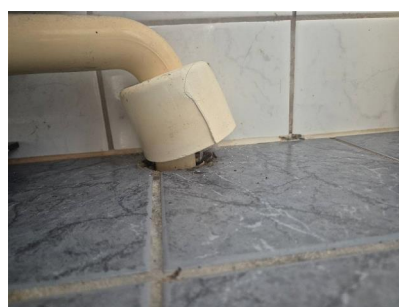
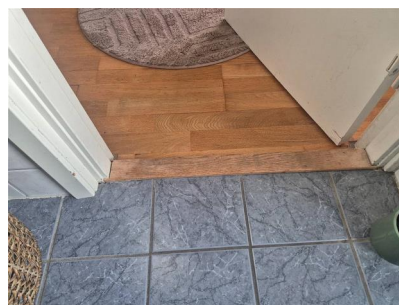
- Tätskiktet är felmonterat till golvbrunnen, klämring saknas.
- Avloppstos till handfatet sitter för nära väggen och saknar uppvik av tätskikt.
- Tröskel sitter för lågt.

Då funktionen, som innebär att utrymmet ska vara vattentätt, kan vara nedsatt finns en ökad risk att vatten tränger igenom ytskiktet/tätskiktet med vattenskador i omkringliggande konstruktioner som följd.

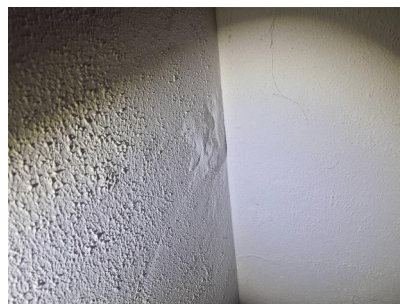
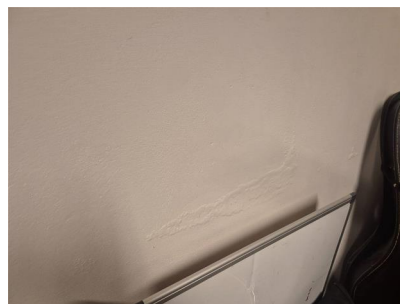
- Färgsläpp finns på källarväggar.
- Utvändigt fuktskydd är äldre.

Färg som släppt från underlaget invändigt på källaryttersväggarna är ett tecken på att källarens utvändiga fuktskydd inte längre fungerar tillfredsställande.

För att åtgärda detta måste källarens utvändiga fuktskydd förbättras. Läs Anticimex faktablad om källare för tips och råd.

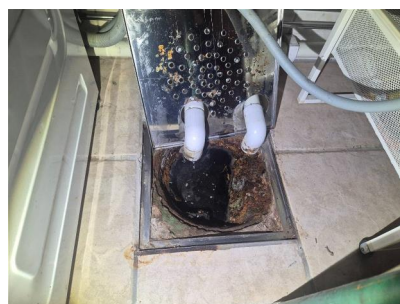
- Golvbrunn av gjutjärn i betongplatta.

Detta bedöms som en mindre brist, dock skall golvbrunnen och dess anslutningar bytas vid framtida renovering.
