# Besiktningsprotokoll

Anticimex Försäkringsbesiktning i samarbete med Fastighetsbyrån

| Fastighetsadress:<br>Önderedsvägen 5 | |

| Besiktningsdatum:<br>2026-09-16 | Protokollnummer:<br>69935427 |

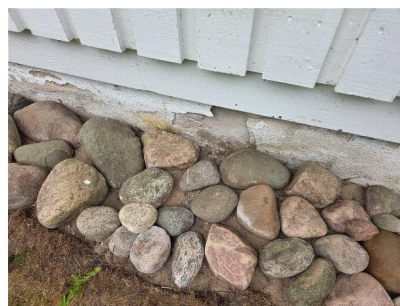
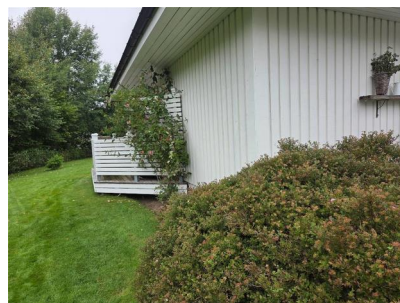
Växter finns i anslutning till grundmur.

När det finns rabatter och växter nära grundmuren finns risk att fukt stannar kvar i väggarna. Detta kan i sin tur orsaka invändiga fuktskador. Växternas rötter kan också skada grundmuren och sätta dräneringsledningen ur funktion.

Kondensvatten från luftvärmepumpens utedel leds inte bort från husgrunden.

Detta medför ökad risk för att vatten tränger in i anslutande konstruktioner, vilket i sin tur kan leda till fuktrelaterade skador. Observera att besiktning av byggnadens värmesystem eller värmepumpen inte har ingått i uppdraget.

Puts/färgsläpp finns i sockel.

Detta kan leda till fukt- och frysskador i konstruktionen.

Området närmast huset rekommenderas att vara fritt från växtlighet.

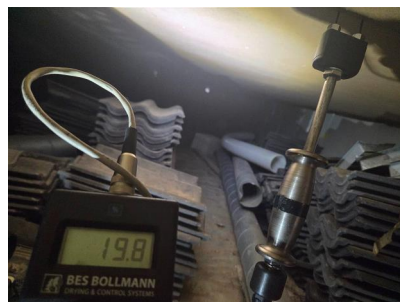
Vid kontroll av konstruktion uppmättes fuktvärden över kritisk fuktnivå.

Uteluftsventilerade krypgrunder med bjälklag av organiskt material har ofta fuktskador på grund av naturlig fuktpåverkan. Detta kan resultera i mikrobiella skador.

Fuktkvoten uppmättes till 19,8 % mot trossbotten och träbjälklag.

För att undvika detta så måste grundens klimat bli torrare. Läs Anticimex faktablad om uteluftsventilerade krypgrunder för tips och råd.

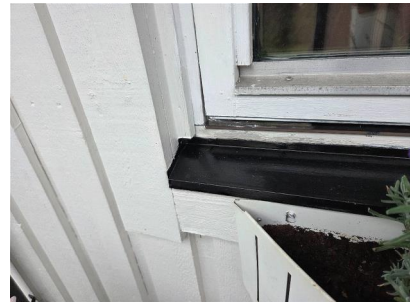
Torrspäckor finns på fönster.

Dessa bedöms inte ha lett till bakomliggande skador.

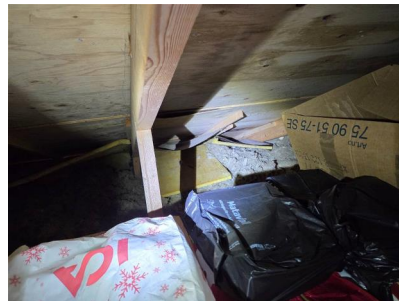
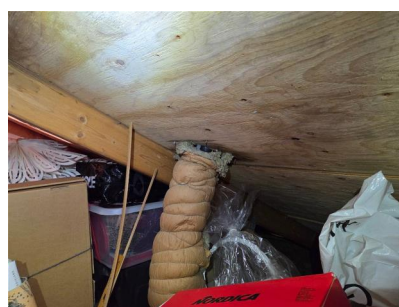
Underlagstaket har lokala fuktfläckar.

Fuktfläckar kan bero på olika saker, och kan vara ett tecken på en tidigare eller ett pågående läckage.

Delar av vinden har rikligt med lösöre samt saknas landgång över hela vinden.

Då taktäckningen är av äldre standard samt att underlagstaket består av träfiberskiva har det ett minskat motstånd mot vatteninträngning. Detta i sin tur kan leda till fuktskador på takkonstruktionen vilket kan påverka byggnaden och dess inomhusklimat negativt.

Med denna konstruktion är det extra viktigt att takpannorna är hela. Eftersom underlagstaket inte har en papp kan regn och snö som tränger in genom otätheter leda till fuktskador i underliggande konstruktion.

Vi rekommenderar en takläggare för att bedöma orsak och omfattning av yttertaket.

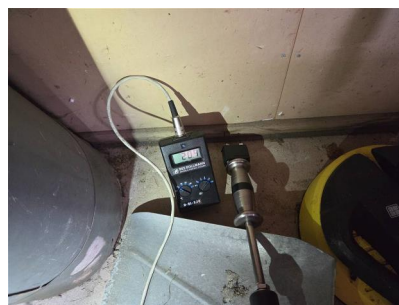
Fuktkontroll av väggsyllar/golvkonstruktion.

Vid kontroll av väggsyllar/påsadlad golvkonstruktion i förråd uppmättes fuktvärden över kritisk fuktnivå för mikrobiell tillväxt.

Fuktkvoten uppmättes till 20,9 % och gränsvärdet för mikrobiell påväxt ligger på 17% fuktkvot. De uppmätta fuktkvotsvärdena får anses vara förväntade sett till garageets enklare konstruktion och ålder.

Vi rekommenderar att kontakt tas med fackman för en vidare bedömning samt åtgärd.

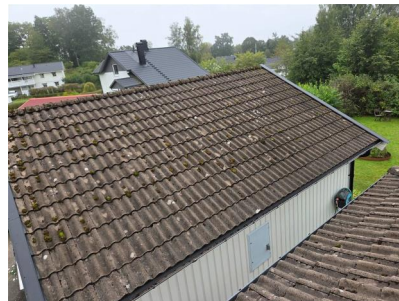
Då taktäckningen är av äldre standard samt att underlagstaket består av träfiberskiva har det ett minskat motstånd mot vatteninträngning. Detta i sin tur kan leda till fuktskador på takkonstruktionen vilket kan påverka byggnaden och dess inomhusklimat negativt. Med denna konstruktion är det extra viktigt att takpannorna är hela. Eftersom underlagstaket inte har en papp kan regn och snö som tränger in genom otätheter leda till fuktskador i underliggande konstruktion.
