# Besiktningsprotokoll

Anticimex Försäkringsbesiktning i samarbete med Fastighetsbyrån

| Fastighetsadress:<br>Norra Svinhult 8 | |

| Besiktningsdatum:<br>2026-09-17 | Protokollnummer:<br>69935506 |

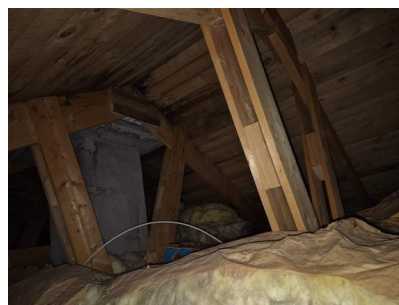
### Utvändigt / Vind från klädkammare

Vid kontroll av vinden från vindsluckan uppmättes fuktvärden under kritisk fuktnivå för mikrobiell tillväxt och en normal lukt upplevdes. Dock finns missfärgningar vid murstocken. Landgång saknas så besiktning är enbart gjord från vindsluckan.

Det finns risk för mikrobiell tillväxt om den relativa fuktigheten (RF) i den omgivande luften är över 75 %. I furuvirke motsvarar det en fuktkvot (FK) på 17 %.

Fuktkvoten i underlagstak/takbjälkar uppmättes till 9 %.

Vi rekommenderar att ni ser över taket vid murstocken om en landgång monteras.

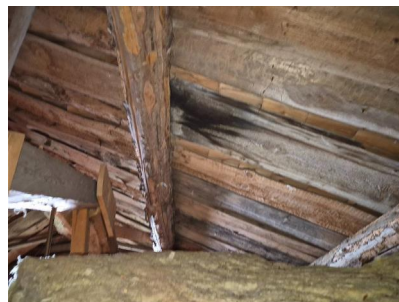
### Utvändigt / Vind från sovrum

Underlagstaket består av träfiberskivor och sticketak.

Eftersom underlagstaket består av träfiberskivor och sticketak utan yttre täckning av papp under takbeklädnaden, finns risk vid ogynnsam väderlek att regnvatten/snö tränger in i skivskarvar och genomföringar med läckage på vindsutrymmet som följd. Med tiden kan även träfiberskivorna och sticketak drabbas av fuktskador.

Vid kontroll av vinden från vindsluckan uppmättes fuktvärden under kritisk fuktnivå för mikrobiell tillväxt och en normal lukt upplevdes. Dock finns torra missfärgningar på sticketaket. Landgång saknas så besiktning är enbart gjord från vindsluckan.

Fuktkvoten i underlagstak/takbjälkar uppmättes till 9 %.

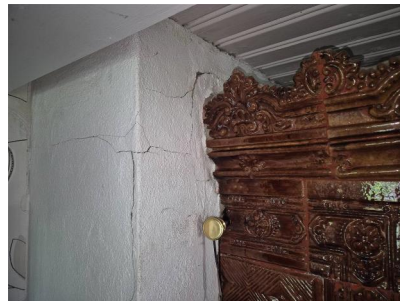
### Entréplan / Entréhall

Mindre sprickor finns i murstocken.

Dessa bedöms inte ha lett till någon bakomliggande skada.

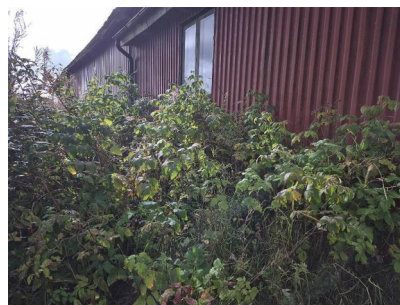
#### Utvändigt / Markförhållanden

Växter finns i anslutning till byggnaden.

När det finns rabatter och växter nära byggnaden finns risk att fukt stannar kvar i väggarna. Detta kan i sin tur orsaka invändiga fuktskador. Växternas rötter kan också skada grundmuren och sätta dräneringsledningen ur funktion.

Området närmast huset rekommenderas att vara fritt från växtlighet.

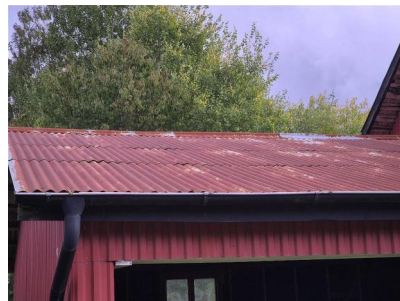
### Utvändigt / Tak

Plåttaket har otätheter och rostangrepp.

Brister i taktäckningen kan leda till att regn- eller smältvatten tränger ner i underliggande takkonstruktion och orsakar fuktskador.

Plasten under taket såg dock hel ut.

Vi rekommenderar att ni kontaktar en takläggare för att lägga om taket då det förekommer rostangrepp och otätheter.
