# Besiktningsprotokoll

Anticimex Försäkringsbesiktning i samarbete med Fastighetsbyrån

| Fastighetsbeteckning:<br>Storspoven 4 | |
| Fastighetsadress:<br>Esplanaden 19 | |

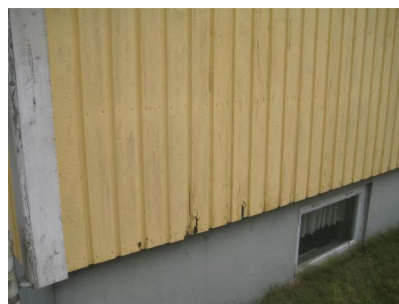
Fasadpanelen är bitvis i behov av målning/underhåll. Panelbrädor är bitvis rötskadade.

Fasadbeklädnad och träkonstruktioner där målningsbehov finns riskerar att få fukt- och rötskador på grund av sämre vattenavvisande förmåga. För att öka livslängden på fasadbeklädnaden rekommenderas målning och underhåll.

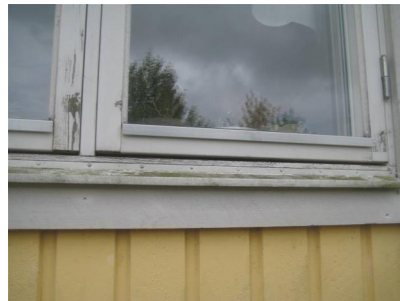
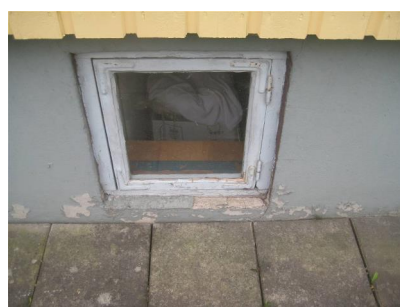
Fönster är i behov av målning/underhåll.  
Mindre röta i foder.

Fönsterbågar och fönsterkarmar där målningsbehov finns riskerar att få fukt- och rötskador på grund av sämre vattenavvisande förmåga.

För att öka livslängden på fönster rekommenderas målning och underhåll.

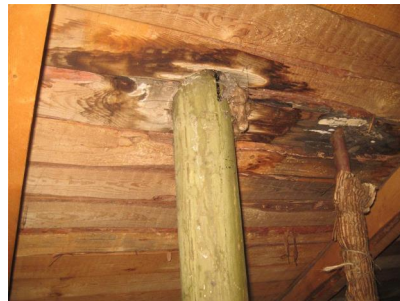
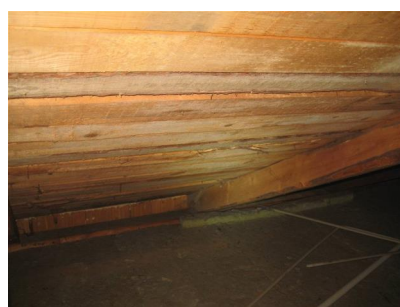
- Mikrobiell påväxt finns på underlagstaket.
- Fläckar vid genomföringar ochnock.
- Vinden är tilläggsisolerad.

Den upptäckta mikrobiella påväxten samt fläckar på underlagstaket kan vara ett tecken på att vinden tillförs fukt inifrån bostaden och/eller uteluften.

Vi rekommenderar en fördjupad undersökning för att bedöma orsak och omfattning av samtliga ovanstående noteringar.

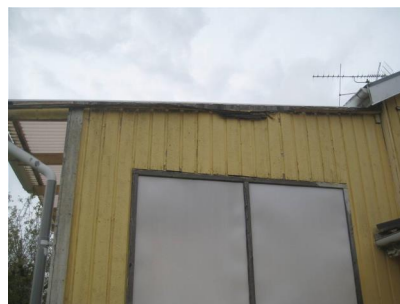
- Hål i plasttak och målningsbehov finns.
- Röta i vindskivor, trots detta bedöms detta som en mindre brist.

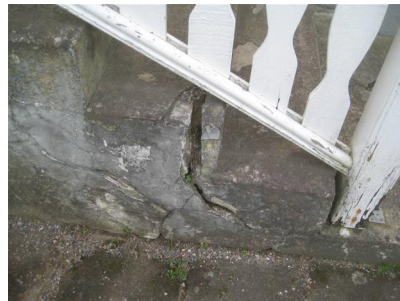
Rötskador och sprickor i trapp, detta bedöms som en mindre brist på detta hus.

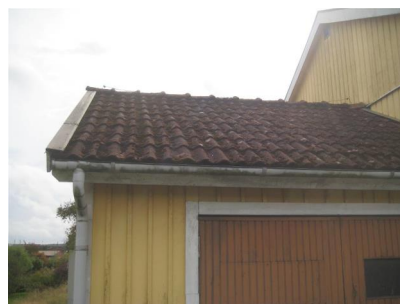
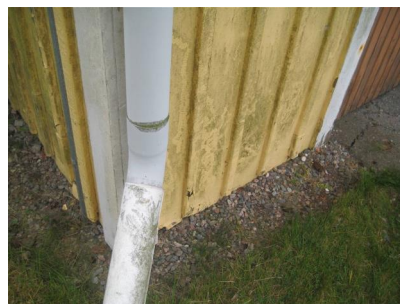
-Garaget har ett omfattande renoveringsbehov.  
 - Fuktfläckar i innertak, taket är från 60 talet och har en del mossor på sig.  
 Dörrar har ett målningsbehov  
 Fasad av träskivor har mindre röta, avslutas mot mark och har ett målningsbehov.  
 Stuprör avslutas intill huset.

Vi rekommenderar en fördjupad undersökning för att bedöma orsak och omfattning av samtliga ovanstående noteringar.

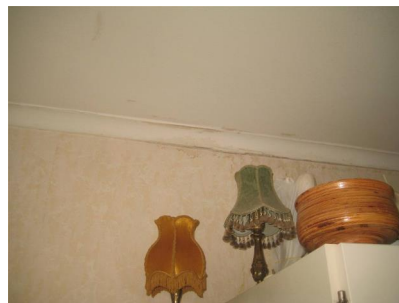
Taket/ väggen har fuktfläckar.  
Orsakades av ett takläckage ca 2023.  
Pannor bytta.

Fuktfläckar kan bero på olika saker, och kan vara ett tecken på en tidigare eller en pågående fuktskada.  
Vi rekommenderar en fördjupad undersökning för att bedöma orsak och omfattning.

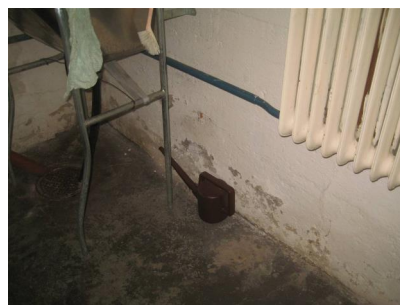
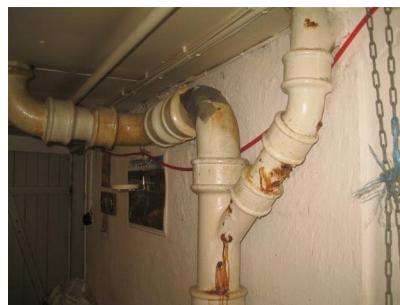
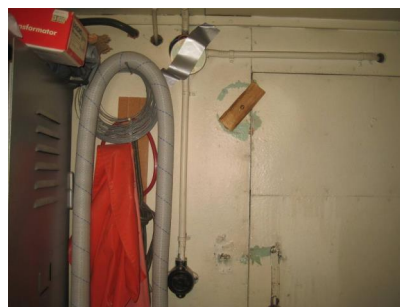
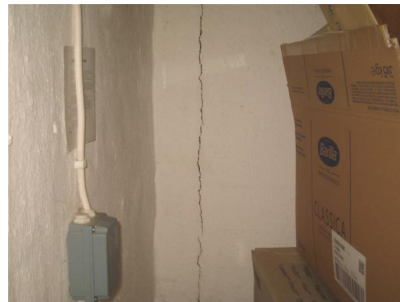
- Utvändigt fuktskydd är äldre och har nedsatt funktion.
- Fuktmätningen i uppreglat trägolv gav förhöjda fuktvärden i regler mot mark.
- Avloppsrör är rostskadat, spricka i avlopp i köket.
- Sprickor finns på väggar och i golvsulan.
- Elen är bitvis äldre.

Eftersom källarens utvändiga fuktskydd (dagvattensystem, dräneringssystem samt källarytterväggarnas utvändiga fuktskydd) är äldre, så har systemet nedsatt funktion. Detta ökar risken för invändiga fuktskador i källaren.

Vi rekommenderar en fördjupad undersökning för att bedöma orsak och omfattning av samtliga ovanstående noteringar.

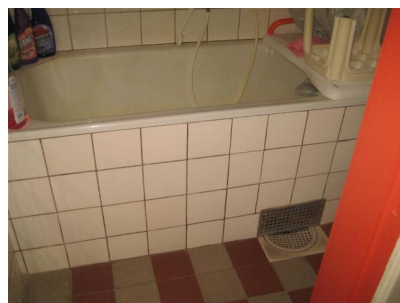
Utrymmet är i behov av renovering.

Utrymmet är äldre och har passerat tiden för sin tekniska livslängd.

Kontakta en behörig våtrumsentreprenör för en renovering. I samband med renoveringen bör omkringliggande konstruktioner kontrolleras för att upptäcka eventuella följdskador.
