# Besiktningsprotokoll

Anticimex Försäkringsbesiktning i samarbete med Fastighetsbyrån

| Fastighetsadress:<br>Rappestad Lyckebo | |

| Besiktningsdatum:<br>2026-09-17 | Protokollnummer:<br>69954075 |

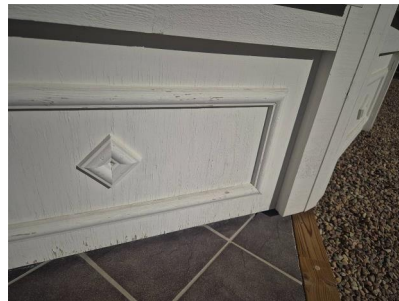
Mindre torrsprickor finns vid burspråk på framsidan.

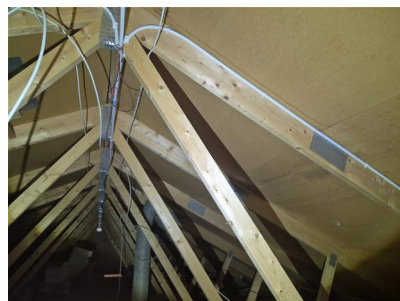
Underlagstaket består av behandlade masonitskivor.

Eftersom underlagstaket består av oljehärdad masonit utan yttre täckning av papp under takbeklädningen, finns risk vid ogynnsam väderlek att regnvatten/snö tränger in i skivskarvar med läckage på vindsutrymmet som följd. Med tiden kan även träfiberskivorna drabbas av fuktskador.

Vid kontroll av vinden uppmättes fuktvärden under kritisk fuktnivå för mikrobiell tillväxt.

Fuktkvoten i takbjälkar uppmättes till 9%.

Risk för mikrobiell påväxt föreligger om fuktkvoten överstiger 17%.

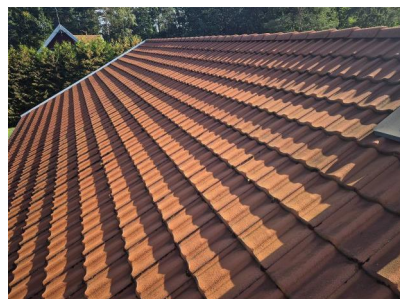
Mindre mängd mossor börjar att komma på baksidan av huset.

I övrigt noteras inga brister.

Taket är besiktat från takstege och mark.

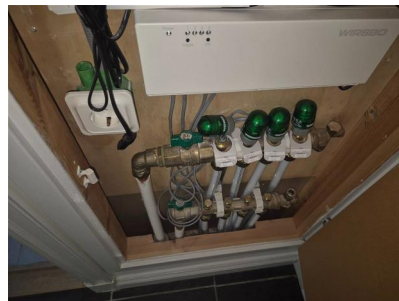
Golvvärmefördelningen placerad i utrymme utan tätskikt och läckageindikering.

Vid ett eventuellt läckage riskerar fukt att tränga in i angränsande konstruktioner.

Ett vattenlarm kan med fördel installeras i botten här.

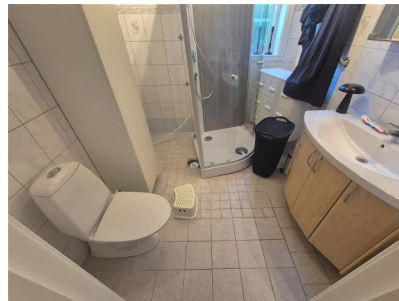
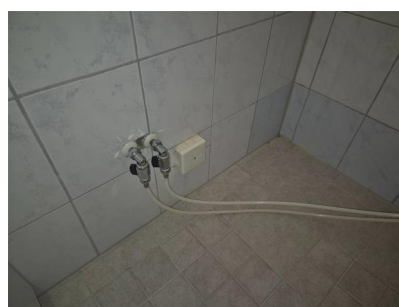
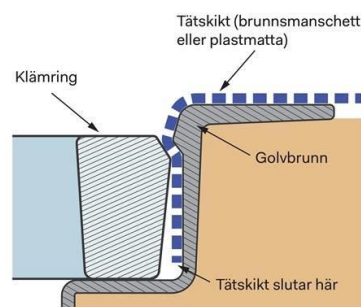
Angående att brunnsmanschetter i golvbrunnar sticker ut under klämringarna innebär detta inte att någon omedelbar åtgärd är nödvändig. Klämringarna sitter hårt vid besiktningen och har fungerat i mer än 20 år. Det rekommenderas att hålla rent i golvbrunnarna. Om man ändå vill åtgärda att manschetterna sticker ut rekommenderas kontakt med fackman.

Tätskikt är felmonterat i golvbrunnen, brunnsmanschetten sticker ut under klämringen.

När tätskikt är felmonterat i golvbrunnen innebär det risk för fuktskador. Vatten kan tränga ner i omkringliggande konstruktioner med fuktrelaterade skador som följd.

Sista bilden visar en korrekt monterad klämring.

Rör genomföringar finns i vägg bakom duschkabin. Om duschkabin tas bort finns ökad risk att fukt tränger in här.

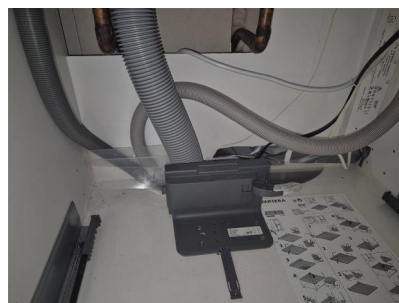
Fuktskydd i botten av diskbänkskåpet är inte tätt runt genomföringar och går inte hela vägen mot vägg.

Vid ett eventuellt läckage finns risk att fukt tränger in i bakomliggande konstruktioner.

Avloppsslangen till diskmaskinen är inte förankrad enligt monteringsanvisning.

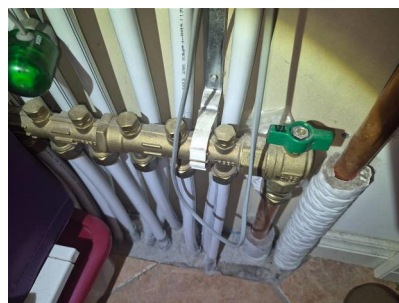
Golvvärmefördelningen placerad i utrymme utan tätskikt och läckageindikering.

Vid ett eventuellt läckage riskerar fukt att tränga in i angränsande konstruktioner.

Ett vattenlarm kan med fördel installeras i botten här.

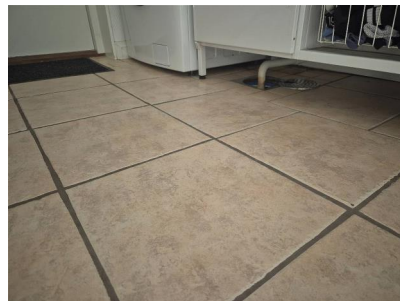
Normala fuktvärden indikerades mot klinker/kakel.

En viss fukt tränger alltid in bakom kakel/klinker via fogarna, detta är helt normalt och innebär inte att tätskiktet/ våtrumsisoleringen under kaklet/klinkern är bristfälligt eller ur funktion.

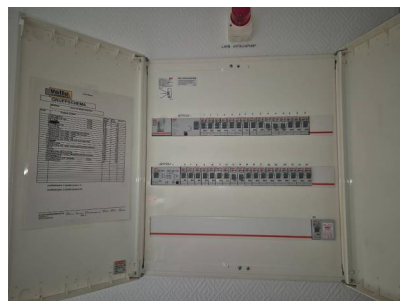
Jordfelsbrytare finns installerad vid elcentralen.

Vid stickprovskontroll av jordade eluttag noterades inga avvikelser.

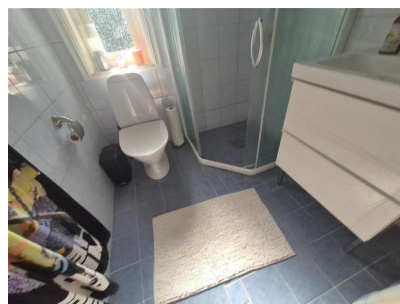
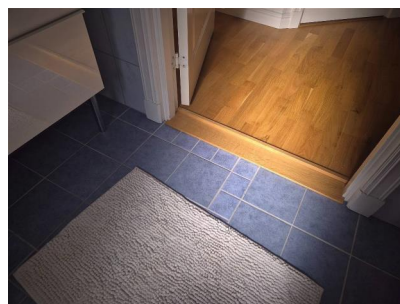
Golvet i utrymmet är inte fuktsäkrat mot tröskel.

Avsaknad av uppvik mot tröskel ökar risken att vatten tränger in i angränsande konstruktioner och rum vilket i sin tur kan leda till fuktrelaterade skador.

- Brunnsmanschetten sticker delvis ut under klämringen. Se risktext i andra duschrummet.
- Tidigare har en silikonfog suttit runt brunnen. Denna har nu tagits bort. Jag rekommenderar att vanlig fog monteras då silikon är för tät och hindrar vatten att rinna mot brunnen.
- Lokalt golvfall finns i duschen. I övrigt något plant.

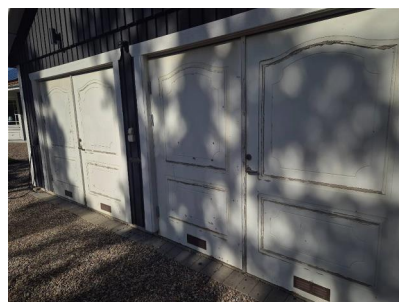
Garagedörrar är i behov av målning/underhåll.

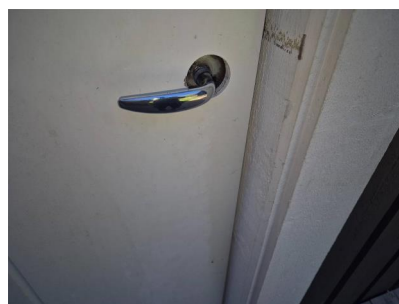
Tröskelbleck saknas under dörr på baksidan.

Rekommenderas att byta ut handtag.

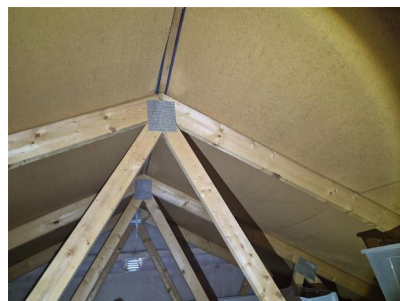
Underlagstaket består av behandlade masonitskivor.

Eftersom underlagstaket består av oljehärdad masonit utan yttre täckning av papp under takbeklädningen, finns risk vid ogynnsam väderlek att regnvatten/snö tränger in i skivskarvar med läckage på vindsutrymmet som följd. Med tiden kan även träfiberskivorna drabbas av fuktskador.

Vid kontroll av vinden uppmättes fuktvärden under kritisk fuktnivå för mikrobiell tillväxt.

Fuktkvoten i takbjälkar uppmättes till 10%.

Risk för mikrobiell påväxt föreligger om fuktkvoten överstiger 17%.

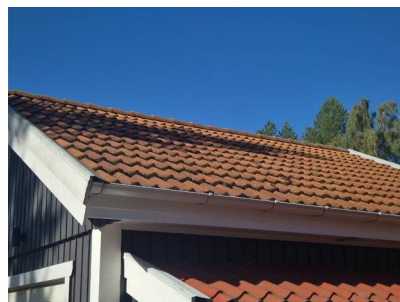
Mossa finns på takpannor mot baksida.

Taket är besiktat från mark.

Rekommenderas att mossa tvättas bort.
