Ryd 1:81

Murarns väg 16

| Uppdragsnummer | O33856 |
| Besiktningsdatum | 2026-09-17 |

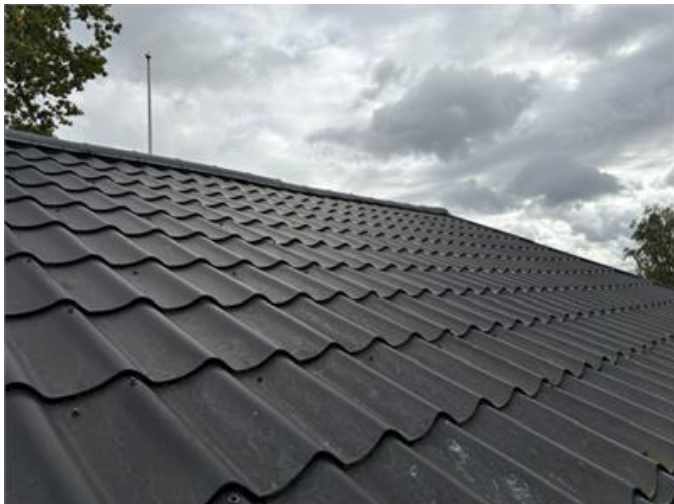
| Besiktningsresultat | | | | | |
|---|---|---|---|---|---|
| Tak | | x | | | Vindskiveplåtarna är bitvis lösa. Plåtdetaljer/plåttäckning är bitvis i behov av målning/underhåll. Se kommentar/riskanalys. Bild 1 (Taket är besiktigt ifrån stege vid takfoten). |

- Om plåtdetaljer är otäta/bristfälliga finns det en risk att vatten kan tränga in och orsaka skador som påverkar fastigheten negativt.

Bilden visar vy av tak.

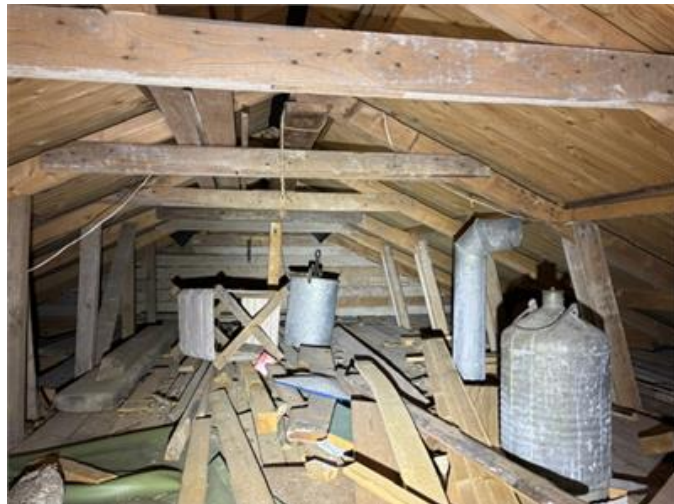
| Besiktningsresultat | | | | | |
|---|---|---|---|---|---|
| <b>Vind</b> | | x | | | Mikrobiell påväxt förekommer i utrymmet, se kommentar/riskanalys. Bild 2 |

- Om det finns brister i tätningen mellan ett kallt och ett varmt utrymme finns det en risk att relativt varm och fuktig luft läcker ut från det varma utrymmet till det angränsande kalla utrymmet och träffar en kall yta och kondenserar. Missfärgningar kan vara en indikering på att inneluften har läckt ut på vinden så att ett gynnsamt klimat för mikrobiell tillväxt har uppstått. Det kan vara en indikering på att ventilationen inomhus är undermålig. Får detta fortgå finns det en risk att man kan få skador på konstruktioner som i en förlängning påverkar byggnaden negativt.

Bilden visar vy av vind.

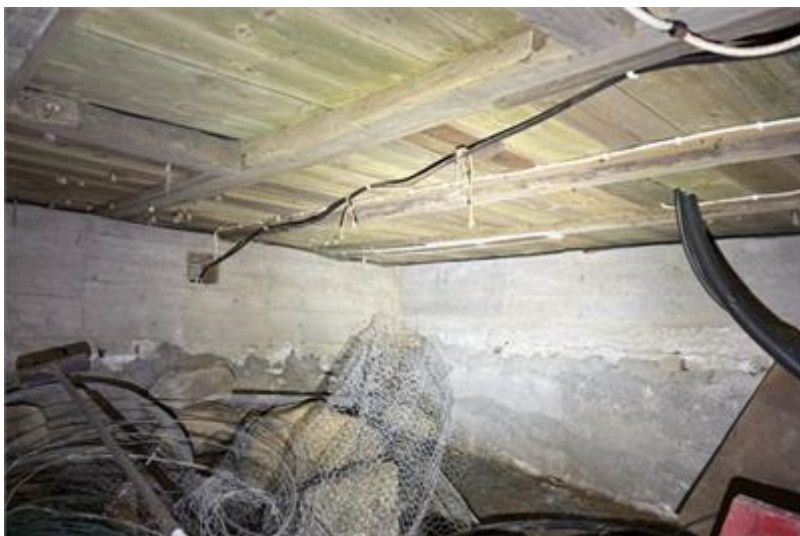
| Byggnadsdel | Krypgrund. |
| Konstruktionsdel | Trossbottens undersida. |

Det kritiska gränsvärdet för mikrobiell tillväxt är ca 17% fuktkvot i trä och för rötskador/svamp ca 28% fuktkvot i trä.

Vid kontroll av konstruktion mättes fuktkvoter stickprovsvis i trossbottens undersida till mellan 20- 21% fuktkvot. Mikrobiell påväxt, träskyddsbehandlat material, skräp/spillmaterial samt en avvikande lukt förekommer i utrymmet.

Det rekommenderas att denna besiktning kompletteras med en fördjupad undersökning för att utreda orsaken till samt omfattningen av de fuktelaterade skadorna/bristerna.

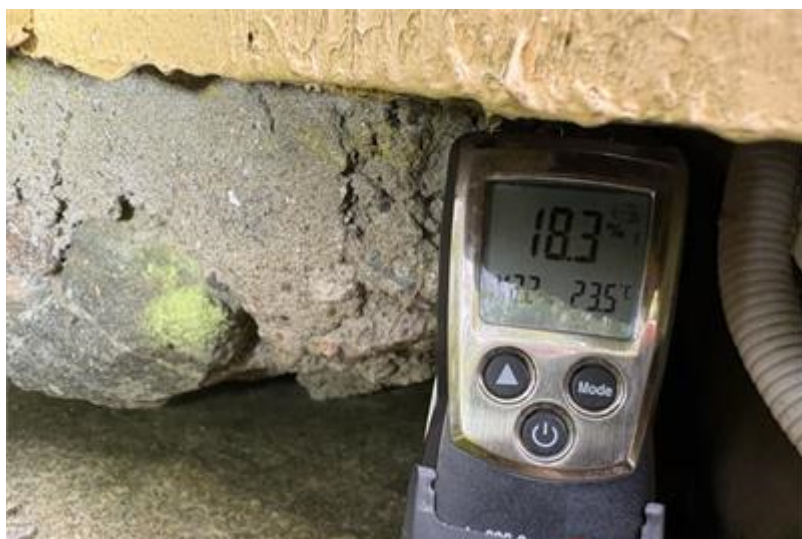
| Byggnadsdel | Betongplatta. |
| Konstruktionsdel | Ytterväggssyll. |

Vid kontroll av konstruktion mättes fuktkvoter stickprovsvis utifrån i en ytterväggssyll till ca 18% fuktkvot. Träskyddsbehandlat material förekommer.

Provhålstagning i konstruktionen utfördes ej p.g.a. att det invändiga utrymmet består av ett badrum med plastmatta.

Det rekommenderas att denna besiktning kompletteras med en fördjupad undersökning för att utreda orsaken till samt omfattningen av de fuktrelaterade skadorna/bristerna.
