**Fastighetsuppgifter**

Majvivan 6

Majvigestigen 13

| Uppdragsnummer | G40528 |

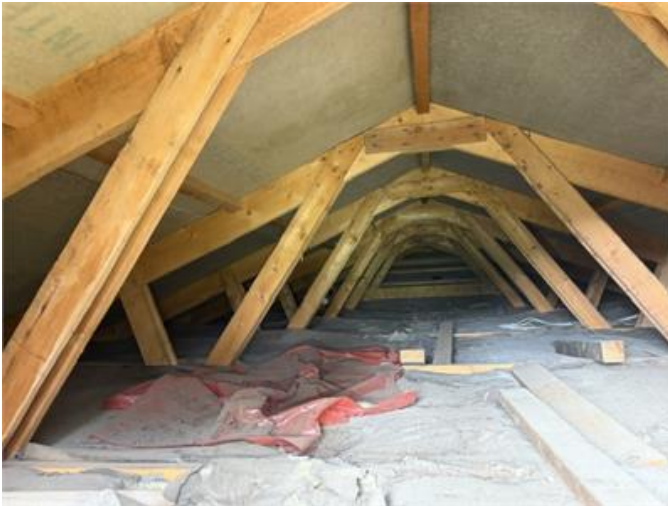
| Besiktningsresultat | | | | | |
|---|---|---|---|---|---|
| Vind | | X | | | -Lokala missfärgningar förekommer på undertaket av eternit vilket är relativt normalt för konstruktionstypen<br>-Enstaka sprucken eternitskiva noterades samt tätning vid genomföringar i undertaket kan med fördel tätas bättre. |

Lokala missfärgningar förekommer på undertaket av eternit vilket är relativt normalt för konstruktionstypen

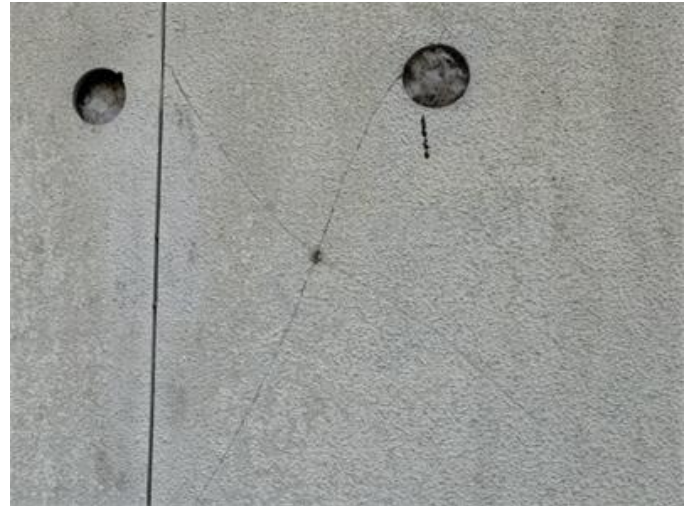
| Besiktningsresultat | | | | | |
|---|---|---|---|---|---|
| Fasad, eternit | | X | | | -Enstaka trasig fasadskiva av eternit förekommer, vid åtgärd notera att eternit kan innehålla asbest.<br>-Hål i eternit från äldre oljepanna kan med fördel tätas |

-Enstaka trasig fasadskiva av eternit förekommer, vid åtgärd notera att eternit kan innehålla asbest.  
-Hål i eternit från äldre oljepenna kan med fördel tätas

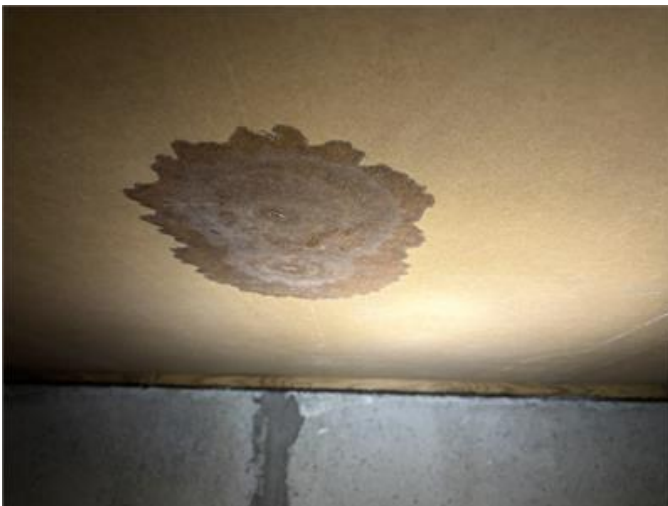
Lokala fuktfläckar förekommer under kök/badrum och förhöjd fukt indikerades i fuktfläck under badrum. Orsak och omfattning bör utredas för att kunna bedöma lämplig åtgärd. Ägaren avser att kontakta sitt försäkringsbolag för utlåtande.

Lokala fuktfläckar förekommer under kök/badrum och förhöjd fukt indikerades i fuktfläck under badrum. Orsak och omfattning bör utredas för att kunna bedöma lämplig åtgärd

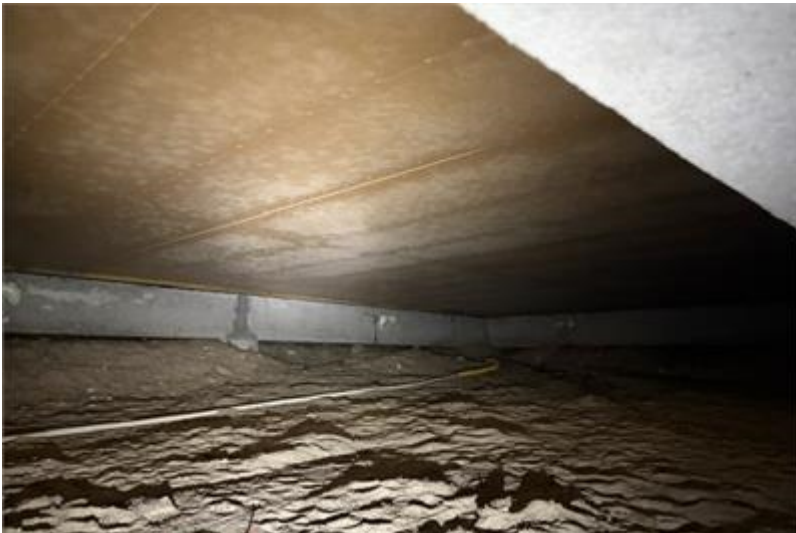
| Byggnadsdel | Krypgrund allmänt |

Mikrobiell påväxt noterades på undersidan av bjälklaget. Fuktkvoten uppmättes något över gränsvärdet för mikrobiell tillväxt och avvikande lukt upplevdes från träskyddsbehandlat virke samt den mikrobiella påväxten. I grunden har en evakueringsfläkt installerats för att skapa undertryck och se till att lukt från grunden inte letar sig upp i bomiljön. Bland de vanligaste och säkraste åtgärderna för att reducera fuktbelastningen i en krypgrund samt reducera spridning av avvikande lukt är att en fast monterad avfuktare med undertrycksfunktion installeras i utrymmet. Se även bilaga

Kontroll av konstruktion visade fuktkvoter på 20% i bottenbjälklaget. Risk för mikrobiell tillväxt föreligger om fuktkvoten överstiger 17%.

Fuktkvoten i en krypgrund växlar med årstiderna. I normalfallet är fuktbelastningen mot krypgrunden som högst under sommartid (juni-augusti) för att sjunka under vinterhalvåret. I grunden upplevdes avvikande lukt. En evakueringsfläkt har installerats för att reducerar risken att lukten letar sig upp i bomiljön

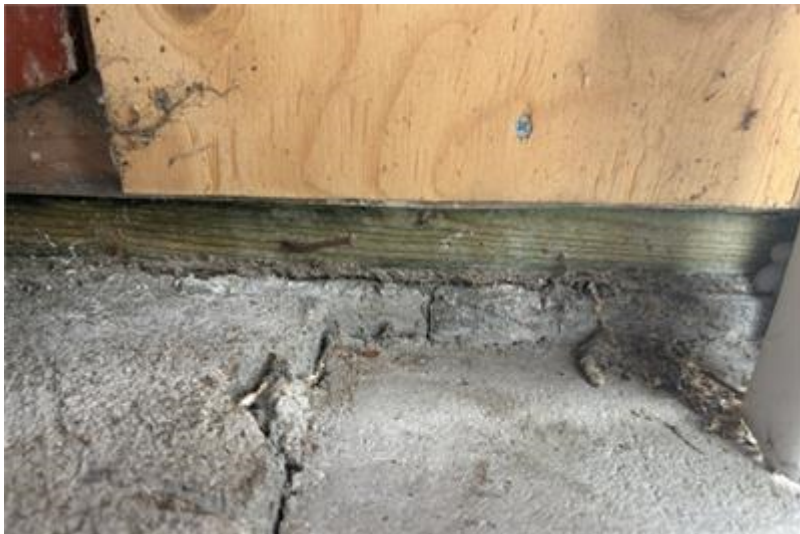
| Byggnadsdel | Del av hus på betongplatta |

Vid kontroll av konstruktion uppmättes fuktkvoten till ca 12% i ytterväggssyll i garage. Det kritiska gränsvärdet för mikrobiell tillväxt brukar anges till ca 17% fuktkvot (FK). Syllen ligger på en liten klack med mellanliggande fuktspärr av tjärpapp. Syllen är träskyddsbehandlad. Risk förekommer att träskyddsbehandlingen avger en avvikande lukt

Notera att stickprovsmässig undersökning är utförd samt att mätvärden normalt sett kan variera över årstiderna. För att säkert fastställa konstruktionens kondition och fuktstatus måste en mer omfattande undersökning utföras.
