**Fastighetsuppgifter**

Lövsboden 1

Bössvägen 12

| Uppdragsnummer | C19133 |

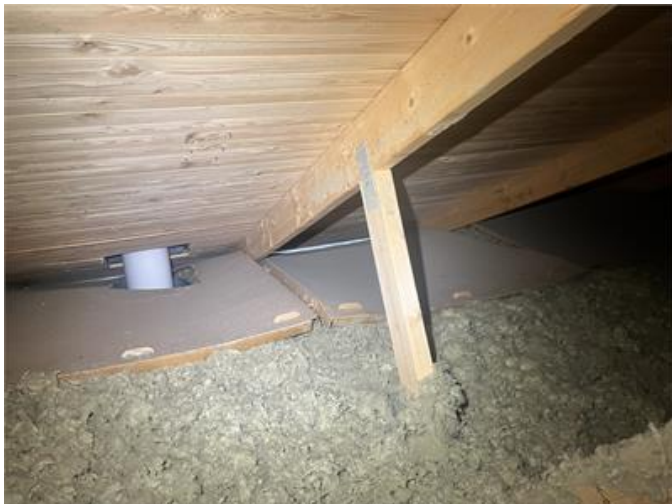
| Besiktningsresultat | | | | | |
|---|---|---|---|---|---|
| Vind | | X | | | Luftspaltsskivor har släppt från infästning, bedöms dock ej påverka funktionen.<br>(Vinden besiktades från landgång över isolering) |

Bilden visar delar av vinden.

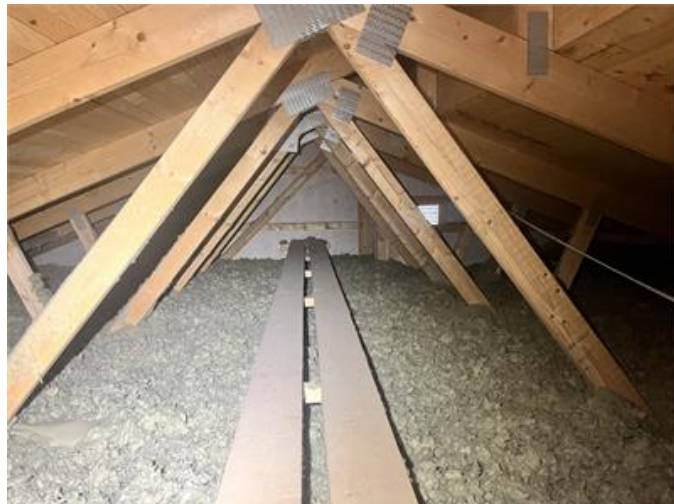
Bilden visar delar av vinden.
