# Besiktningsprotokoll

Anticimex Försäkringsbesiktning i samarbete med Fastighetsbyrån

| Fastighetsadress:<br>Nycklabergsgatan 8 | |

| Besiktningsdatum:<br>2026-08-25 | Protokollnummer:<br>69895825 |

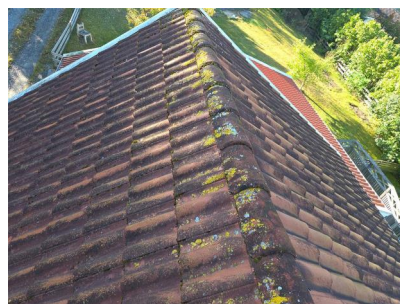
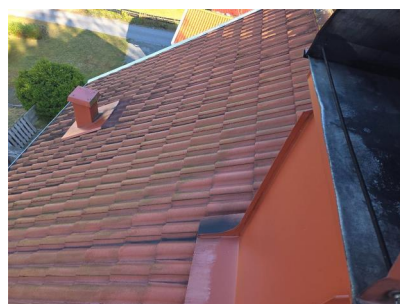
Mosspåväxt noteras lokalt på takpannorna. Bör avlägsnas.

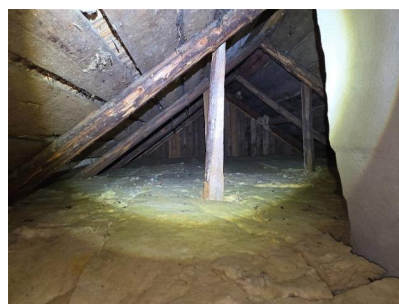
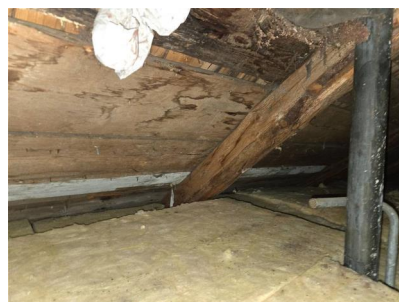
Takpannor med underlagstak av träfiberskivor ovan äldre sticketak på ursprunglig del.

Med denna konstruktion är det extra viktigt att takpannorna är hela och ligger i rätt läge. Eftersom underlagstaket inte har en papp kan regn och snö som tränger in genom otätheter leda till fuktskador i underliggande konstruktion.

Underlagstaket har äldre fuktfläckar.

Noterade fuktfläckar uppstod enligt uppgift innan takomläggningen.

Fuktindikering utfördes utan avvikelser vid besiktningen. Om dessa ökar/växer bör kontakt tas med fackman för vidare kontroll/åtgärd.

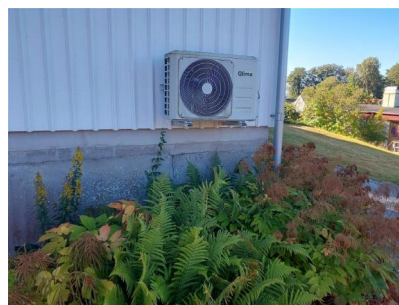
Kondensvatten från luftvärmepumpens utedel leds inte bort från husgrunden.

Detta medför ökad risk för att vatten tränger in i anslutande konstruktioner, vilket i sin tur kan leda till fuktrelaterade skador. Observera att besiktning av byggnadens värmesystem eller värmepumpen inte har ingått i uppdraget.

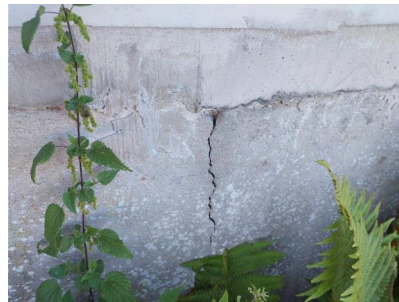
Sprickor finns i sockel.

Om sprickan ökar eller växer måste en mer omfattande undersökning utföras för att fastställa orsak och omfattning.

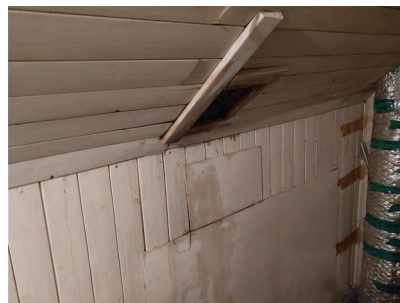
Missfärgning noteras på vägg i utrymmet, enligt uppgift från ett tidigare läckage när var monterad im-kanalen här, denna har dock tätats och flyttats vid köksrenovering och takomläggning.

Fuktindikering utfördes utan avvikelser.

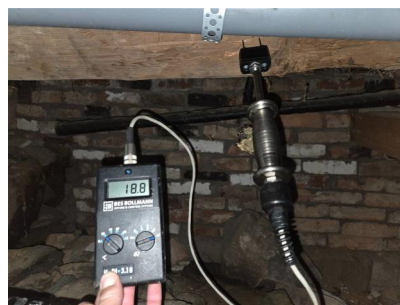
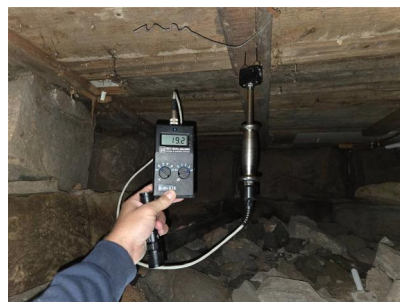
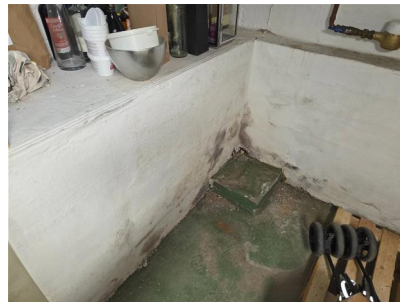
Vid kontroll av grundkonstruktionen uppmättes fuktvärden över kritisk nivå för mikrobiell tillväxt och mikrobiell lukt upplevdes i den outgrävda delen.

Det finns risk för mikrobiell tillväxt om den relativa fuktigheten (RF) i den omgivande luften är över 75 %. I furuvirke motsvarar det en fuktkvot (FK) på 17 %.

Uteluftsventilerade torpargrunder med bjälklag av organiskt material har ofta fuktskador på grund av naturlig fuktpåverkan. Lukten som känns i torpargrunden kan också spridas till boendemiljön. Fuktkvoten uppmättes till 18-19 % i undersidan av bjälklaget.

En förhöjd fuktighet i betongplatta samt källarväggar är att förväntas i denna typ av äldre källare. Trädetaljer, övrigt organiskt och täta material i kontakt med dessa ytor riskerar därför att även erhålla en förhöjd fuktighet med mikrobiella skador som följd.

Vi rekommenderar en fördjupad undersökning för att bedöma orsak och omfattning, gäller hela grundkonstruktionen.

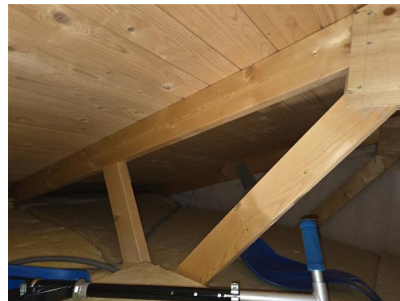
Inget att notera.

Utrymmet besiktigat från luckan.
