Fastighetsbeteckning  
Hälsinggården 1:85  
Adress  
Jonas backe 1  
79144 Falun

| Uppdragsnummer | WA8962 |
| Besiktningsdatum | 2026-09-10 |
| Besiktningsföretag | OBM Fuktteknik AB |

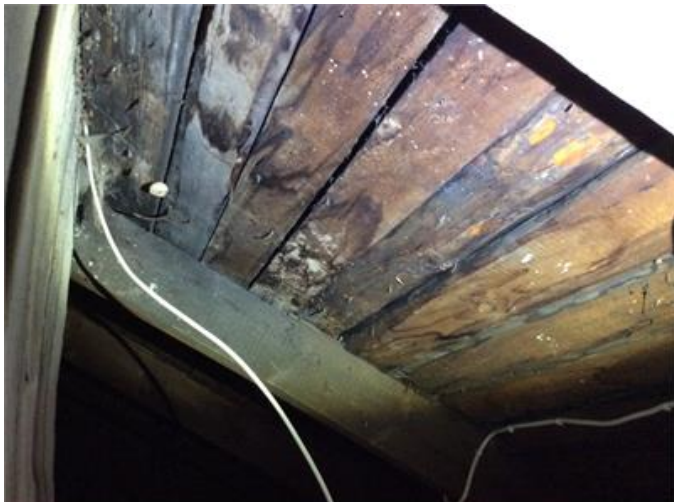
Bild tagen på vind

| Besiktningsresultat | | | | | |
|---|---|---|---|---|---|
| Vind | | X | | | -Missfärgade undertaksbräder, oregelbundna fukt- och rinnmärken på underlagstak och skorsten noterades.<br>-Lokal torr röta i underlagsbräda.<br>(Vinden bör kontinuerligt kontrolleras för ev förändringar. Besiktad via bräddad del) |

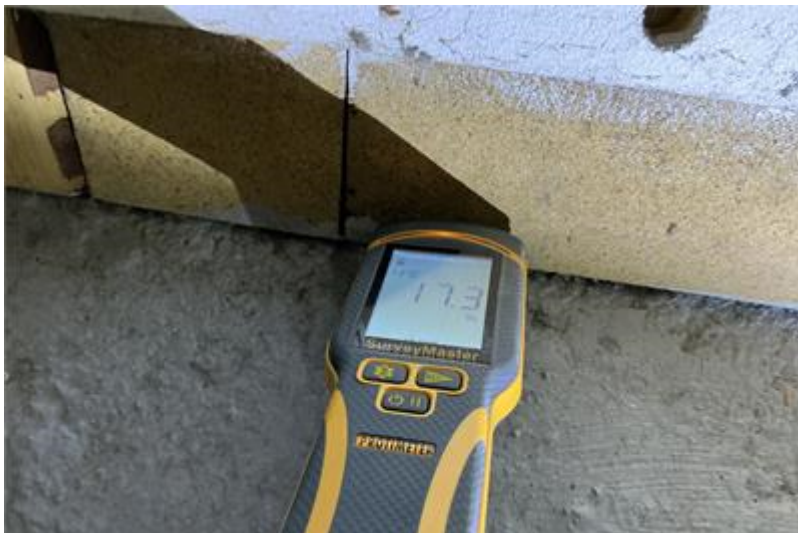
Byggnadsdel                      Utreglad vägg  
Konstruktionsdel  
Konstruktionsuppbyggnad

Fuktmätning utfördes i den utreglade väggen i förrådet. Det uppmätta fuktvärdet var 17-18% FK.

Det kritiska gränsvärdet för mikrobiell tillväxt brukar anges till 17% fuktkvot (FK). Höga fuktvärden uppmätta, konstruktionen är olämplig.

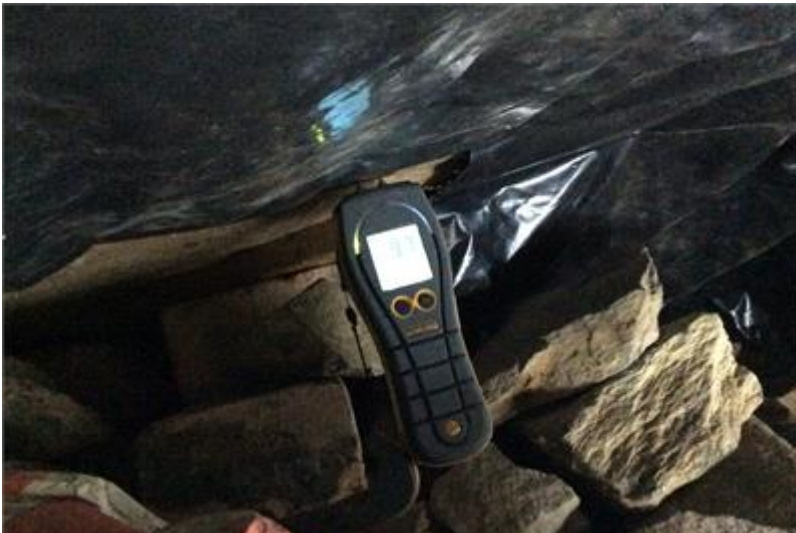
| Byggnadsdel | Torpargrund |

Fuktmätningen utfördes upp i blindbotten.  
Det uppmätta fuktvärdet var 10%FK.

Det kritiska gränsvärdet för mikrobiell tillväxt brukar anges till 17% fuktkvot (FK).  
Notera att stickprovsmässig undersökning är utförd och för att säkert fastställa konstruktionens kondition och fuktstatus måste en mer omfattande undersökning utföras.
