# Besiktningsprotokoll

Anticimex Försäkringsbesiktning i samarbete med Fastighetsbyrån

| Fastighetsadress:<br>Fagerskogsgatan 49 | |

| Besiktningsdatum:<br>2026-07-29 | Protokollnummer:<br>69846075 |

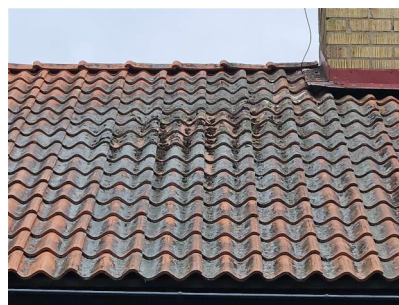
Mosspåväxt finns på takpannor.

Mossa som växer på taket kan leda till att taktäckningen har ett minskat motstånd mot vatteninträngning. Detta i sin tur kan leda till fuktskador på träläkt och takkonstruktionen vilket kan resultera i mikrobiella skador (angrepp av mikroorganismer).

För att öka livslängden på taket rekommenderas att mossan tas bort från takpannorna.

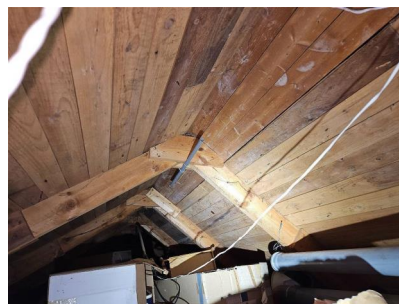
Vid kontroll av vinden uppmättes fuktvärden under kritisk fuktnivå för mikrobiell tillväxt och en normal lukt upplevdes.

Fuktkvoten i underlagstak/takbjälkar uppmättes till 9 %.

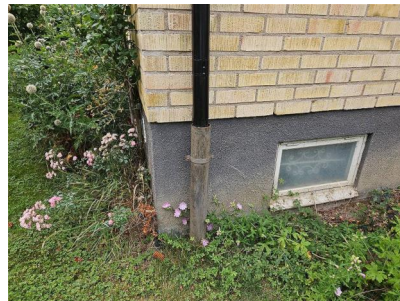
Lövsilar finns inte.

När det saknas lövsilar så finns det risk att det blir stopp i dagvattenledningen.

För att hindra stopp i dagvattenledningar rekommenderas komplettering av lövsilar.

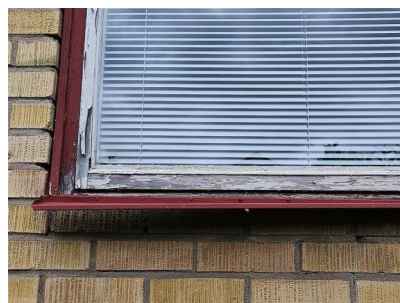
Fönster är i behov av målning/underhåll, fönsterplåt lös.

Fönsterbågar och fönsterkarmar där målningsbehov finns riskerar att få fukt- och rötskador på grund av sämre vattenavvisande förmåga.

För att öka livslängden på fönster rekommenderas målning och underhåll.

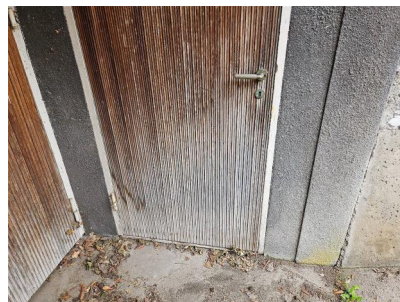
Dörr är i behov av målning/underhåll.

Dörrar där målningsbehov finns riskerar att få fukt- och rötskador på grund av sämre vattenavvisande förmåga.

För att öka livslängden på dörr rekommenderas målning och underhåll.

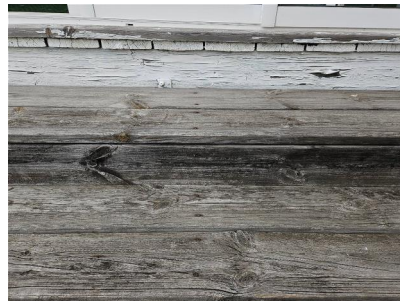
Träkonstruktion behov av underhåll målning ev byte.

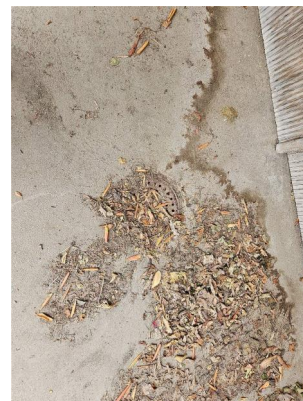
Brunn igensatt. Rekomenderar att göra rent för att minska att vatten kommer in i huset och garaget.

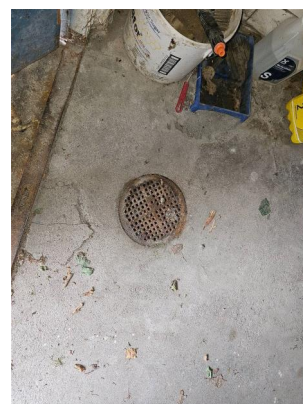
Gjutjärnsbrunnen finns i utrymmet

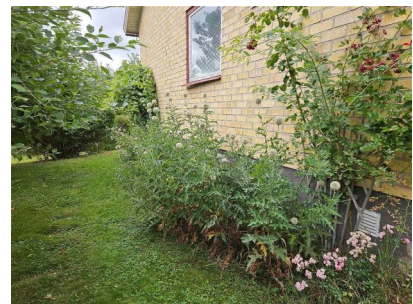
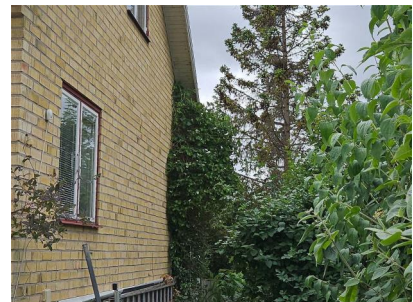
Växter finns i anslutning till byggnaden, har även växt upp i sidovind.

När det finns rabatter och växter nära byggnaden finns risk att fukt stannar kvar i väggarna. Detta kan i sin tur orsaka invändiga fuktskador. Växternas rötter kan också skada grundmuren och sätta dräneringsledningen ur funktion.

Området närmast huset rekommenderas att vara fritt från växtlighet.

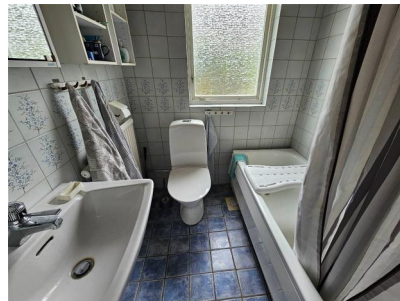
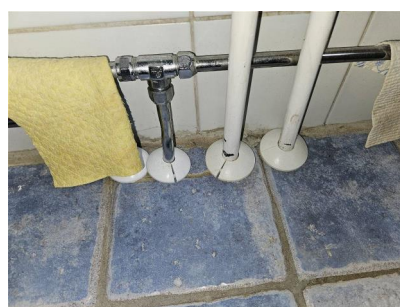
-Våtutrymmet har äldre yt-/tätskikt.

Eftersom funktionen, som innebär att ytskiktet/tätskiktet ska vara vattentätt, kan vara nedsatt finns en ökad risk att vatten tränger igenom ytskiktet/tätskiktet med vattenskador i omkringliggande konstruktioner som följd.

-Rör genomföring finns för nära vägg/ golv.

Det finns risk att tätskiktet inte har kunnat anslutas på ett rätt sätt, vilket kan leda till fuktskador.

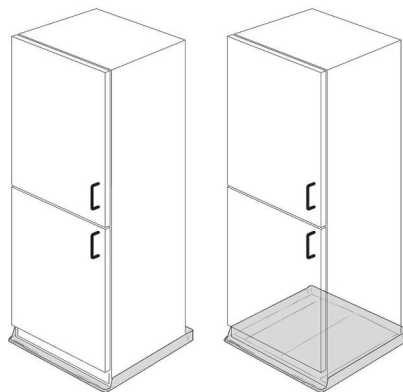
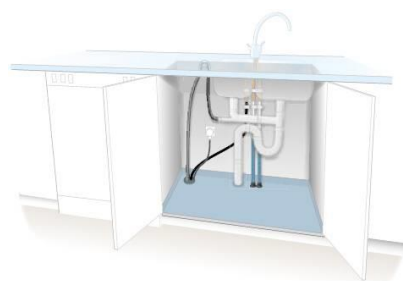
Fuktskydd saknas under vitvaror och diskbänksskåpet

Utan fuktskydd är det svårt att upptäcka läckage. Vatten kan då tränga in i omkringliggande konstruktioner och orsaka fuktskador.

För att upptäcka eventuella läckage, installera ett fuktskydd.

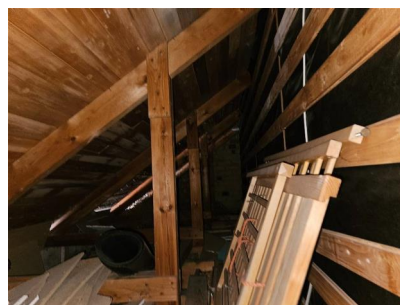
Inget att notera.

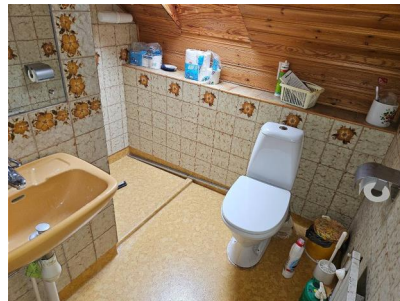
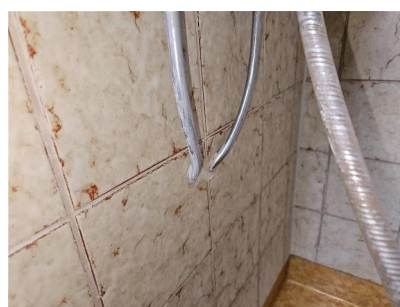
-Våtutrymmet har äldre yt-/tätskikt.

Eftersom funktionen, som innebär att ytskiktet/tätskiktet ska vara vattentätt, kan vara nedsatt finns en ökad risk att vatten tränger igenom ytskiktet/tätskiktet med vattenskador i omkringliggande konstruktioner som följd.

-Rör genomföring finns i vägg i duschzonen.

Rör genomföringar i väggen medför en ökad risk för att vatten tränger in i omkringliggande konstruktioner och orsakar fuktskador.

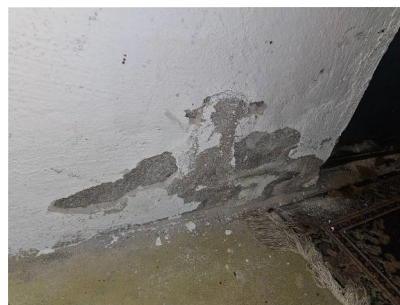
Puts- och färgsläpp finns på källarväggar.

Puts- och färg som släppt från underlaget invändigt på källarytterväggarna är ett tecken på att källarens utvändiga fuktskydd inte längre fungerar tillfredsställande.

För att åtgärda detta måste källarens utvändiga fuktskydd förbättras. Läs Anticimex faktablad om källare för tips och råd.

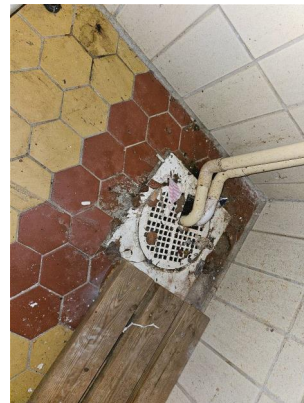
Gjutjärnsbrunnen är rostangripen.

Det finns risk att golvbrunnen rostar sönder med fuktskador som följd.

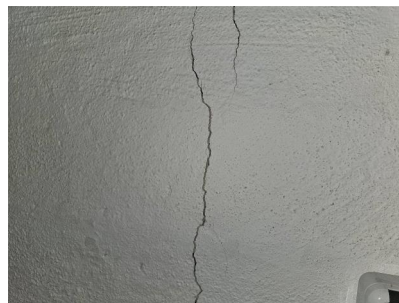
Spricka/or finns i vägg.

Dessa bedöms inte ha lett till bakomliggande skador.

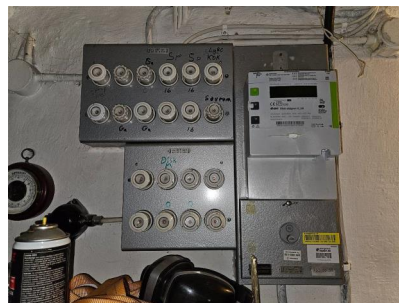
Jordfelsbrytare finns ej.

Det finns inget krav att hus byggda före år 2000 ska ha jordfelsbrytare. Jordfelsbrytaren minskar dock risken för personskador och brand orsakade av elanläggningen.

Kontakta en elektriker för kontroll och åtgärd.

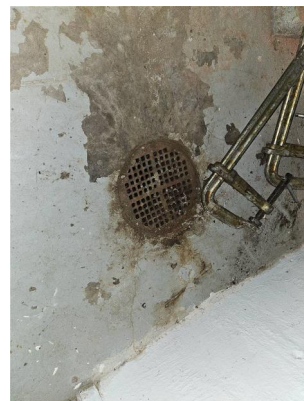
Gjutjärnsbrunnen är rostangripen.

Golvbrunn i pannrum/garage är i dåligt skick.
