# Besiktningsprotokoll

Anticimex Försäkringsbesiktning i samarbete med Fastighetsbyrån

| Fastighetsadress:<br>Styrbordsvägen 34 | |

| Besiktningsdatum:<br>2026-09-15 | Protokollnummer:<br>69944019 |

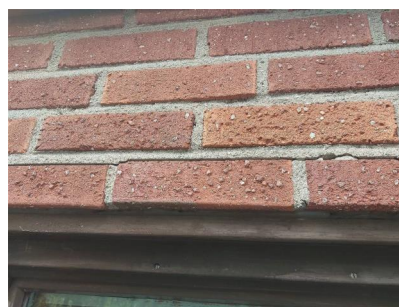
Sprickor finns i fasaden.

Detta kan leda till fukt- och frysskador i konstruktionen.

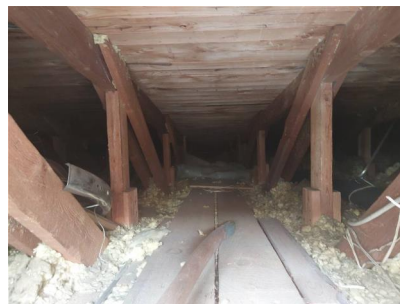
Vindsutrymmet kunde inte besiktas i sin helhet eftersom landgångar saknas och utrymmet är även för trångt för att besikta även om det kompletteras med landgångar.

Delar av vinden har besiktats från luckan utan något att notera.

Vid kontroll av vinden uppmättes fuktvärden under kritisk fuktnivå för mikrobiell tillväxt och en normal lukt upplevdes.

Risk för mikrobiell tillväxt föreligger om den relativa fuktigheten (RF) i den omgivande luften är över 75 % vilket i furuvirke motsvarar en fuktkvot (FK) på 17 %. Fuktkvoten i underlagstak/takbjälkar uppmättes till 9%.

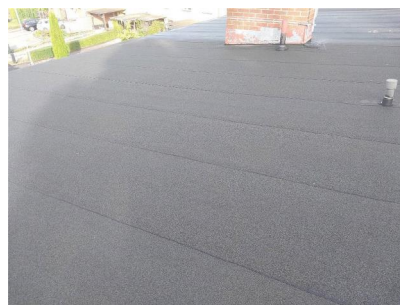
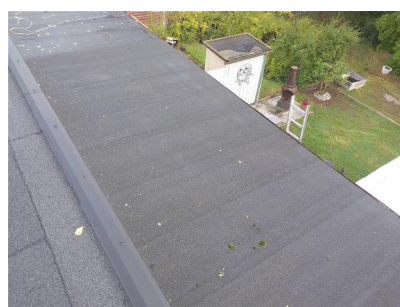
Inget att notera.

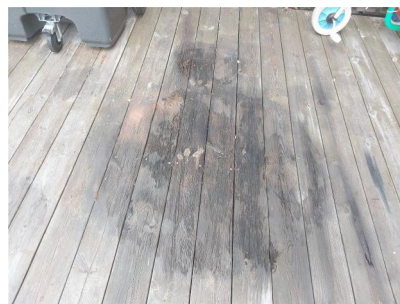
Rötskador finns i altan.

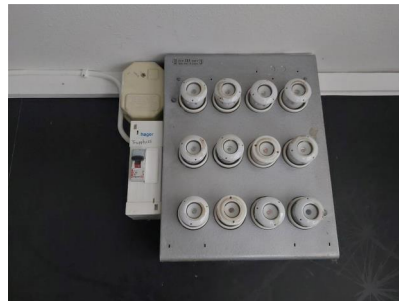
Jordfelsbrytare finns ej.

Det finns inget krav att hus byggda före år 2000 ska ha jordfelsbrytare. Jordfelsbrytaren minskar dock risken för personskador och brand orsakade av elanläggningen.

Kontakta en elektriker för kontroll och åtgärd.

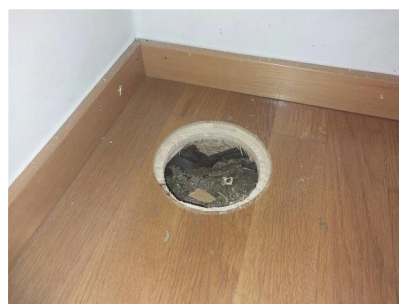
Betongplatta på mark med uppreglat och isolerat golv finns.

Befintlig golvkonstruktion och eventuella väggsyllar riskerar att drabbas av fuktskador på grund av naturlig fuktpåverkan. Detta i sin tur kan leda till mikrobiella skador (angrepp av mikroorganismer) som kan resultera i att mikrobiell lukt sprids till boendemiljön. Om golvkonstruktion och syllar är tryckimpregnerade kan även en kemisk lukt förekomma.

Vid kontroll av golvkonstruktionen uppmättes fuktvärden under kritisk nivå för mikrobiell tillväxt och normal lukt upplevdes.

Risk för mikrobiell tillväxt föreligger om den relativa fuktigheten (RF) i den omgivande luften är över 75 % vilket i furuvirke motsvarar en fuktkvot (FK) på 17 %. Fuktkvoten uppmättes till 9%.

Ett provborrhål togs upp i golvet som består av parkett, underliggande isolering samt träreglar.

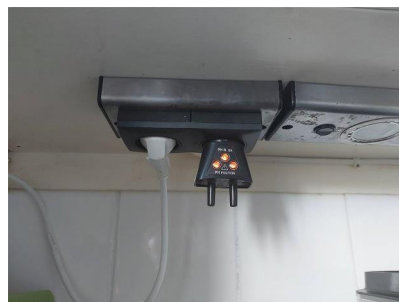
Funktionskontroll av jordade eluttag.

Vid stickprovskontroll av jordade eluttag noterades felkoppling.

Kontakta en elektriker för kontroll och åtgärd.

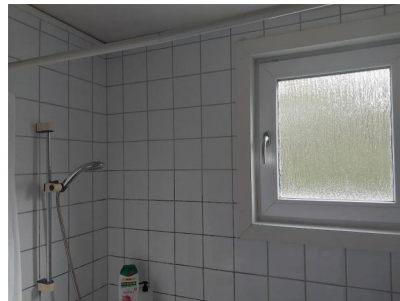
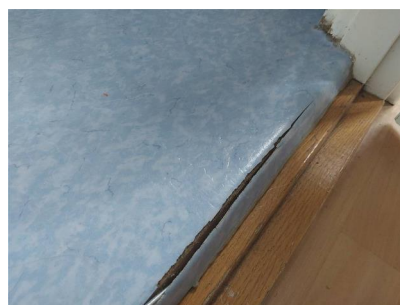
Rör genomföringar finns i golv, fönster är olämpligt placerat nära dusch, golvbeklädnad är otät/trasig lokalt.

Detta medför en ökad risk för att vatten tränger ner i omkringliggande konstruktioner och orsakar fuktskador.

Fuktindikering i utrymmet gav inga förhöjda fuktindikationer.
