# Besiktningsprotokoll

Anticimex Försäkringsbesiktning i samarbete med Fastighetsbyrån

| Fastighetsadress:<br>Solrosvägen 9b | |

| Besiktningsdatum:<br>2026-09-17 | Protokollnummer:<br>69932725 |

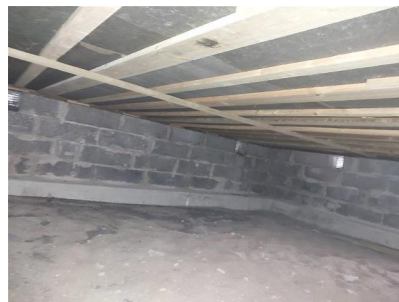
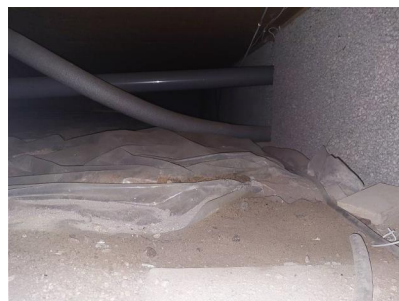
Krypgrund är en riskkonstruktion.

Uteluftsventilerade krypgrunder med bjälklag av organiskt material har ofta fuktskador på grund av naturlig fuktpåverkan. Detta kan resultera i mikrobiella skador (angrepp av mikroorganismer) och, i värsta fall, rötskador. Mikrobiell lukt kan då spridas till boendemiljön.

Fuktkvoten uppmättes till 15,5%.

Risk för mikrobiell tillväxt föreligger om den relativa fuktigheten i den omgivande luften är över 75%, vilket i furuvirke motsvarar en fuktkvot (FK) på 17%.

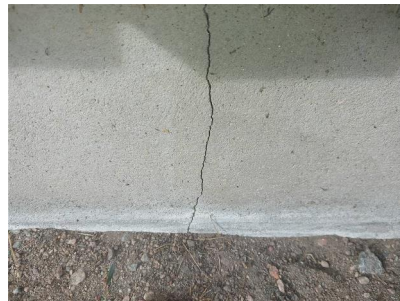
Sprickor finns i sockel.

Dessa bedöms inte ha lett till bakomliggande skador.

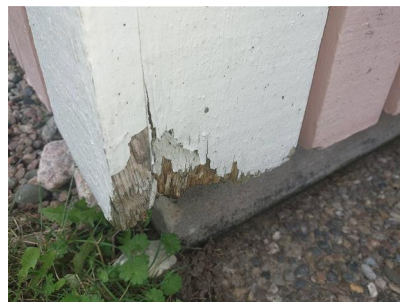
Mindre rötskador finns i fasadpanelen.

Dessa bedöms inte ha lett till bakomliggande skador.

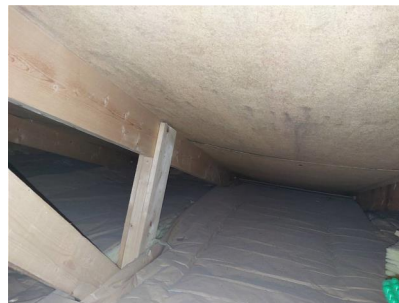
Underlagstaket består av träfiberskivor. (Masonit)

Eftersom underlagstaket består av träfiberskivor utan yttre täckning av papp under takbeklädnaden, finns risk vid ogynnsam väderlek att regnvatten/snö tränger in i skivskarvar med läckage på vindsutrymmet som följd. Med tiden kan även träfiberskivorna drabbas av fuktskador.

Fuktkvoten uppmättes till 11%.

Risk för mikrobiell tillväxt föreligger om den relativa fuktigheten i den omgivande luften är över 75%, vilket i furuvirke motsvarar en fuktkvot (FK) på 17%.

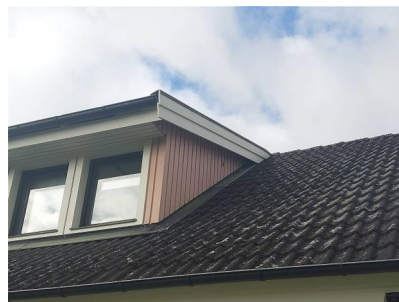
Yttertaket börjar bli äldre på husets ursprungliga husdel och lokal mosspåväxt noterades.

Takpannor, plåtdetaljer och underlagspapp har enligt vår bedömning en begränsad livslängd. Eftersom husets taktäckning är äldre har det ett minskat motstånd mot vatteninträngning. Detta i sin tur kan leda till fuktskador på träläkt och vidare ner i underliggande konstruktioner.

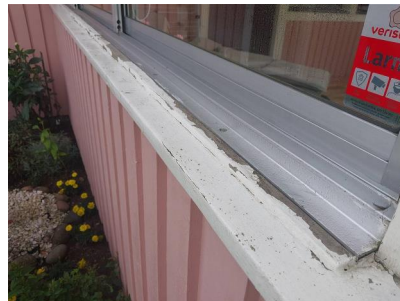
Träkonstruktioner är i behov av målning/underhåll.

Träkonstruktioner där målningsbehov finns riskerar att få fukt- och rötskador på grund av sämre vattenavvisande förmåga. För att öka livslängden på fasadbeklädnaden rekommenderas målning och underhåll.

Utrymmet är oisolerat och ouppvärm.

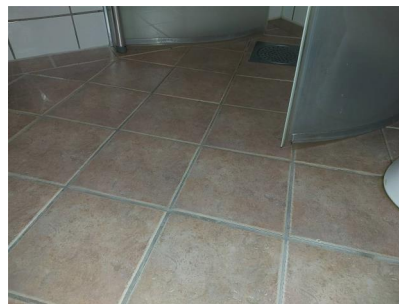
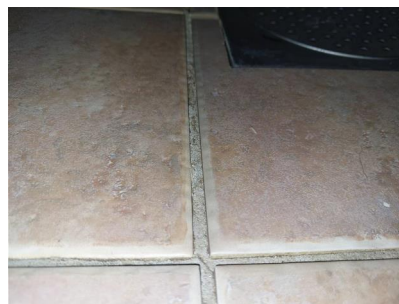
Golvlutningen har lokala svackor.

Risken med detta är att vatten blir stående i golvet lågpunkter, vilket kan orsaka missfärgningar på klinker/fogar samt att "unken" lukt uppstår.

Lokala fogsläpp förekommer mellan klinkers.

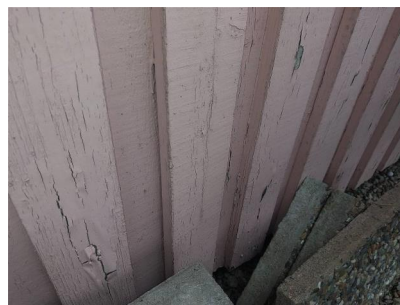
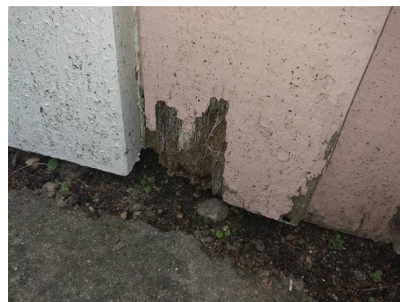
Fasadpanelen, fönster och vindskivor är lokalt i behov av målning/underhåll.

Fasadbeklädnad och träkonstruktioner där målningsbehov finns riskerar att få fukt- och rötskador på grund av sämre vattenavvisande förmåga. För att öka livslängden på fasadbeklädnaden rekommenderas målning och underhåll.

Mindre rötskador finns lokalt.

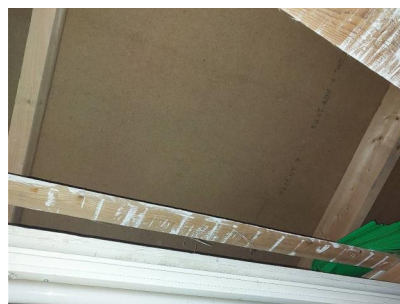
Underlagstaket består av träfiberskivor. (Masonit).

Eftersom underlagstaket består av träfiberskivor utan yttre täckning av papp under takbeklädnaden, finns risk vid ogynnsam väderlek att regnvatten/snö tränger in i skivskarvar med läckage på vindsutrymmet som följd. Med tiden kan även träfiberskivorna drabbas av fuktskador.

Fuktkvoten uppmättes till 11%.

Risk för mikrobiell tillväxt föreligger om den relativa fuktigheten i den omgivande luften är över 75%, vilket i furuvirke motsvarar en fuktkvot (FK) på 17%.

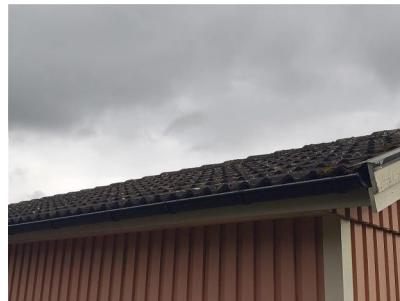
Yttertaket börjar bli äldre.

Takpannor, plåtdetaljer och underlagspapp har enligt vår bedömning en begränsad livslängd. Eftersom husets taktäckning är äldre har det ett minskat motstånd mot vatteninträngning. Detta i sin tur kan leda till fuktskador på träläkt och vidare ner i underliggande konstruktioner.

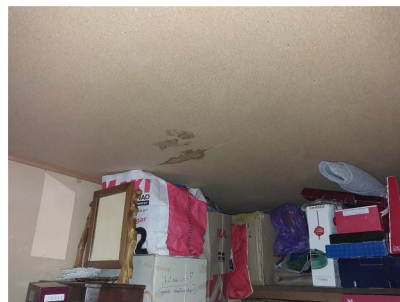
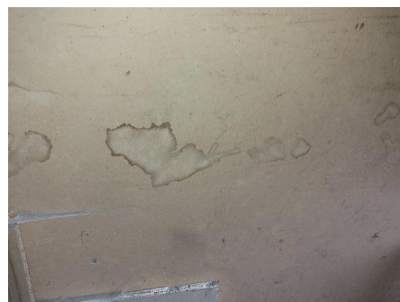
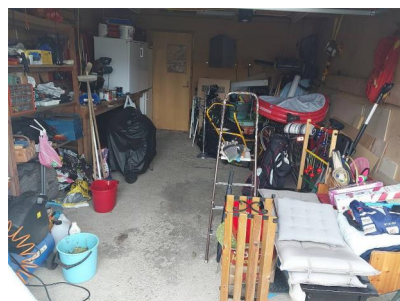
Vid kontroll av väggsyllar uppmättes fuktvärden under kritisk nivå för mikrobiell tillväxt och normal lukt upplevdes.

Äldre lokala fuktfläckar noterades i innertak och innerväggar.

Fuktkvoten uppmättes till 14,5% i en syllregel.

Risk för mikrobiell tillväxt föreligger om den relativa fuktigheten i den omgivande luften är över 75%, vilket i furuvirke motsvarar en fuktkvot (FK) på 17%.

Observera att garaget är ouppvämt och delvis isolerat, samt att det finns mycket lösöre vid besiktningen.

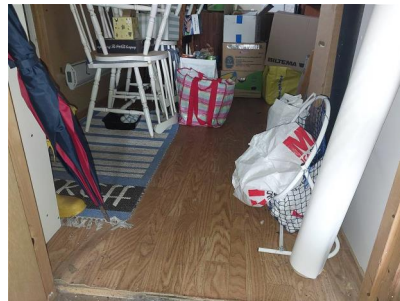
Betongplatta på mark med flytande golvspånskiva på cellplastisolering finns.

Flytande golvkonstruktion och eventuella väggsyllar riskerar att drabbas av fuktskador på grund av naturlig fuktpåverkan om fuktskyddet är bristfälligt utfört alternativt saknas. Fuktvandring kan ske från marken genom betongen till organiskt material genom så kallad kapillärsugning och diffusion, vilket kan leda till skador med lukt av mikrobiell karaktär. Om golvkonstruktion och syllar är tryckimpregnerade kan även en kemisk lukt förekomma.
