# Besiktningsprotokoll

Anticimex Försäkringsbesiktning i samarbete med Fastighetsbyrån

| Fastighetsadress:<br>Bengt emils väg 2 | |

| Besiktningsdatum:<br>2026-09-03 | Protokollnummer:<br>69902804 |

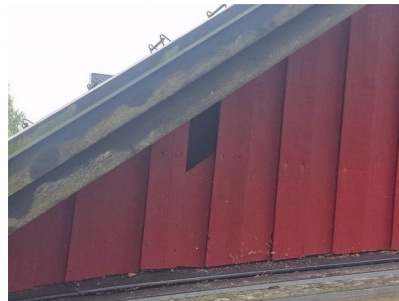
-En bit av fasadpanelen saknas vid takutsprång åt nordost.

Otättheter i fasadens beklädnad kan leda till fuktrelaterade skador i bakomliggande konstruktioner.

-Vattenutkastarna är inte frostsäkra.

När vattenutkastaren inte är frostsäker ökar risken för att den kan frysa sönder och orsaka vattenskada.

Fasadpanelen har lokala torrsprickor och enstaka rötskador. Det noterades ingen luftspalt i fasaden.

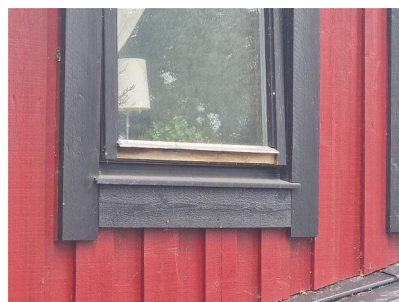
Flertalet isolerglas är äldre och anlöpta (missfärgade/imma mellan rutorna).

En del av understycket är borta till övre plans fönster åt nordost. Mekaniska skador och otättheter noterades i garageporten samt att tätningslisten bitvis har släppt.

Mekaniska skador finns i gångdörren till garaget samt rötskador i dess karm.

Deformationer finns i dörr åt väster till tvättstugan.

Äldre fönster samt dörrar är i behov av målning/underhåll.

Det rekommenderas att kontakt tas med fackman för kontroll av orsak och omfattning av de skador/brister som noterats samt bedömning av eventuella åtgärder.

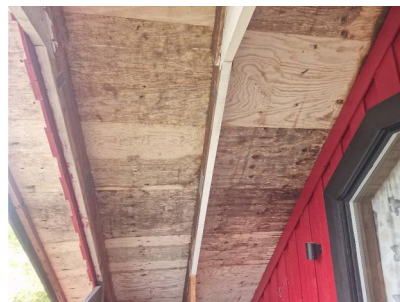
Takutsprånget är omålat och har lokal mikrobiell påväxt.

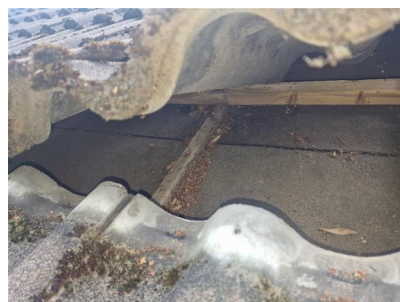
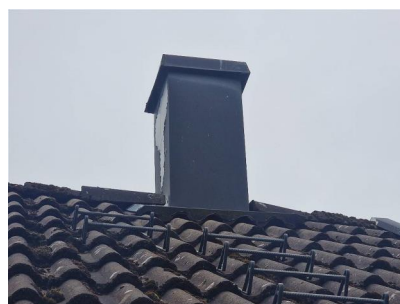
Yttertaket är sedan byggnationen.

Nedre plåtbeslaget till takhuv åt glipar mot takpannorna.

Plåtdetaljer har lokala färgsläpp och rostangrepp.

Rötskador noterades lokalt i vindskivor.

Mosspåväxt finns lokalt på takpannorna.

Takpannor, plåtdetaljer och underlagspapp har enligt vår bedömning en begränsad livslängd. Eftersom husets taktäckning är äldre har det ett minskat motstånd mot vatteninträngning. Detta i sin tur kan leda till fuktskador på träläkt och vidare ner i underliggande konstruktioner.

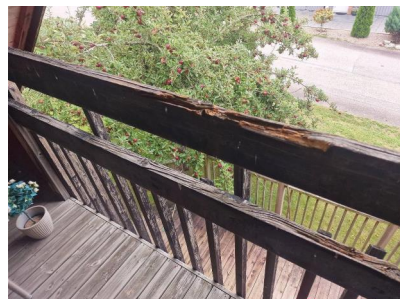
Rötskador finns i balkongräcket.

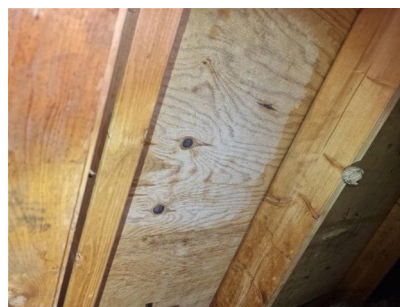
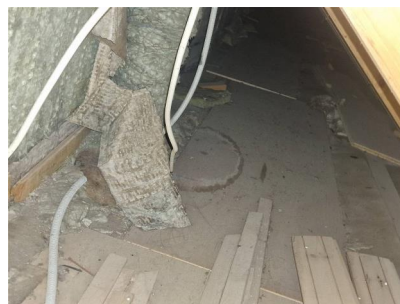
Mikrobiell påväxt noterades lokalt på underlagstaket.

I sidovind åt öster noterades missfärgningar på underlagstaket vid ventilationsrörets genomföring samt på bjälklagets spånskiva under.

Vid fuktindikering mot missfärgningarna noterades inga förhöjda fuktindikationer.

För att kontrollera orsaken till och omfattningen av de skador/brister som noterats rekommenderas att en fördjupad undersökning utförs.

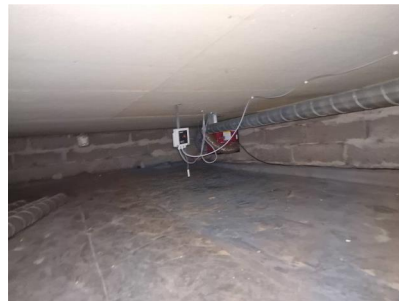
I krypgrunden finns en sorptionsavfuktare installerad. Marken består av makadam med en ovanliggande plastfolie. Grundmurarna är av lecablock och blindbotten består av spånskivor. Syllar är av obehandlat virke och ligger på en fuktspärr av tjärpapp. Vid stickprovsvis fuktkvotsmätning i träkonstruktionerna uppmättes fuktkvoten till mellan 12-13 %. Mikrobiell påväxt noterades lokalt på blindbotten vilken anses vara från innan avfuktaren installerades.

Det finns risk för mikrobiell tillväxt om den relativa fuktigheten (RF) i luften är över 75 %, vilket i gran- och furuvirke motsvarar en fuktkvot (FK) på ca 17 %.

I husets krypgrund finns en krypgrundsavfuktare installerad. Syftet med denna installation är att genom avfuktning hålla fuktigheten i krypgrunden på en så låg nivå att ingen tillväxt av mikroorganismer är möjlig. För att detta ska fungera är det viktigt att installationen servas årligen med bland annat filterbyte och kontroll av inställningar så att fuktigheten inte stiger.

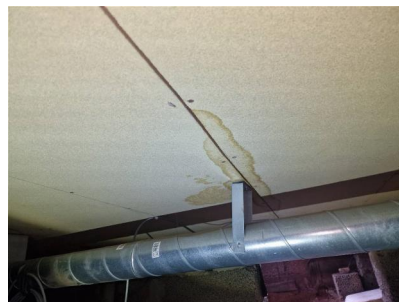
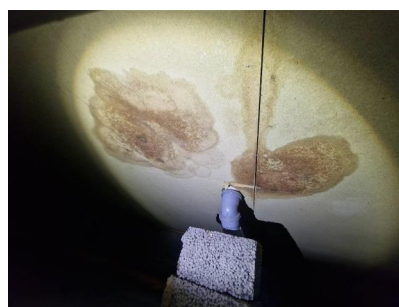
Missfärgningar noterades lokalt på blindbotten under kök och dusch/wc 1.

Vid fuktindikering mot missfärgningarna noterades inga förhöjda fuktindikationer.

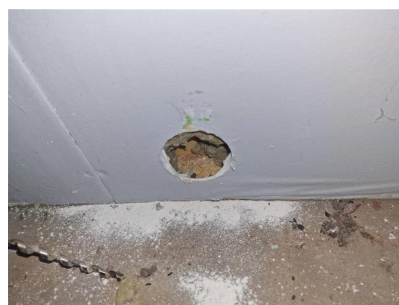
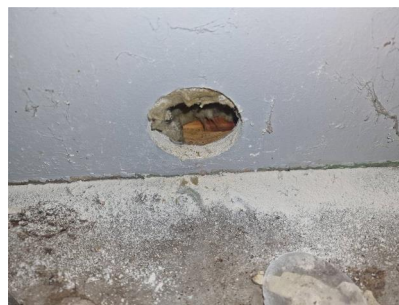
Grov-/garagedelen är grundlagd med betongplatta på mark.

Ett provhål togs upp i garagets innervägg mot groventrén. Syllen som är av obehandlat virke ligger med sin ovansida i nivå med betongplattan. Vid fuktkvotsmätning i syllen uppmättes fuktkvoten till mellan 11-12 %.

Ett provhål togs upp i garagets yttervägg åt nordväst innanför garageporten. Syllen av obehandlat virke ligger likt innerväggssyllen nivå gentemot betongplattan. Vid fuktkvotsmätning i syllen uppmättes fuktkvoten till mellan 11-12 %.

Det finns risk för mikrobiell tillväxt om den relativa fuktigheten (RF) i luften är över 75 %, vilket i gran- och furuvirke motsvarar en fuktkvot (FK) på ca 17 %.

Väggsyllar riskerar att drabbas av fuktskador på grund av naturlig fuktpåverkan. Detta i sin tur kan leda till mikrobiella skador (angrepp av mikroorganismer) som kan resultera i att mikrobiell lukt sprids till boendemiljön. Om väggsyllarna är tryckimpregnerade kan även en kemisk lukt förekomma.

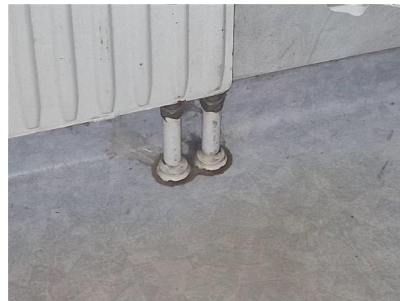
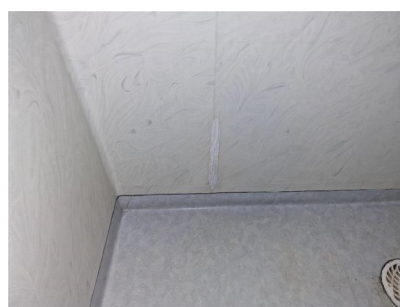
Våtutrymmet har äldre yt-/tätskikt.  
Rör genomföringar finns i golvet.  
En tätning noterades på vägg i duschplatsen.

Eftersom funktionen, som innebär att ytskiktet/tätskiktet ska vara vattentätt, kan vara nedsatt finns en ökad risk att vatten tränger igenom ytskiktet/tätskiktet med vattenskador i omkringliggande konstruktioner som följd.

Vid fuktindikering i utrymmet noterades inga förhöjda fuktindikationer.

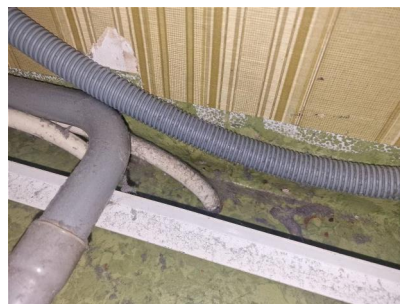
Utrymmet har äldre yt-/tätskikt på golvet.  
Otäta rör genomföringar finns i golvet.  
Lokala mattsläpp noterades intill rör genomföringarna.

Vid fuktindikering i utrymmet noterades inga förhöjda fuktindikationer.

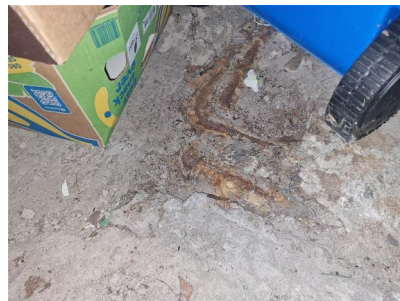
Delar av betongplattan har tagits bort och frilagda rostiga radiatorrör noterades.

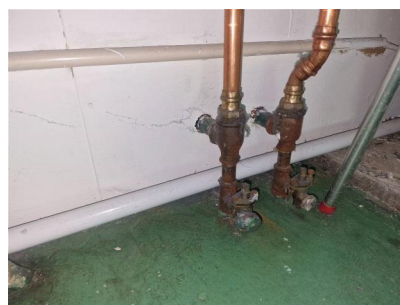
Det finns inget tätskikt på golvet.

Gjutjärnsbrunnen är rostig.

Rör genomföringar finns i golvet samt otäta rör genomföringar i vägg.

Bristerna medför en ökad risk att vatten kan tränga in i omkringliggande konstruktioner med fuktrelaterade skador som möjlig följd.

Vid fuktindikering i utrymmet noterades inga förhöjda fuktindikationer.
