# Besiktningsprotokoll

Anticimex Försäkringsbesiktning i samarbete med Fastighetsbyrån

| Fastighetsadress:<br>Högaliden 13 | |

| Besiktningsdatum:<br>2026-09-17 | Protokollnummer:<br>69948092 |

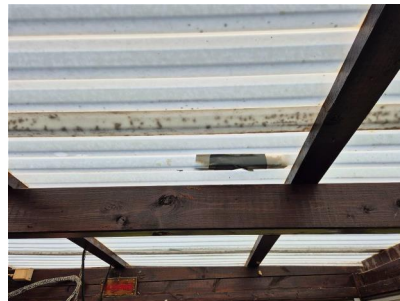
Plasttak är äldre.

Sprickor finns. Innebär minskat motstånd mot vattengenomträngning. Detta i sin tur kan leda till att takkonstruktionen drabbas av fuktskador.

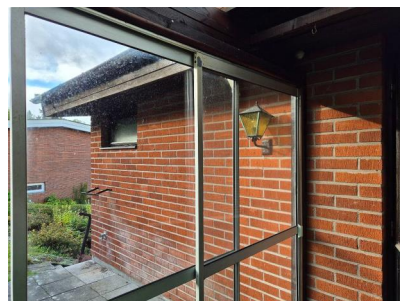
En glasdörr är trög.

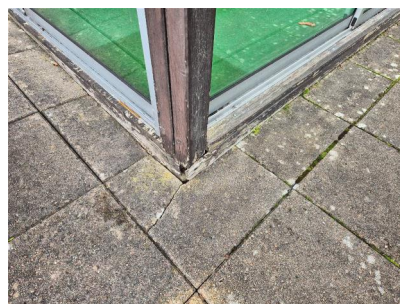
Målning- och underhållsbehov förekommer på trädetaljer..

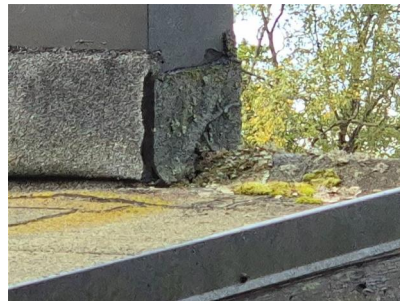
Takpappen är äldre.

Samt plåtdetaljer. Sprickor/glipor förekommer. Eftersom taket är äldre har det ett minskat motstånd mot vattengenomträngning. Detta i sin tur kan leda till att takkonstruktionen drabbas av fuktskador. Yttertakets är kontrollerat från mark. Takstege saknas.

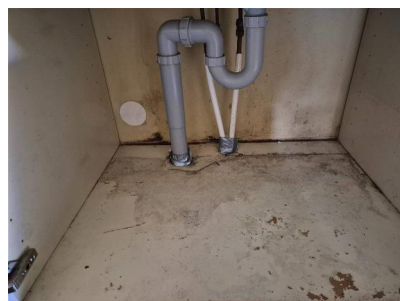
Missfärgningar och förhöjda fuktvärden finns i diskbänksskåp och vägg.

Vi rekommenderar en fördjupad undersökning av missfärgningar för att bedöma orsak, omfattning och åtgärd. Fuktkvot var 19%. Riskgränsen är över 17%.

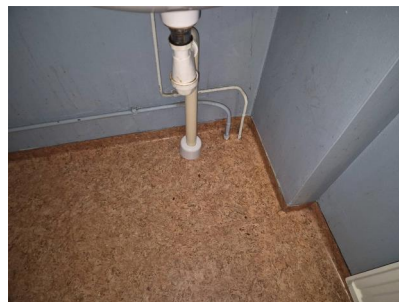
Äldre ytskikt och rörgenomföringar i golv.

Medför en ökad risk för att vatten tränger ner i omkringliggande konstruktioner och orsakar fuktskador om det kommer mycket vatten på ytskikt.

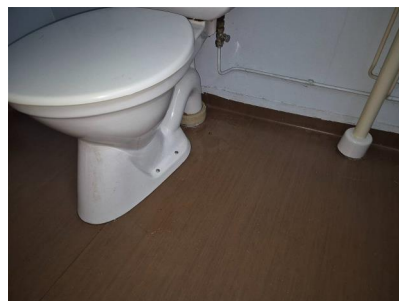
Toalett läcker vatten ner på golvet.

Avvikande fuktindikationer på ytskikt runt toalett.

Vi rekommenderar en fördjupad undersökning av detta för att bedöma orsak, omfattning och åtgärd.

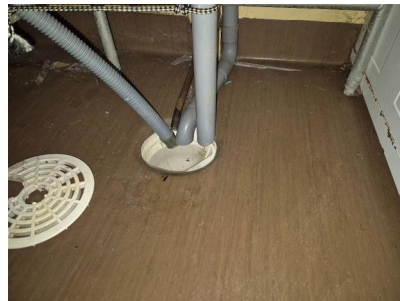
Våtutrymmet har äldre golvbrunn och yt/tätskikt.

Klämring saknas i golvbrunn och golvmattan är lös runt golvbrunn. Eftersom funktionen, som innebär att ytskiktet/tätskiktet ska vara vattentätt, är nedsatt finns en stor risk att vatten tränger igenom ytskiktet/tätskiktet med vattenskador i omkringliggande konstruktioner som följd.

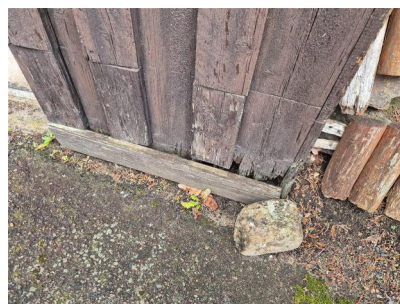
Fasadpanelen är i behov av målning/underhåll.

Fasadbeklädnad, takfot och träkonstruktioner där målningsbehov finns riskerar att få fukt- och rötskador på grund av sämre vattenavvisande förmåga. Skadar trä finns. För att öka livslängden på fasadbeklädnaden rekommenderas målning och underhåll/utbyte.

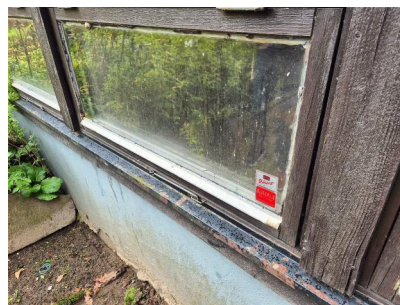
Mindre målning- och underhållsbehov finns.

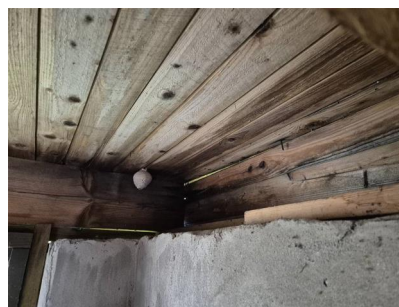
Torra missfärgningar förekommer i tak.

Bedöms vara från tiden innan takpappen byttes ut.
