# Besiktningsprotokoll

| Fastighetsbeteckning:<br>Horred 4:27 | |
| Fastighetsadress:<br>Skräddarevägen 15 | |

| Besiktningsdatum:<br>2026-09-16 | Protokollnummer:<br>69941160 |

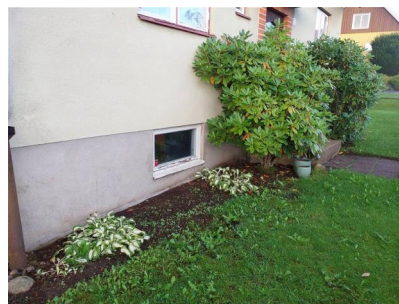
Marken lutar mot delar av huset.

Detta innebär en ökad fuktbelastning mot grunden vilket i sin tur kan orsaka fuktskador i huset.

Växter finns i anslutning till byggnaden.

När det finns rabatter och växter nära byggnaden finns risk att fukt stannar kvar i väggarna. Detta kan i sin tur orsaka invändiga fuktskador. Växternas rötter kan också skada grundmuren och sätta dräneringsledningen ur funktion. Området närmast huset rekommenderas att vara fritt från växtlighet.

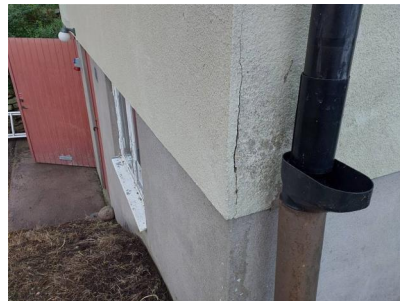
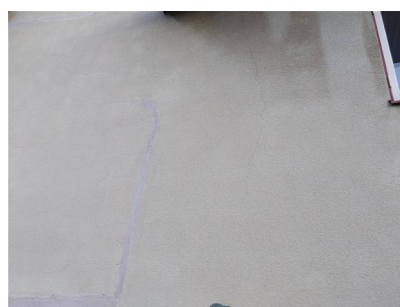
Putsad fasad har sprickor och det förekommer bomljud i putsen.

Då den putsade fasaden har brister finns risk att vatten tränger in i bakomvarande konstruktion med fuktrelaterade skador som följd.

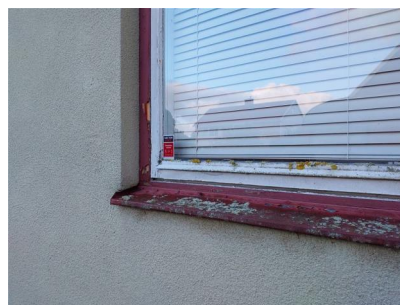
Fönster har färgsläpp och torrsprickor.

Fönsterbågar och fönsterkarmar där målningsbehov finns riskerar att få fukt- och rötskador på grund av sämre vattenavvisande förmåga.

Det förekommer rötskador i vissa fönster/dörrar och dessa har behov av utbyte. Kontakta en snickare för bedömning samt lämpliga åtgärder.

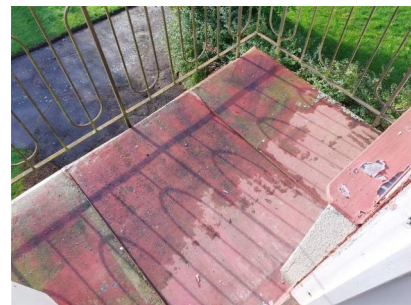
Balkongens plåttäckning är äldre och har passerat sin förväntade livslängd.

Eftersom plåttäckningen är äldre har den ett minskat motstånd mot vatteninträngning. Detta i sin tur kan leda till fuktskador på underliggande konstruktioner.

Balkongräcket är för lågt med dagens standard.

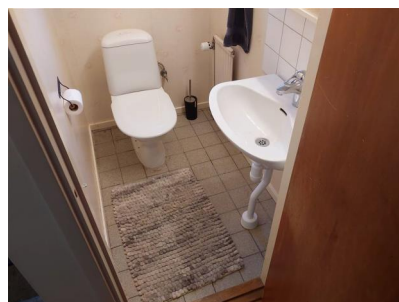
Golvet i utrymmet är inte fuktsäkrat mot väggar och tröskel.

Avsaknaden tätskikt på golvet ökar risken att vatten tränger in i angränsande konstruktioner och rum vilket i sin tur kan leda till fuktrelaterade skador.

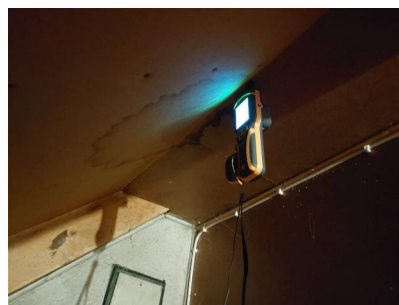
Fuktfläck noteras i innertaket, fuktindikering utfördes utan avvikelser. Troligen från tiden innan takomläggningen.

Bör hållas under regelbunden uppsyn. Kan med fördel ringas in för att enklare upptäcka eventuella förändringar.

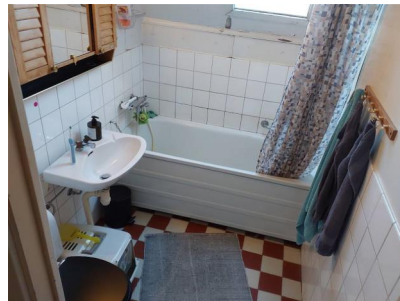
Våtutrymmet har äldre yt-/tätskikt och har passerat tiden för sin tekniska livslängd.

Kontakta en behörig våtrumsentreprenör för en renovering. I samband med renoveringen bör omkringliggande konstruktioner kontrolleras för att upptäcka eventuella följdskador.

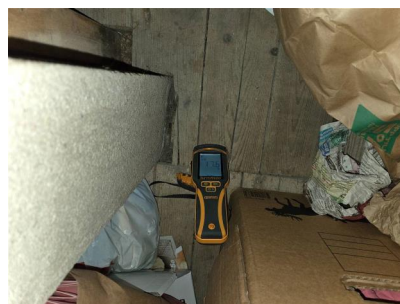
Vid kontroll av konstruktion uppmättes fuktvärden över kritisk nivå för mikrobiell tillväxt och normal lukt upplevdes.

Ett enklare uppreglat golv finns i utrymmet under trappan. Denna konstruktion får ofta skador på grund av naturlig fuktvandring.

Fuktkvoten uppmättes till 17,6 % i golvkonstruktionen.

Utvändigt fuktskydd är äldre.

Eftersom källarens utvändiga fuktskydd (dagvattenssystem, dräneringssystem samt källarytterväggarnas utvändiga fuktskydd) är äldre, så kan systemet ha nedsatt funktion. Detta ökar risken för invändiga fuktskador i källaren.

Golvkonstruktionen bör rivas ut.
