# Besiktningsprotokoll

Anticimex Försäkringsbesiktning i samarbete med Fastighetsbyrån

| Fastighetsadress:<br>Trädgårdsvägen 13 | |

| Besiktningsdatum:<br>2026-09-17 | Protokollnummer:<br>69923793 |

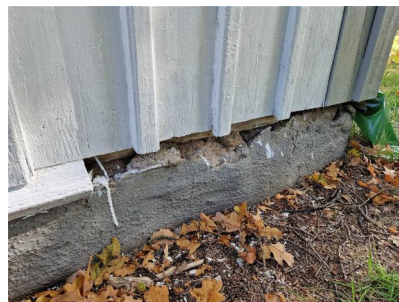
- Offerbräda saknas lokalt.

Detta riskerar att leda till fuktrelaterade skador i bakomliggande konstruktioner.

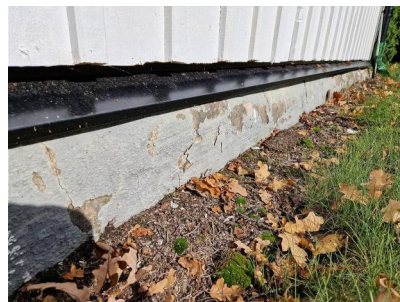
- Färgsläpp och mindre sprickor noterades på sockel.

Dessa bedöms inte ha lett till bakomliggande skador.

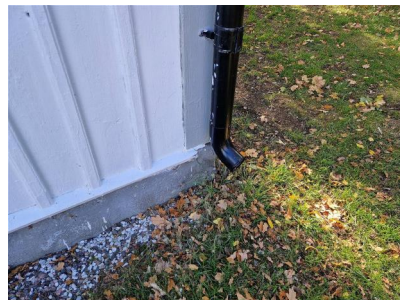
Stuprör avslutas nära husliv.

Stuprör som avslutas intill husliv (ovan mark) kan medföra en ökad fuktbelastning på grundmur/sockel med fuktrelaterade skador som följd.

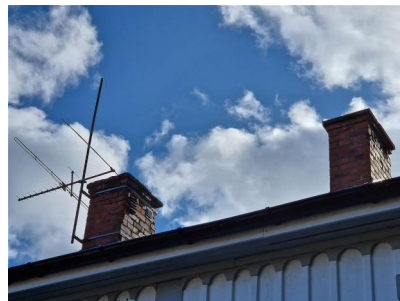
- Skorstenen saknar väderskydd.
- Stensläpp noterades i skorstenen.

Väderskydd kan monteras för att skydda mot nederbörd som annars kan orsaka fuktskador och frostsprängning i skorstenen/ murstocken.

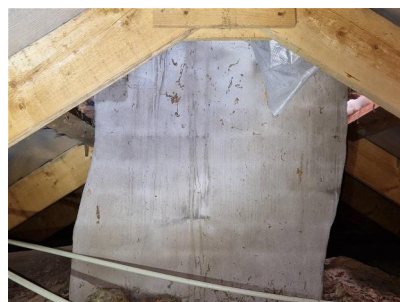
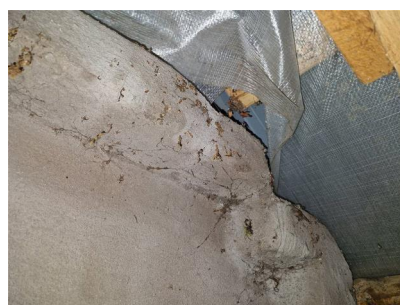
- Vid besiktning av husets vind noterades lokala rinnmärken på skorstenen. Det uppmättes inga förhöjda värden i anslutning till fläckarna, men då det finns lokala otätheter i underlagstaket närmast skorsten kan detta vara pågående.

- Rinnmärken noterades i på skorsten.
- Lokala otätheter noterades i underlagstaket runt skorstenen.
- Fuktindikering utan anmärkning vid besiktningstillfället.

Rinnmärken kan bero på olika saker, och kan vara ett tecken på en tidigare eller ett pågående läckage.

Vi rekommenderar en fördjupad undersökning för att bedöma orsaken till och omfattningen av detta.

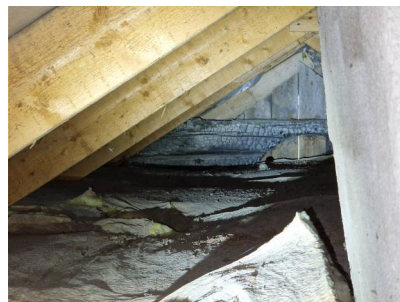
- Spår från tidigare band noterades på byggnadsdelar.

Detta bedöms som en mindre brist.

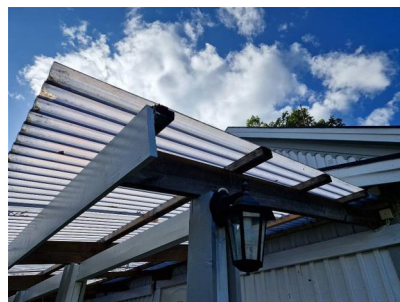
Vindskiva och vindplåt saknas.

Detta kan leda till fuktskador i bakomliggande konstruktioner.

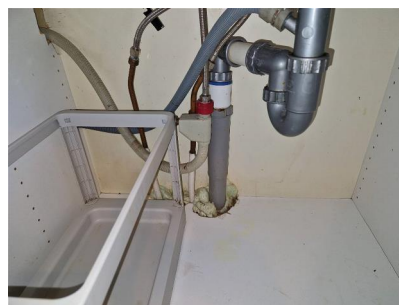
- Fuktskydd saknas i diskbänksskåp.

Utan fuktskydd är det svårt att upptäcka läckage från rörledningar. Vatten kan då tränga in i omkringliggande konstruktioner och orsaka fuktskador.

För att upptäcka eventuella läckage, installera ett fuktskydd.

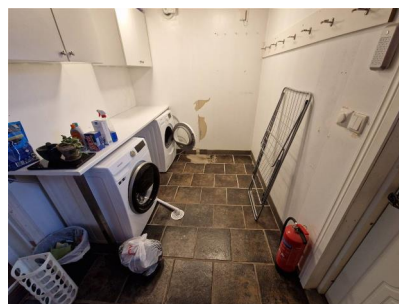
- Tvättstugan har äldre tätskikt.
- Lokal sprick noterades i klinkerplatta.
- Tätskikt är inte uppvikt mot väggar.

Eftersom funktionen, som innebär att tätskiktet ska vara vattentätt, är nedsatt finns en ökad risk att vatten tränger igenom tätskiktet med vattenskador i omkringliggande konstruktioner som följd.

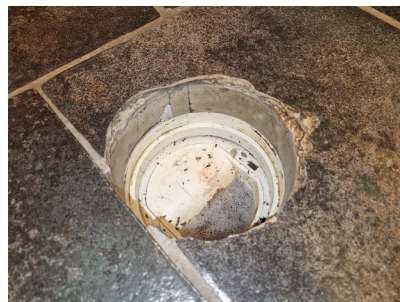
- Golvbrunnens ovkant ligger inte i samma nivå som tätskiktet.
- Slukrist saknas runt golvbrunnen.

Risk finns att tätskiktet inte har kunnat anslutas till golvbrunnen på ett riktigt sätt, vilket kan leda till fuktskador i omkringliggande konstruktioner.

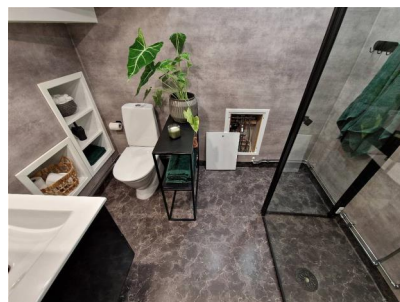
Fuktindikering i utrymmet gav inga förhöjda fuktindikationer.

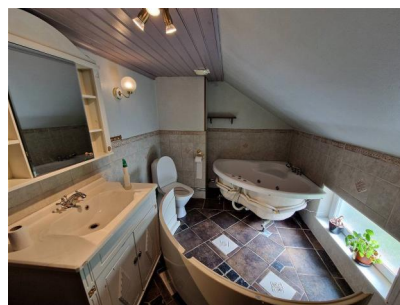
- Badrummet har äldre tätskikt.
- Målad vävtapet används som ytskikt på delar av vägg i badzon.

Eftersom funktionen, som innebär att tätskiktet ska vara vattentätt, kan vara nedsatt finns en ökad risk att vatten tränger igenom tätskiktet med vattenskador i omkringliggande konstruktioner som följd.

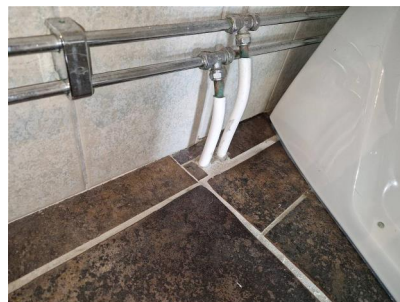
- Rör genomföring finns i golv.

Rör genomföringar i golvet medför en ökad risk för att vatten tränger ner i omkringliggande konstruktioner och orsakar fuktskador.

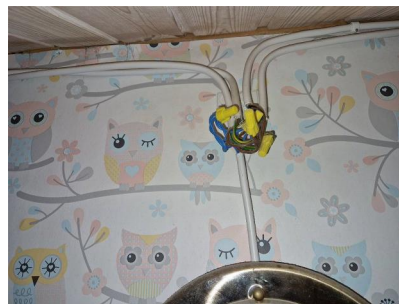
Elinstallation saknar ordentlig dosa.

Detta bedöms som en mindre brist.
