**Fastighetsuppgifter**

Hällby 5:56

Rådjursslingan 29

| Uppdragsnummer | A38322 |

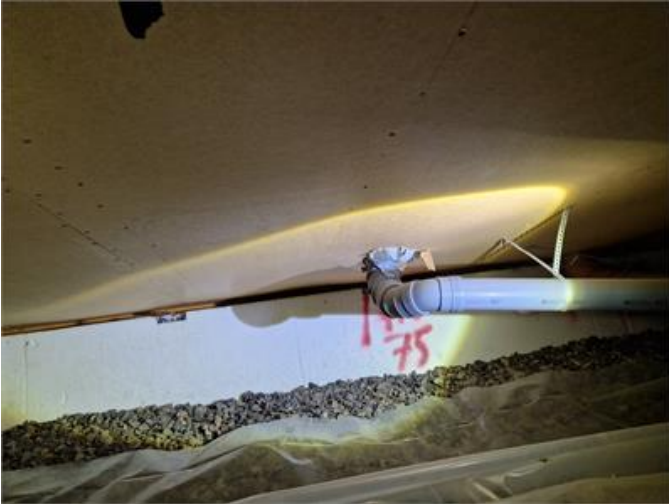
| Besiktningsresultat | | | | | |
|---|---|---|---|---|---|
| Krypgrund | | X | | | -Se kommentar/riskanalys.<br>-Avloppsgenomföring fixerad med tejp, se bild sid 5. |

Krypgrund  
Avloppsgenomföring fixerad med tejp.

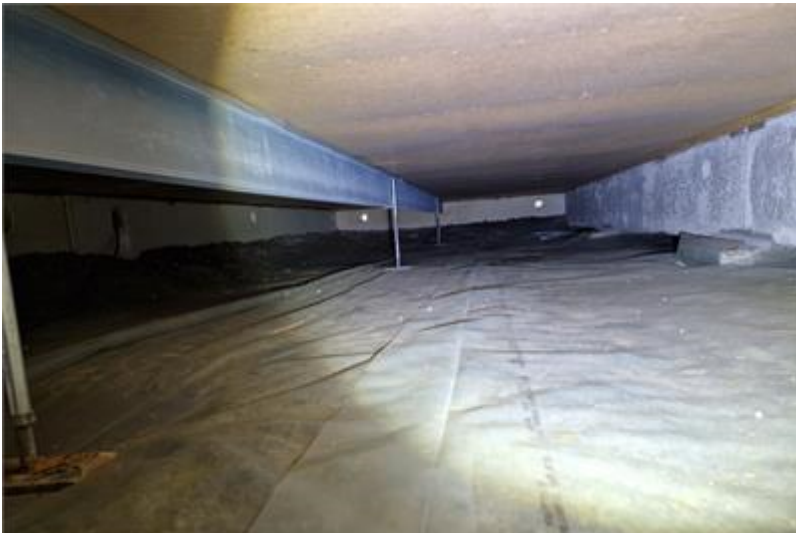
| Konstruktionsuppbyggnad | Bjälklag av träkonstruktion. Blindbottensskivor av masonit. Markbädden var plastad. |

Vid fuktkvotsmätning erhöles ett resultat av ca 12% fuktkvot (FK). Det kritiska gränsvärdet för mikrobiell tillväxt brukar anges till ca 15-17% fuktkvot (FK).
