**Fastighetsuppgifter**

Brandsbo 1:95

Lunnavägen 26

| Uppdragsnummer | O33515 |

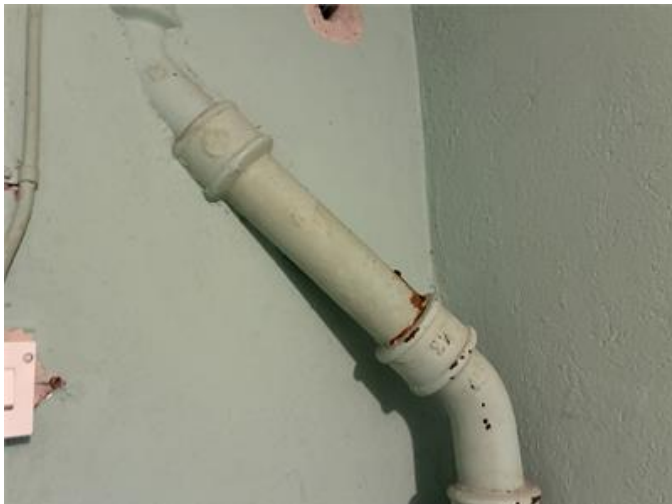
| Besiktningsresultat | | | | | |
|---|---|---|---|---|---|
| VVS | | | X | | Gjutjärnstammar förekommer i källare, eventuellt rostgenomslag finns på del av stam. Se kommentar/riskanalys. |

VVS: Gjutjärnstammar förekommer i källare, eventuellt rostgenomslag finns på del av stam.

När vatteninstallationer är av äldre ursprung innebär det ökad risk för både stopp och läckage. Gjutjärn rostar kontinuerligt vilket innebär risk för både stopp och läckage. Stam som påvisar eventuell genomrost kan behöva bytas. Kontakta rörläggare för bedömning/åtgärd.

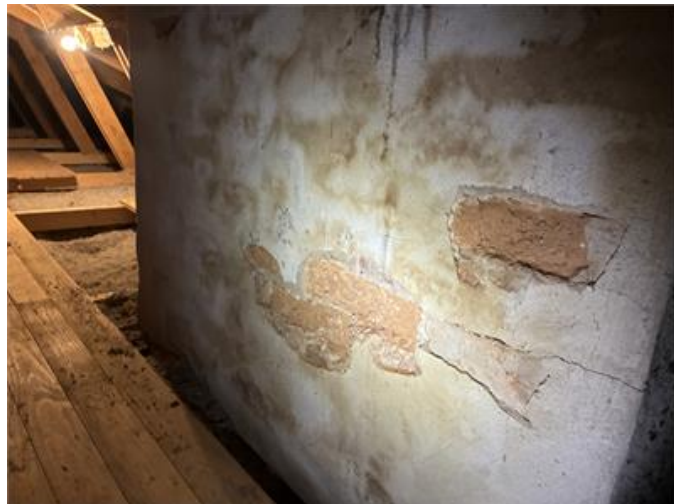
| Besiktningsresultat | | | | | |
|---|---|---|---|---|---|
| Nockvind | | X | | | Några frostsprängda tegelstenar/putssläpp finns i murstock på vinden. |

Nockvind: Några frostsprängda tegelstenar/putssläpp finns i murstock på vinden.

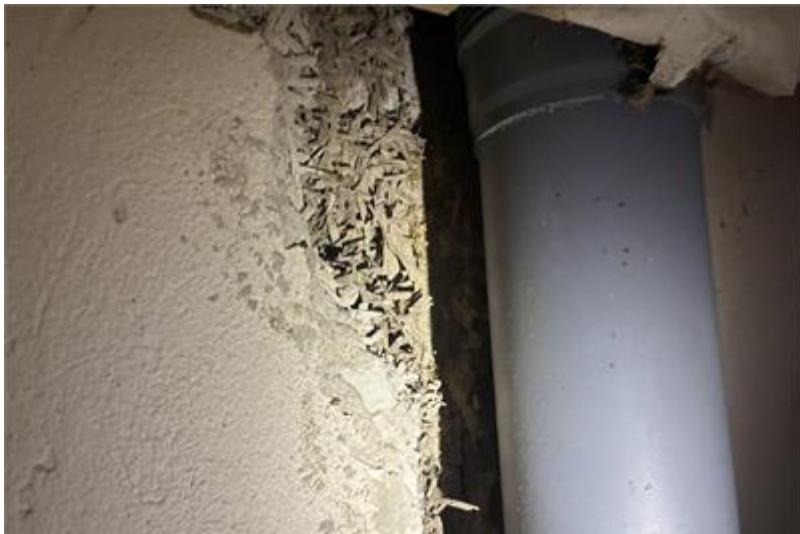
I Källaren finns inga uppreglade träkonstruktioner i kontakt med betongplatta eller grundmur annat än stolpe/vanglar till källartrappa. Kontroll av konstruktion/fuktmätning därför ej utförd. Träullit finns på källarvägg i groventré, synlig där del av stam är bytt (se bild i bilaga).
