**Fastighetsuppgifter**

Armborstet 7

Krabbavägen 3

| Uppdragsnummer | G40526 |

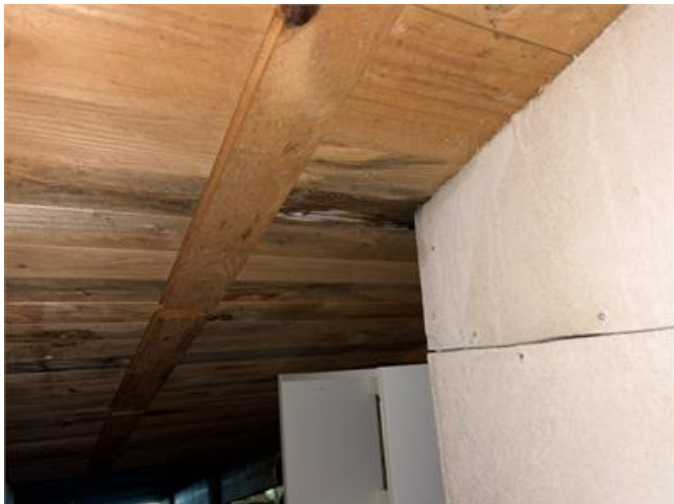
Från vinden noterades missfärgning vid genomföringar av skorsten, förhöjd fukt uppmättes.

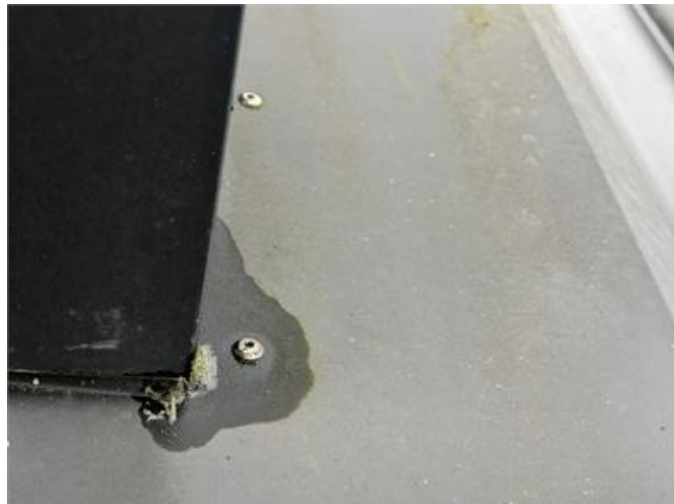
| Besiktningsresultat | | | | | |
|---|---|---|---|---|---|
| | | | X | | Från vinden noterades missfärgning vid genomföringar av skorsten, förhöjd fukt uppmättes. Från taket noterades att plåten är fäst med popnit vilket medför risk att otätheter uppstår. Kontakta takentreprenör för kontroll och åtgärd av orsak till läckaget. |

Från taket noterades att plåten är fäst med popnit vilket medför risk att otätheter uppstår. Kontakta takentreprenör för kontroll och åtgärd av orsak till läckaget.
