**Fastighetsuppgifter**

Skåre 1:230

Kalkstensvägen 6

| Uppdragsnummer | SP25072 |

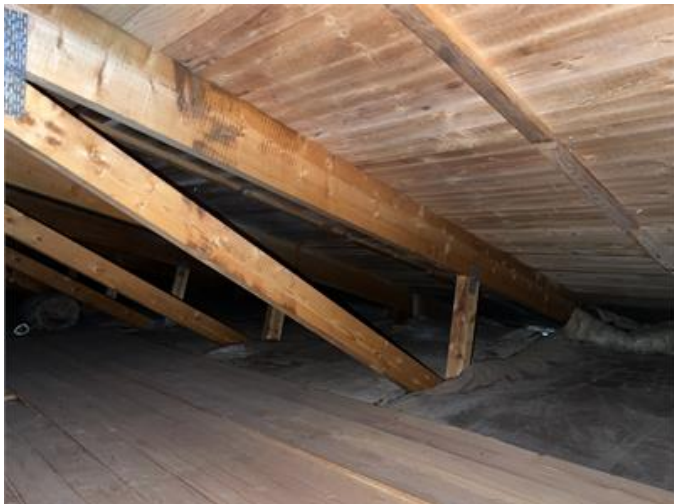
| Besiktningsresultat | | | | | |
|---|---|---|---|---|---|
| Nockvind | | X | | | Vinden besiktigad från landgången. |
| | | X | | | Mikrobiell påväxt förekommer i begränsad omfattning invid ventilationsrör, vilket bör kontrolleras regelbundet så att skadorna inte förvärras. |

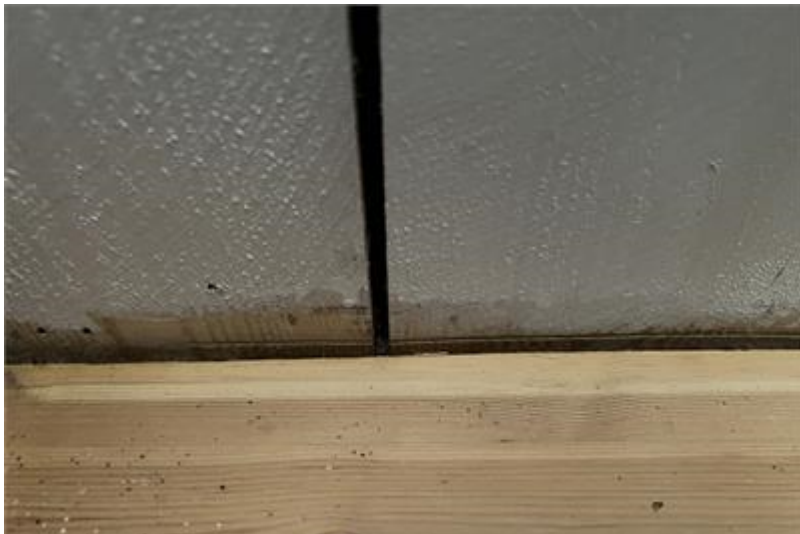
| Byggnadsdel | Utreglad vägg i Gillestuga |

Fuktkvoten i träregel uppmättes till 15% FK.

Det kritiska gränsvärdet för mikrobiell tillväxt brukar anges till ca 17% fuktkvot (FK).

Uppmätt värde ligger under gränsvärdet för mikrobiell påväxt.

Notera att stickprovsmässig undersökning är utförd samt att mätvärden normalt sett kan variera över årstiderna. För att säkert fastställa konstruktionens kondition och fuktstatus måste en mer omfattande undersökning utföras. Det förekommer utreglade väggar innanför motfyllda ytterväggar, vilket betecknas som en riskkonstruktion med avseende på fukt- och mikrobiella skador. För att säkert fastställa väggkonstruktionernas kondition och utförande krävs alltid en fortsatt teknisk undersökning. Se även info på protokollets näst sista sida Pos. 7.

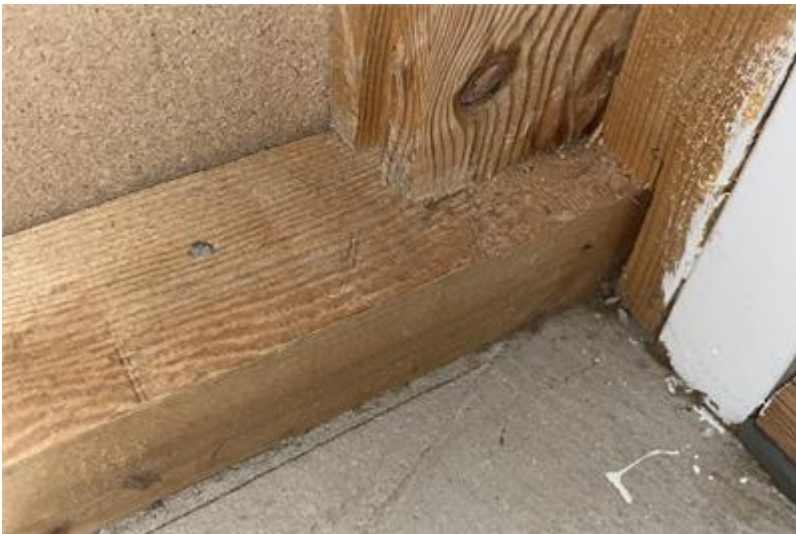
| Byggnadsdel | Väggsyll i Förråd |

Fuktkvoten i träregel uppmättes till 10% FK.

Det kritiska gränsvärdet för mikrobiell tillväxt brukar anges till ca 17% fuktkvot (FK).

Uppmätt värde ligger under gränsvärdet för mikrobiell påväxt.

Notera att stickprovsmässig undersökning är utförd samt att mätvärden normalt sett kan variera över årstiderna. För att säkert fastställa konstruktionens kondition och fuktstatus måste en mer omfattande undersökning utföras.
