**Fastighetsuppgifter**

Sund 4:138

Södra Sundsvägen 161

| Uppdragsnummer | A38324 |

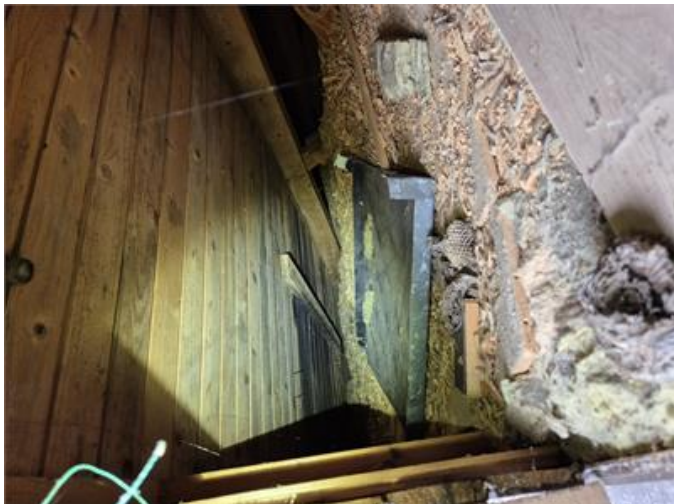
| Besiktningsresultat | | | | | |
|---|---|---|---|---|---|
| Vind | | X | | | Mikrobiell påväxt/missfärgningar förekommer på underlagstaketets undersida, vilket bör kontrolleras regelbundet och åtgärdas i erforderlig omfattning om så anses nödvändigt.<br>Vinden besiktades från vindslucka. |

Bild från vinden.

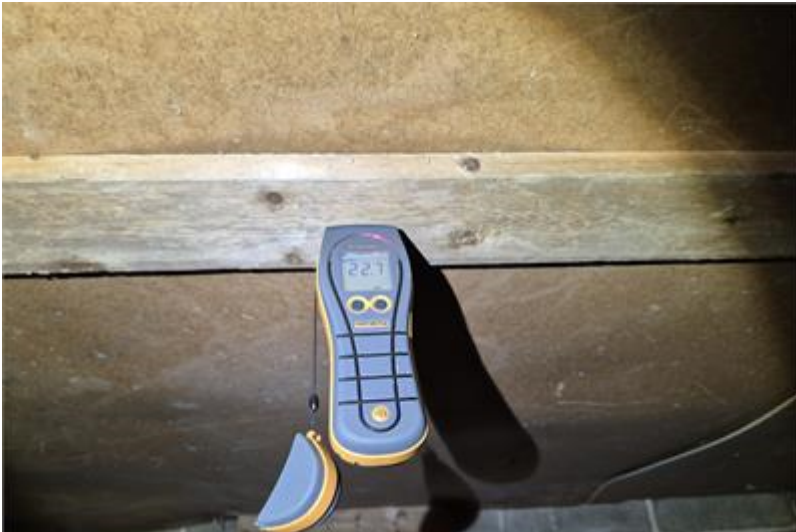
| Besiktningsresultat | | | | | |
|---|---|---|---|---|---|
| Krypgrund | | | X | | <ul style="list-style-type: none"> <li>- Grundens utformning betecknas som en riskkonstruktion, se därför kommentar/ riskanalys på nästa sida.</li> <li>- Mikrobiell påväxt förekommer på blindbottens undersida.</li> <li>- Spår av tidigare läckage noterades, vid fuktindikering noterades inga förhöjda fuktvärden.</li> <li>- Isolering är i behov av justering.</li> <li>- Organiskt material i kontakt med markytan.</li> </ul> |

| Byggnadsdel | Krypgrund |
| Konstruktionsdel | Blindbotten |

Det kritiska gränsvärdet för mikrobiell tillväxt brukar anges till ca 15-17% fuktkvot (FK).

FK uppmättes till 23%.

Notera att stickprovsmässig undersökning är utförd samt att mätvärden normalt sett kan variera över årstiderna. För att säkert fastställa konstruktionens kondition och fuktstatus måste en mer omfattande undersökning utföras.
