# Besiktningsprotokoll

Anticimex Försäkringsbesiktning i samarbete med Fastighetsbyrån

| Fastighetsadress:<br>Själlandsgatan 77 | |

| Besiktningsdatum:<br>2026-09-16 | Protokollnummer:<br>69910068 |

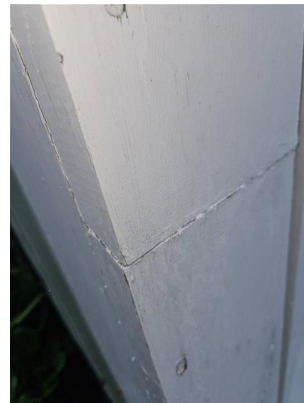
Fasadbeklädnaden har lokalt färgsläpp och torrspäckor samt noteras en rötskadad bräda (entrésida). Noterar att knutbräda är skarvad mitt på vägg.

Fasadbeklädnad och träkonstruktioner där målningsbehov finns riskerar att få fukt- och rötskador på grund av sämre vattenavvisande förmåga. När knutbräda är skarvad mitt på en vägg utan något skydd mot ex vis regn finns det en risk för fuktinträngning i skarvarna, med fuktrelaterade skador i ändträ och bakomvarande konstruktioner som möjlig följd.

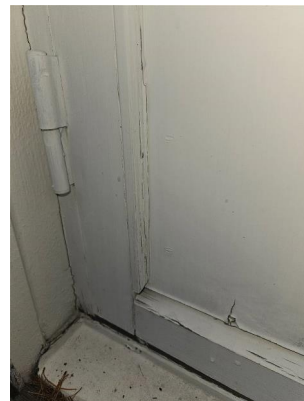
Dörr har färgsläpp och torrspäckor.

Dörrar där målningsbehov finns riskerar att få fukt- och rötskador på grund av sämre vattenavvisande förmåga.

För att öka livslängden på dörr rekommenderas målning och underhåll.

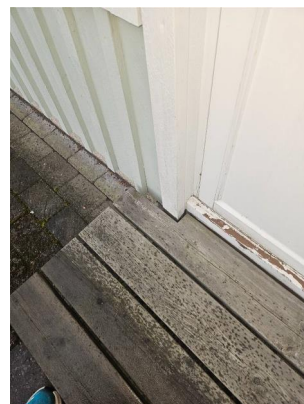
Tröskelbleck är otäta vid infästningar.

Eftersom tröskelblecken är otäta finns risk att vatten rinner in i väggen vilket i sin tur kan leda till fuktskador i väggkonstruktionen.

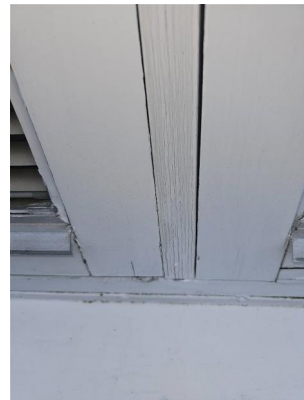
Det förekommer fönster som har färgsläpp och torrsprickor.

Fönster där målningsbehov finns riskerar att få fukt- och rötskador på grund av sämre vattenavvisande förmåga.

Det förekommer fönsterbleck som har otätheter vid infästningar.

Eftersom fönsterblecken är otäta finns risk att vatten rinner in i väggen vilket i sin tur kan leda till fuktskador i väggkonstruktionen.

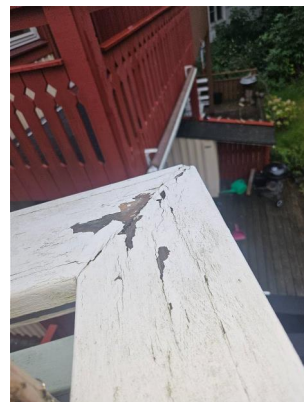
Balkongräcke har färgsläpp och torrsprickor.

Balkongräcke och träkonstruktioner där målningsbehov finns riskerar att få fukt- och rötskador på grund av sämre vattenavvisande förmåga.

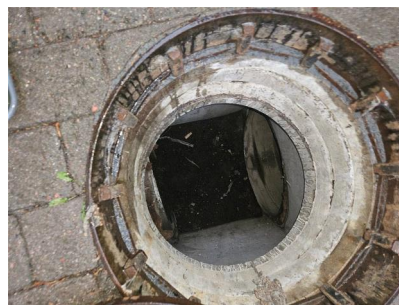
Krypgrunden har ej besiktigats då saknades en stege att ta sig ner till grunden på ett säkert sätt.

Uteluftsventilerade krypgrunder med bjälklag av organiskt material har ofta fuktskador, som kan resultera i mikrobiella skador (angrepp av mikroorganismer) och i värsta fall rötskador.

Vi rekommenderar en kompletterande besiktning när en stege finns.

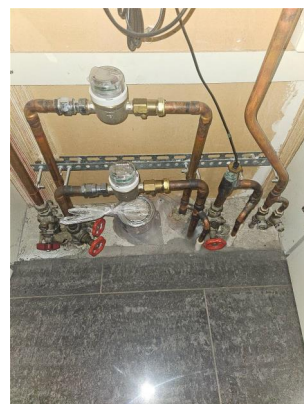
Rörslits saknar vattentät botten.

En rörslits ska ha en vattentät botten. När det saknas ökar risken för fuktskador i omkringliggande konstruktioner.

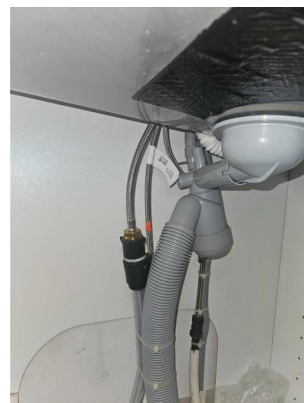
Vattenledningar och avloppsslangen till diskmaskinen är bristfälligt klamrade.

När vattenrör inte är fixerade kan kopplingarna lossna pga vibrationer med läckage som följd.

Köksblandaren saknar vridstopp.  
(utloppspipen går att vrída ut över bänkskivan).

Detta kan leda till att vatten rinner ut till omkringliggande konstruktioner med fuktskador som följd.

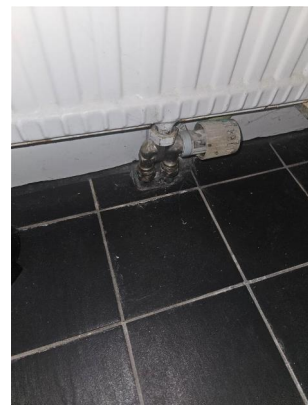
Våtutrymmet har äldre tätskikt.

Eftersom funktionen, som innebär att tätskiktet ska vara vattentätt, kan vara nedsatt finns en ökad risk att vatten tränger igenom ytskiktet/tätskiktet med vattenskador i omkringliggande konstruktioner som följd.

Rör genomföring finns i golv.

Rör genomföringar i golvet medför en ökad risk för att vatten tränger ner i omkringliggande konstruktioner och orsakar fuktskador.

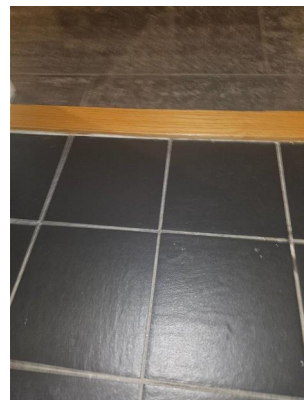
Tätskikt saknas mot tröskel

Avsaknaden av tätskikt mot tröskel medför risk att vatten tränger in i angränsande konstruktioner och rum vilket i sin tur kan leda till fuktrelaterade skador.

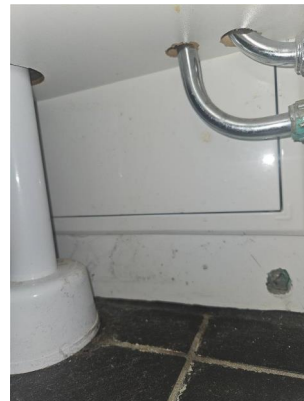
Inspektionsslucka bakom komod gick inte att öppna vid besiktningsstillfället.

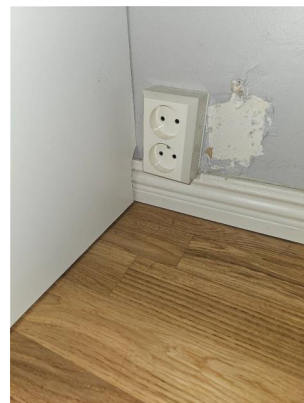
Jordade och ojordade eluttag finns i samma rum. Det ojordade uttaget sitter löst.

När man blandar jordade och ojordade eluttag i samma rum finns det en ökad risk för personskador.

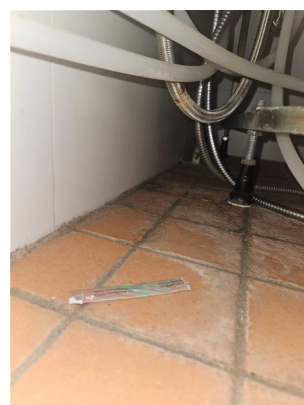
Våtutrymmet har äldre tätskikt.

Eftersom funktionen, som innebär att tätskiktet ska vara vattentätt, kan vara nedsatt finns en ökad risk att vatten tränger igenom ytskiktet/tätskiktet med vattenskador i omkringliggande konstruktioner som följd.

Rör genomföring finns i golv under badkaret.

Rör genomföringar i golvet medför en ökad risk för att vatten tränger ner i omkringliggande konstruktioner och orsakar fuktskador.
