# Besiktningsprotokoll

Anticimex Försäkringsbesiktning i samarbete med Fastighetsbyrån

| Fastighetsadress:<br>Torvavägen 16B | |

| Besiktningsdatum:<br>2026-09-18 | Protokollnummer:<br>69946838 |

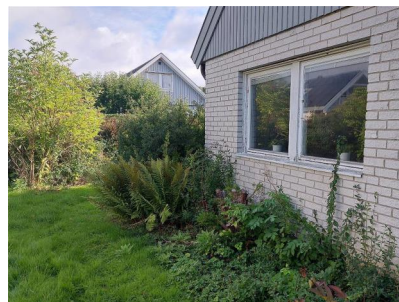
Växter finns i anslutning till byggnaden.

När det finns rabatter och växter nära byggnaden finns risk att fukt stannar kvar i väggarna. Detta kan i sin tur orsaka invändiga fuktskador. Växternas rötter kan också skada grundmuren och sätta dräneringsledningen ur funktion.

Området närmast huset rekommenderas att vara fritt från växtlighet.

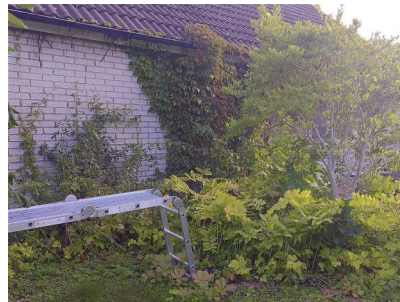
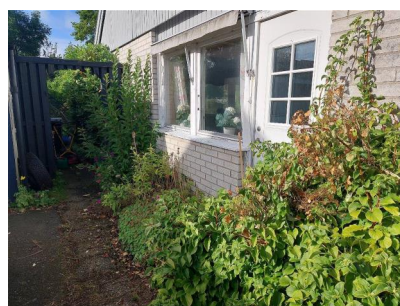
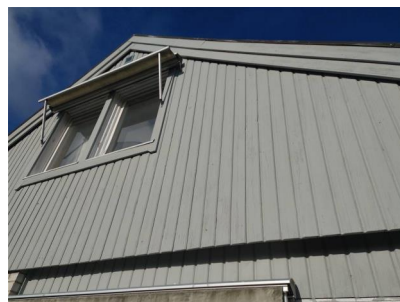
Fasadpanelen är i behov av målning/underhåll.

Fasadbeklädnad och träkonstruktioner där målningsbehov finns riskerar att få fukt- och rötskador på grund av sämre vattenavvisande förmåga. För att öka livslängden på fasadbeklädnaden rekommenderas målning och underhåll.

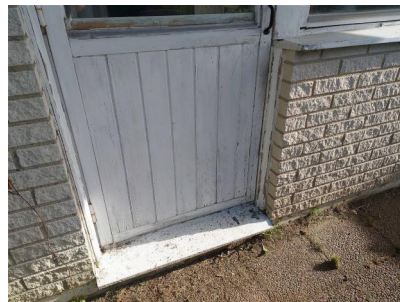
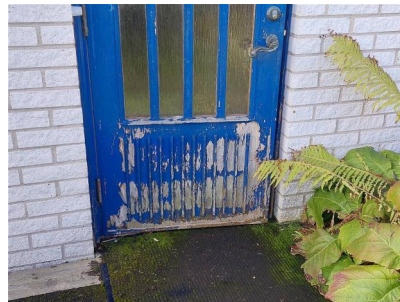
Dörrar är rötskadade.

De upptäckta skadorna kan bero på olika saker, exempelvis bristfälligt underhåll, målning, skruvar och beslag etc.

Vi rekommenderar en kontakt med snickare/ målare för att bedöma orsak och omfattning samt åtgärd.

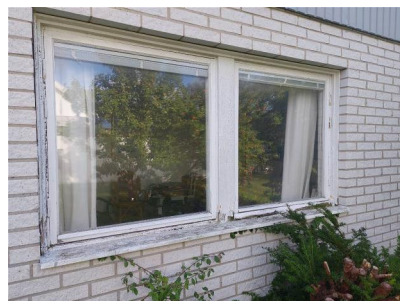
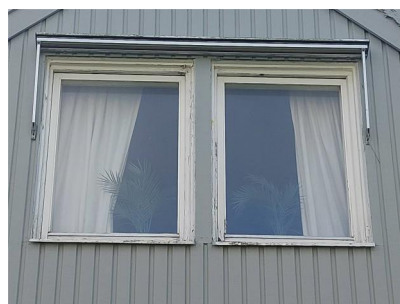
Fönster är lokalt rötskadade. Alla fönster är i behov av minst målning. De upptäckta skadorna kan bero på olika saker, exempelvis bristfälligt underhåll, målning, skruvar och beslag etc.

Fönsterbleck lutar fel.

Eftersom fönsterblecken lutar åt fel håll finns risk att vatten rinner in i väggen vilket i sin tur kan leda till fuktskador i väggkonstruktionen.

Vi rekommenderar en kontakt med snickare/ målare för att bedöma orsak och omfattning samt åtgärd.

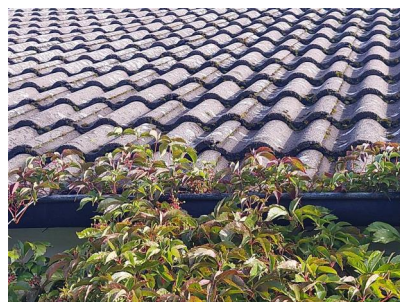
Hängrännor är lokalt skräpfyllda samt beväxta.

Eftersom hängrännor är fulla med skräp finns risk för fuktskador på fasad och sockel då vatten kan svämma över.

För att förhindra översvämning rekommenderas rensning av hängrännor.

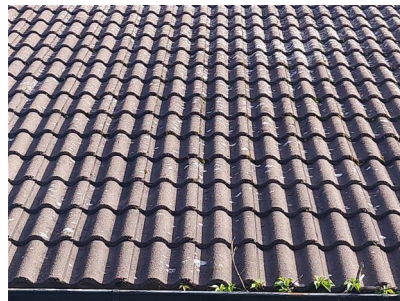
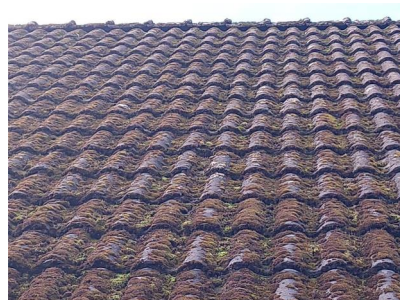
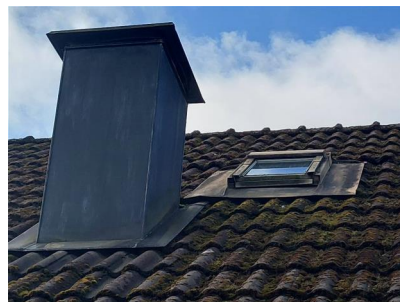
Yttertaket är äldre och i behov av renovering.

Taket är äldre och har passerat tiden för sin tekniska livslängd. Renovering av yttertaket rekommenderas. Kontakta en takentreprenör för en renovering. I samband med renoveringen bör omkringliggande konstruktioner kontrolleras för att upptäcka eventuella följdskador.

Taket besiktigat från steg lutad mot hängränna samt från marken.

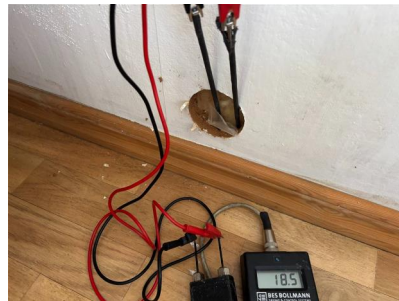
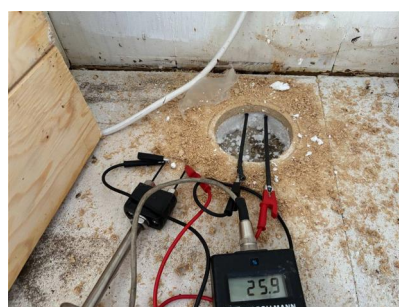
Vid kontroll av konstruktion uppmättes fuktvärden i över kritisk nivå för mikrobiell tillväxt och en avvikande lukt upplevdes.

Grundläggningen består av en betongplatta på mark utan underliggande isolering och med flytande golv bestående av plast, cellplast, spånskivor och ytskikt av parkett.

Det finns risk för mikrobiell tillväxt om den relativa fuktigheten (RF) i den omgivande luften är över 75 %. I furuvirke motsvarar det en fuktkvot (FK) på 17 %

Provhål 1 togs i ett borrhål i sovrum 1. Fuktkvoten uppmättes till 18,5 % i en regel som har kontakt med bottenplattan. En avvikande lukt upplevdes i konstruktionen.

Provhål 2 togs i kökets golv under spisen. Fuktkvoten uppmättes till 25,9 i syllan som har kontakt med bottenplattan. En avvikande lukt upplevdes i konstruktionen.

Flytande golvkonstruktioner och väggsyllar riskerar att drabbas av fuktskador på grund av naturlig fuktpåverkan om fuktskyddet är bristfälligt utfört alternativt saknas. Fuktvandring kan ske från marken genom betongen till organiskt material genom så kallad kapillärsugning och diffusion, vilket kan leda till skador med lukt av mikrobiell karaktär. Om reglarna är tryckimpregnerade kan även en kemisk lukt förekomma.

Vi rekommenderar en fördjupad undersökning för att bedöma orsak och omfattning. Det är viktigt att tänka på att denna rekommendation om fördjupad undersökning gäller hela entréplanets syllar och flytande golv.

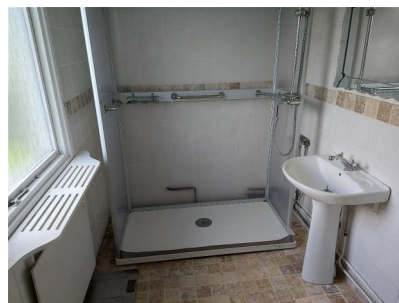
Våtutrymmet har äldre yt-/tätskikt. (Brunnen är inte åtkomlig).

Utrymmet är äldre och har passerat tiden för sin tekniska livslängd.

Renovering av utrymmet rekommenderas. Kontakta en behörig våtrumsentreprenör för en renovering. I samband med renoveringen bör omkringliggande konstruktioner kontrolleras för att upptäcka eventuella följdskador.

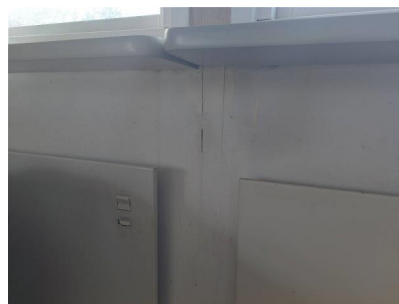
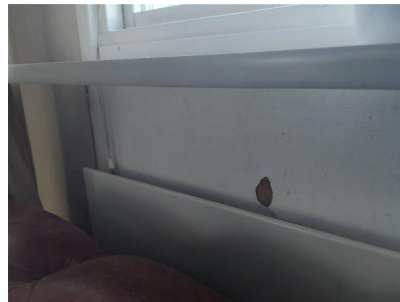
Väggen har fuktfläckar.

Fuktfläckar kan bero på olika saker, och kan vara ett tecken på en tidigare eller en pågående fuktskada.

Utvändiga fönsterbleck lutar inåt. Trolig orsak är att fukt gått in i väggen via fönster/ bleck. Vid besiktningstillfället noterades inga förhöjda värden i väggen.

Vi rekommenderar en fördjupad undersökning för att bedöma orsak och omfattning.

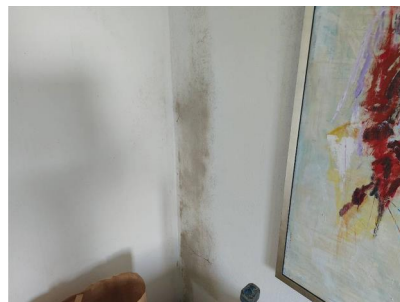
Väggen har fuktfläckar.

Fuktfläckar kan bero på olika saker, och kan vara ett tecken på en tidigare eller en pågående fuktskada.

Vi rekommenderar en fördjupad undersökning för att bedöma orsak och omfattning.

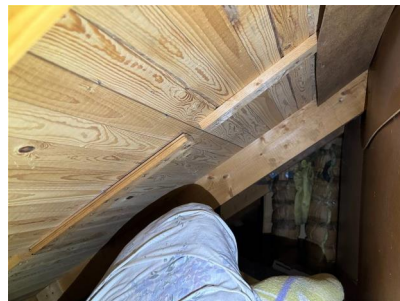
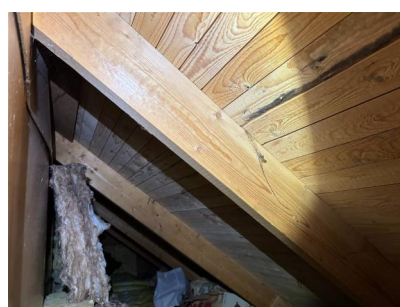
Mikrobiell påväxt finns på underlagstaket.

Detta kan vara ett tecken på att vinden tillförs fukt inifrån bostaden. Observera att besiktning av bostadens ventilationssystem inte har ingått i uppdraget.

För att komma tillrätta med detta kan fukttillförseln inifrån bostaden behöva minskas. Det kan göras genom att ventilationen i bostaden förbättras samt att eventuella otätheter i vindsbjälklaget (tak-/väggvinklar, taklucka med mera) tätas. Läs Anticimex faktablad om uppvärmda vindsutrymmen för tips och råd.

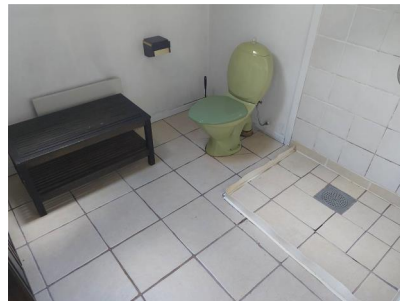
Våtutrymmet har äldre yt-/tätskikt samt en äldre gjutjärnsbrunn. Begränsat golvfall, och bom i klinker.

Utrymmet är äldre och har passerat tiden för sin tekniska livslängd.

Renovering av utrymmet rekommenderas. Kontakta en behörig våtrumsentreprenör för en renovering. I samband med renoveringen bör omkringliggande konstruktioner kontrolleras för att upptäcka eventuella följdskador.

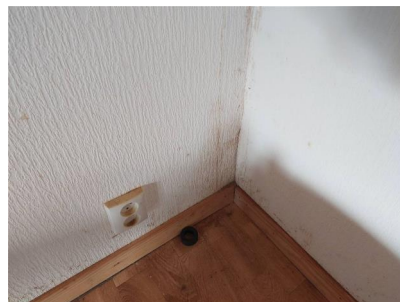
Väggen har fuktfläckar.

Fuktfläckar kan bero på olika saker, och kan vara ett tecken på en tidigare eller en pågående fuktskada.

Vid fuktindikering påvisades vid besiktningstillfället inga förhöjda värden.

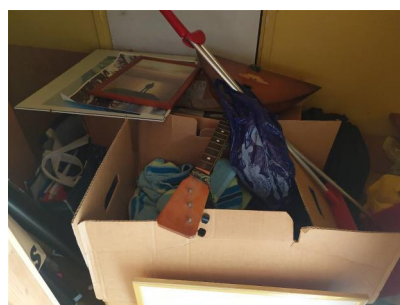
Utrymmet är belamrat.

Utrymmet kunde inte besiktigas då det är belamrat med lösöre.
