# Besiktningsprotokoll

Anticimex Försäkringsbesiktning i samarbete med Fastighetsbyrån

| Fastighetsadress:<br>Öringvägen 6 | |

| Besiktningsdatum:<br>2026-09-17 | Protokollnummer:<br>69939589 |

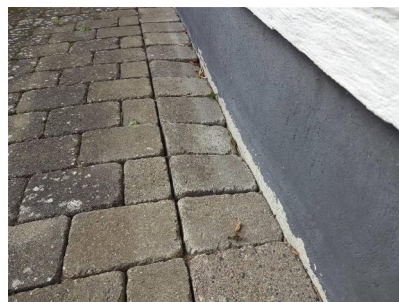
-Delar av marken lutar mot huset.

Detta innebär en ökad fuktbelastning mot grunden vilket i sin tur kan orsaka fuktskador i huset.

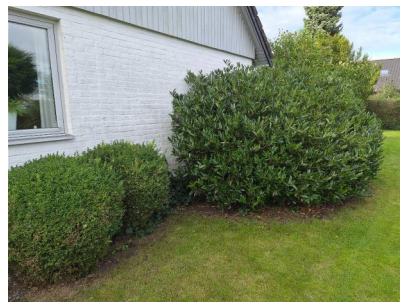
-Växter finns i anslutning till byggnaden.

När det finns rabatter och växter nära byggnaden finns risk att fukt stannar kvar i väggarna. Detta kan i sin tur orsaka invändiga fuktskador. Växternas rötter kan också skada grundmuren och sätta dräneringsledningen ur funktion. Området närmast huset rekommenderas att vara fritt från växtlighet.

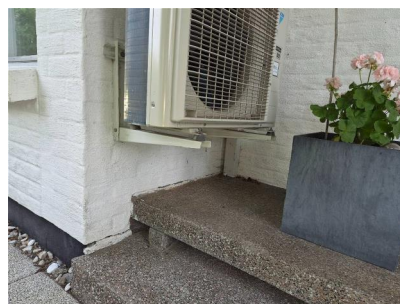
-Kondensvatten från luftvärmepumpens utedel leds inte bort från husgrunden.

Detta medför ökad risk för att vatten tränger in i anslutande konstruktioner, vilket i sin tur kan leda till fuktrelaterade skador. Observera att besiktning av byggnadens värmesystem eller värmepumpen inte har ingått i uppdraget.

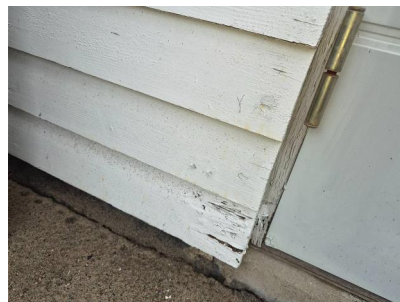
-Fasadpanelen och vindsnivåerna är i behov av målning/underhåll och det förekommer rötskador.

Träkonstruktioner där målningsbehov finns riskerar att få ökade fukt- och rötskador på grund av sämre vattenavvisande förmåga. För att öka livslängden rekommenderas målning och underhåll och att man i samband med detta byter de rötskadade panelbrädorna.

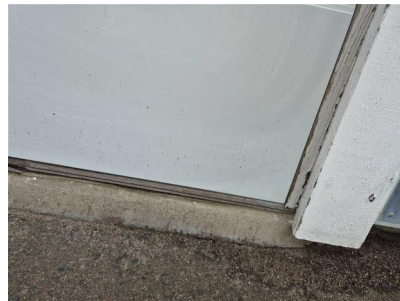
-Tröskelbleck saknas under dörr till groventré.

Avsaknad av tröskelbleck medför att det finns risk för att vatten kan rinna in och orsaka fuktskador på tröskel och/eller i kringliggande vägg och bjälklag.

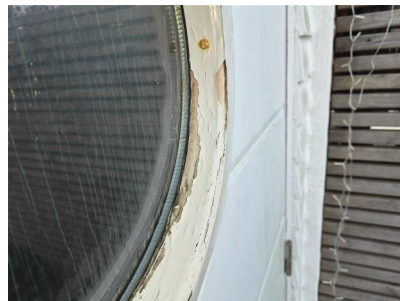
-Dörrar till garage är fuktskadade.

De upptäckta skadorna kan bero på olika saker, exempelvis bristfälligt underhåll, målning, skruvar och beslag etc.

Vi rekommenderar att en snickare kontaktas för en fortsatt undersökning för att bedöma orsak och omfattning samt lämplig åtgärd.

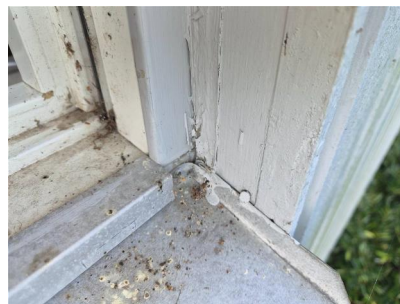
-Fönsterbleck är otäta vid infästningar på fönster mot norr.

När fönsterblecken är otäta finns risk att vatten rinner in i väggen vilket i sin tur kan leda till fuktskador i väggkonstruktionen.

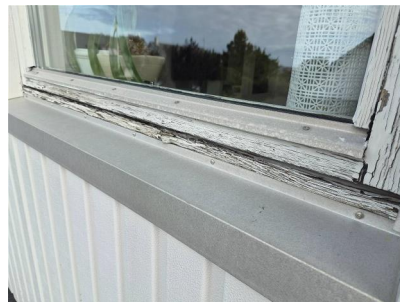
-Rötskador finns i gavelfönster mot söder.

Rötskadorna kan bero på olika saker, exempelvis bristfälligt underhåll, bakfall på fönsterbleck, målning, skruvar och beslag etc.

Vi rekommenderar att en snickare kontaktas för en fördjupad undersökning för att bedöma orsak och omfattning samt lämplig åtgärd.

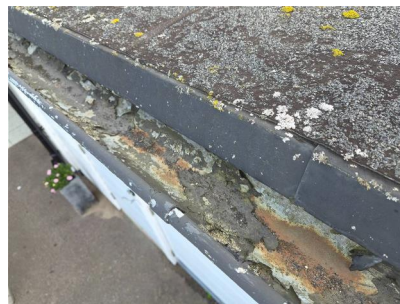
-Färgen flagnar och det förekommer rostangrepp på hängrännorna.

Rostskadade hängrännor leder ofta till läckage, vilket i sin tur innebär en ökad fuktbelastning på fasad och sockel.

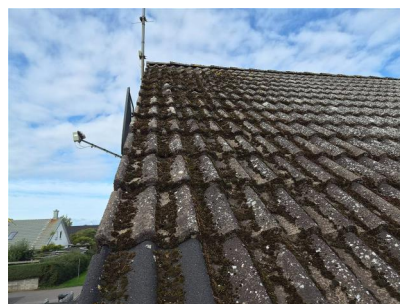
-Mosspåväxt finns på takpannor.

Mossa som tillåts växa på taket kan leda till att taktäckningen får frysskador och ett minskat motstånd mot vatteninträngning, vilket i sin tur kan leda till fuktskador på den underliggande takkonstruktionen. Det rekommenderas att mossan tas bort, dock ej med högtryckstvätt. För att öka livslängden och hålla mossan borta kan man i förebyggande syfte tvätta med mosshämmande medel.

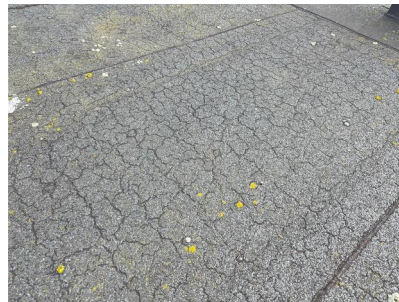
-Takpappen på garagedelen är äldre och det förekommer sprickbildning.

Tätskiktet på ett platt/låglutande tak har enligt vår bedömning en begränsad livslängd. Eftersom takpappen är äldre med sprickbildning har det ett minskat motstånd mot vattengenomträngning. Detta i sin tur kan leda till att takkonstruktionen drabbas av fuktskador.

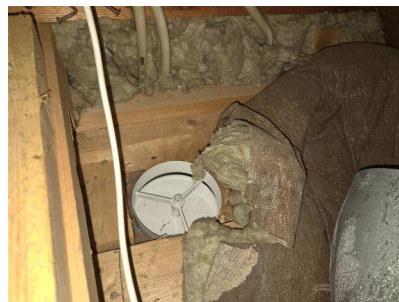
-Frånluftsventil från toaletten mynnar på vinden

Frånluftsventilationens uppgift är att transportera bort bland annat emissioner, fukt, lukt samt föroreningar från huset och när denna mynnar ut på vinden finns risk för kondensering och mikrobiell tillväxt. Vi rekommenderar att en ventilationsentreprenör kontaktas för att undersöka och säkerställa ventilationssystemets funktion.

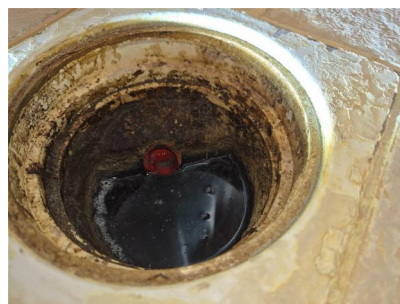
-Våutrymmet har äldre yt-/tätskikt och golvbrunn.

Eftersom funktionen, som innebär att ytskiktet/tätskiktet ska vara vattentätt, kan vara nedsatt finns en ökad risk att vatten tränger igenom ytskiktet/tätskiktet med vattenskador i omkringliggande konstruktioner som följd.

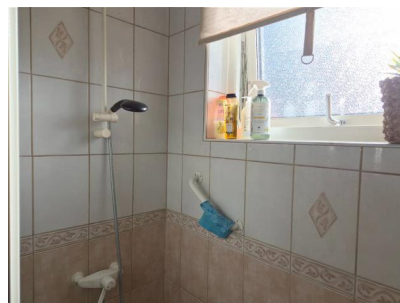
-Fönster är olämpligt placerat vid plats för dusch.

Fönstrets placering i våutrymmet utgör en risk för fuktskador i fönster- och väggkonstruktionen.  
För att minska risken för fuktskador på fönster och väggkonstruktion rekommenderas att man skyddar fönstret mot vattenbegjutning.

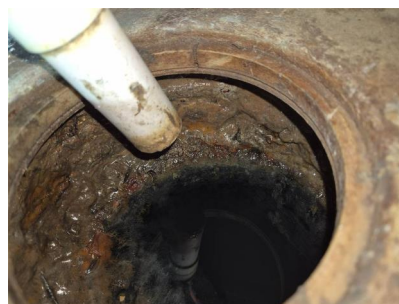
-Våtutrymmet har äldre yt-/tätskikt och golvbrunn.

Eftersom funktionen, som innebär att ytskiktet/tätskiktet ska vara vattentätt, kan vara nedsatt finns en ökad risk att vatten tränger igenom ytskiktet/tätskiktet med vattenskador i omkringliggande konstruktioner som följd.

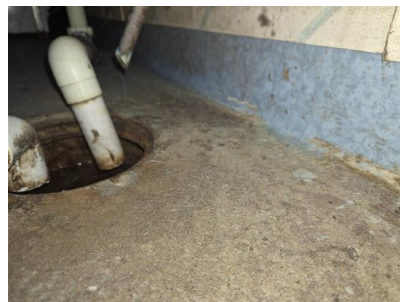
-Golvbrunnen är placerad för nära vägg.

Det finns risk att tätskiktet inte har kunnat anslutas på rätt sätt, vilket kan leda till otätheter där vatten kan tränga in i omkringliggande konstruktioner med fuktskador som följd.

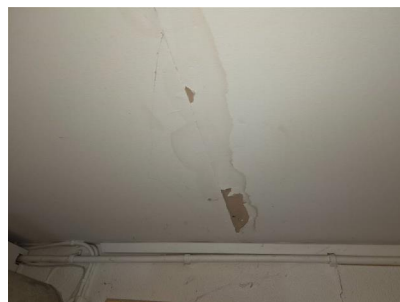
-Innertaket har äldre fuktfläckar.

Fuktfläckar kan bero på olika saker, och kan vara ett tecken på en tidigare eller en pågående fuktskada. Vid fuktindikering indikerades inga förhöjda värden.

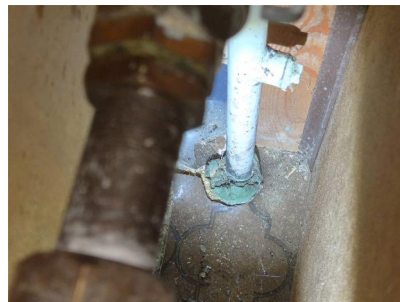
-Huvudkranar och vattenmätare är olämpligt placerade.

När inkommande vatten finns i ett utrymme utan tätskikt ökar risken för fuktrelaterade skador i omkringliggande konstruktioner vid ett läckage. Man kan med fördel montera ett läckagelarm under rören.

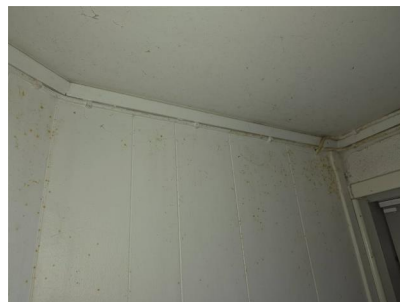
-Mikrobiell påväxt finns på väggar och tak i flertalet utrymmen.

Garagedelen värms inte upp på samma sätt som övriga huset, vilket gör att fukt från upphängd tvätt och duschning kondenserar på kalla väggar/tak med mikrobiell påväxt som följd.

Med värme och förbättrad ventilation minskas risken för denna typ av påväxt.

För att säkerställa orsak, omfattning och åtgärd rekommenderas en fördjupad undersökning.

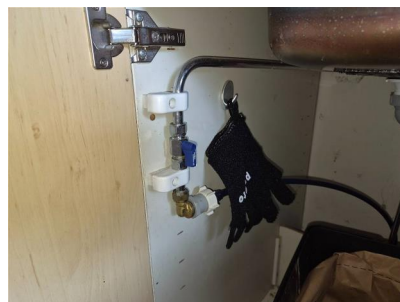
-Avstängningsventil till diskmaskin är placerad i vaskskåp.

Enligt branschreglerna ska denna vara placerad lättillgängligt ovan diskbänk.

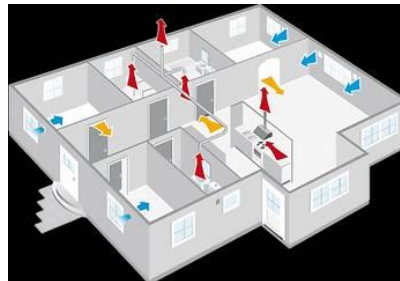
-Tilluftsventiler saknas i sov- och allrum

När friskluftsventiler inte finns, försämras möjligheten för ventilationssystemet att fungera, vilket kan påverka husets konstruktion och inomhusmiljö.

Ett typiskt sätt att förstärka självdraget är att installera våtrumsfläktar med konstant drift i våtutrymmen samt friskluftsventiler i alla sov- och allrum.

Ventiler kan tas upp i fönsterkonstruktionen alternativt i ytterväggen, vid tveksamheter rekommenderas att en hålltagare kontaktas.

Observera att detta är typiska åtgärder, för att säkerställa en fullgod ventilation enligt dagens normer rekommenderar vi kontakt med ventilationsfackman för lämpliga åtgärdsförslag.

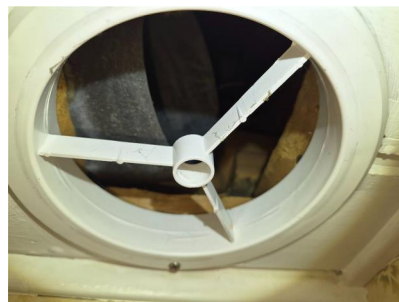
-Frånluftventil är ej kopplad mot imkanal.

Frånluftsventilationens uppgift är att transportera bort bland annat emissioner, fukt, lukt och föroreningar från huset.

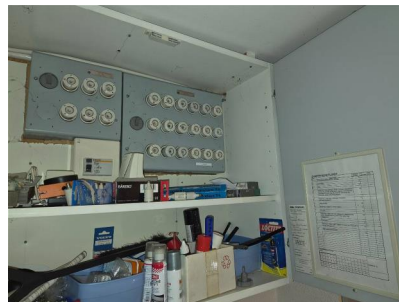
-Gruppförteckning över elcentralen finns.
