# Besiktningsprotokoll

Anticimex Försäkringsbesiktning i samarbete med Fastighetsbyrån

| Fastighetsadress:<br>Ånneröd 7 | |

| Besiktningsdatum:<br>2026-09-18 | Protokollnummer:<br>69931040 |

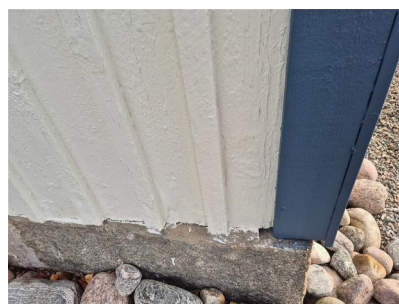
Del av del äldre fasaden står inskjuten på grundmuren, vilket medför risk att snö/vatten blir ståendes och orsakar fuktskador. Noterades även färgblåsor.

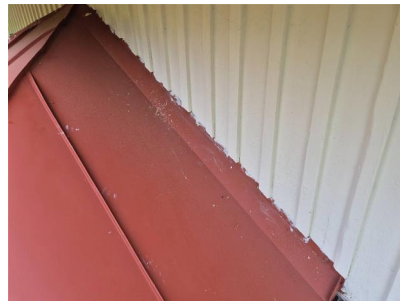
Plåten är inte infälld bakom panelbrädorna och otätheter förekommer.

Risk för fuktinträngning.

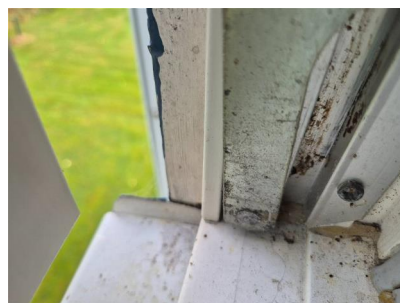
Fönsterbleck är inte infällda bakom foderbrädor och vissa är otäta, vilket medför risk för fuktskador i omkringliggande konstruktioner. Rekommenderas att detta tätas med lämpligt material.

Förekommer äldre isolerglasfönster. Isolerglas kan med tiden bli otäta mellan glasen vilket medför att de blir missfärgade mellan glasen.

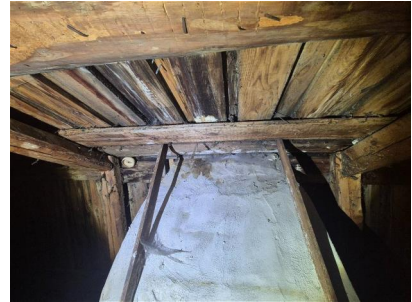
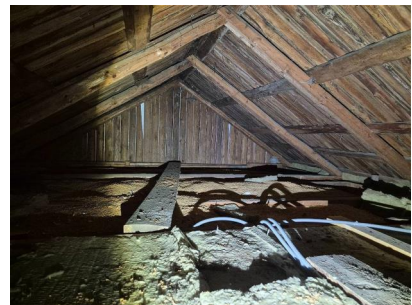
Missfärgningar förekommer på underlagstaket, torrt vid besiktningstillfället.

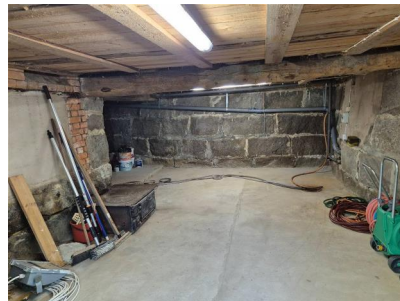
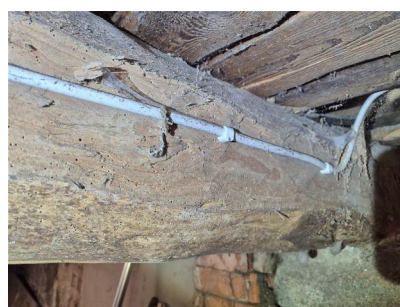
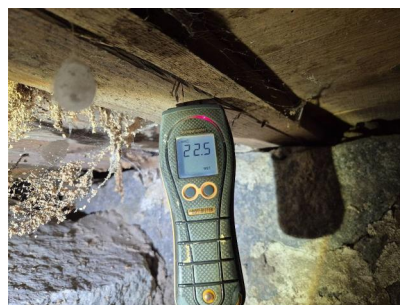
Vid kontroll av konstruktion uppmättes fuktvärden över kritisk fuktnivå. Spår av träskadeinsekter förekommer.

Uteluftsventilerad grovkällare med bjälklag av organiskt material har ofta fuktskador på grund av naturlig fuktpåverkan. Detta kan resultera i mikrobiella skador.

Fuktkvoten uppmättes till 22%. Risk för mikrobiell tillväxt föreligger vid 17%

För att undvika detta så måste källarens klimat bli torrare. Läs Anticimex faktablad om uteluftsventilerade grunder för tips och råd.

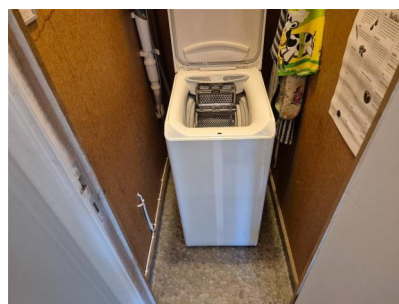
Golvbrunn finns inte i utrymmet.

I denna typ av utrymme bör en golvbrunn finnas. Avsaknaden utgör en ökad risk för fuktskador i omkringliggande konstruktioner.

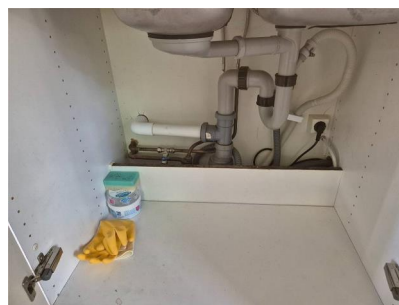
Fuktskydd finns inte i diskbänksskåp, dock finns ett fuktlarm vilket är bra.

Fuktskydd rekommenderas enligt ovan för att lättare kunna upptäcka eventuella läckage och undvika fuktskador.

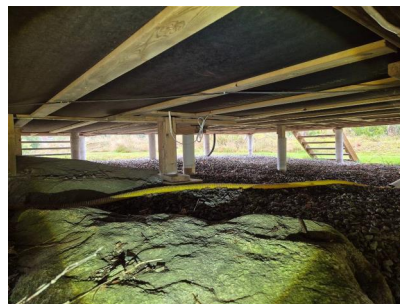
Plintgrunden är en riskkonstruktion vilket kan medföra att det är ett för fuktigt klimat i grunden under delar av året på grund av missgynnsam temperaturskillnad, vilket kan medföra att fuktelaterade skador och lukt uppkommer. Fuktkvoten uppmättes till 16%. Risk för mikrobiell tillväxt föreligger vid 17%.

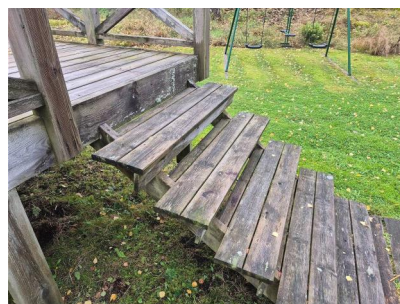
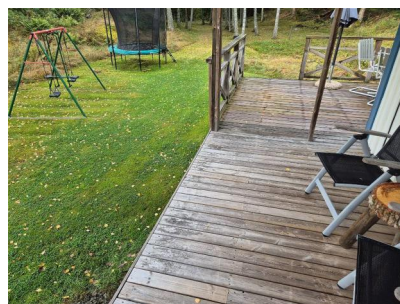
Trappan är bristfälligt förankrad i altan. Skyddsräcke saknas.

Risk för personskada.

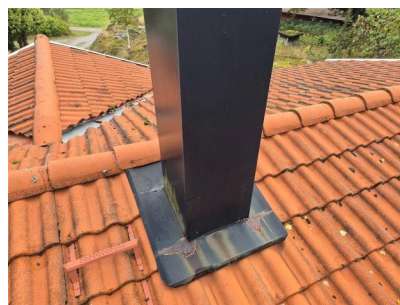
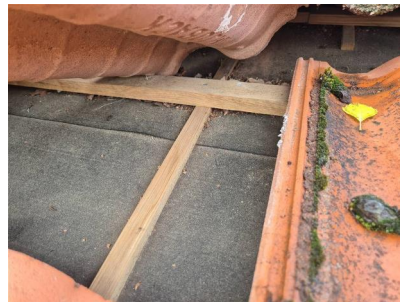
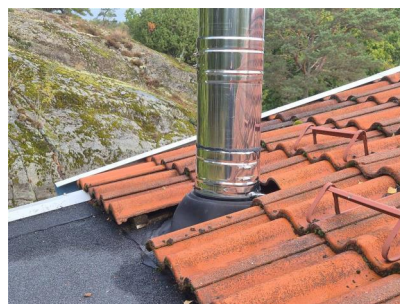
Plåten runt skorstenen är rostangripen och underhåll alternativt byte rekommenderas.

Läkten är fuktpåverkad och ligger oskyddad vid genomföringen till bastun.

Mossa börjar greppa om pannorna, vilket bör tas bort. Mossa binder fukt och försämrar pannornas motståndskraft mot vatten och ökar risken för inläckage.

Färgsläpp förekommer i ränndalar.

Detta medför risk för fuktskador i omkringliggande konstruktioner.

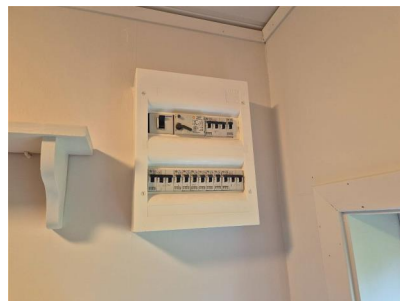
Gruppförteckning över elcentralen saknas.

"Gruppförteckning" är en lista som ska vara placerad vid elcentralen. Den visar vilka säkringar som är anslutna till vilka armaturer, vägguttag och apparater. Den är också till för att underlätta vid felsökning och elarbeten.

Kontakta en elektriker för att upprätta en gruppförteckning som placeras i närheten av elcentralen.

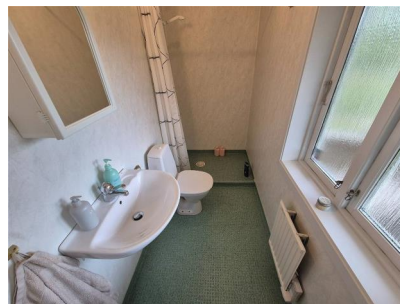
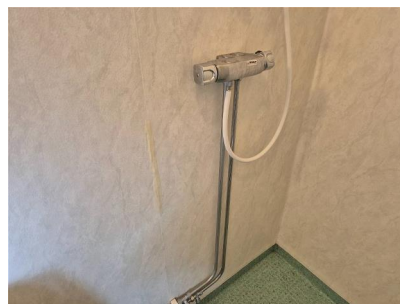
Våtutrymmet har äldre yt-/tätskikt.  
Skivskarvar har gått isär på vägg.

Eftersom funktionen, som innebär att ytskiktet/tätskiktet ska vara vattentätt, kan vara nedsatt finns en ökad risk att vatten tränger igenom ytskiktet/tätskiktet med vattenskador i omkringliggande konstruktioner som följd.

Mekanisk frånluft saknas. Frånluftsventilationens uppgift är att transportera bort bland annat emissioner, fukt, lukt och föroreningar från huset.

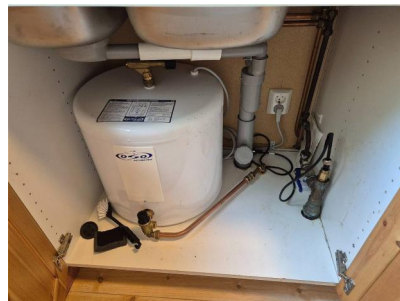
Varmvattenberedare är olämpligt placerad i icke tätskitat utrymme. Risk att eventuella läckage orsakar vattenskador.
