# Besiktningsprotokoll

Anticimex Försäkringsbesiktning i samarbete med Fastighetsbyrån

| Fastighetsbeteckning:<br>Storlien 1:216 | |

| Besiktningsdatum:<br>2026-09-14 | Protokollnummer:<br>69915888 |

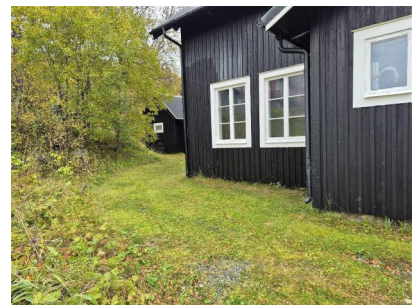
Marken lutar mot huset.

Detta innebär en ökad fuktbelastning mot grunden vilket i sin tur kan orsaka fuktskador i huset.

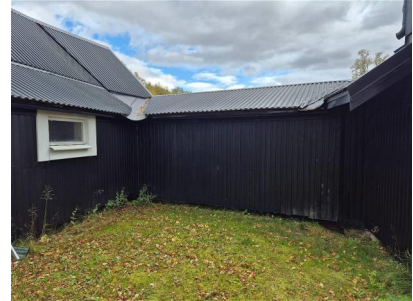
Fuktuppsug finns på sockeln.  
Se invändigt entréhall/passage.

Vi rekommenderar kontakt med byggtreprenör för kontroll och åtgärd.

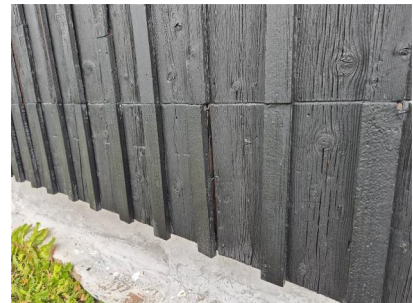
Fasadpanelen är i behov av målning/underhåll.  
Torrspäckor i panelen.

För att öka livslängden på fasadbeklädnaden rekommenderas målning och underhåll.

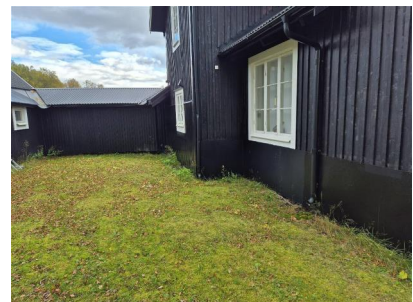
Delar av fasaden är plåtbeklädd och därmed obesiktad.

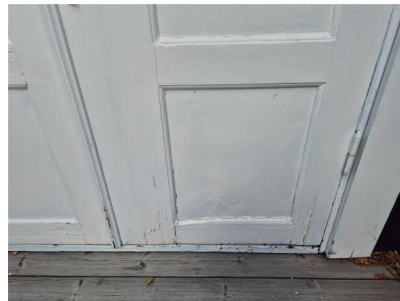
Mindre rötskador finns i dörr.

Dessa bedöms inte ha lett till bakomliggande skador.

Jag rekommenderar målning och underhåll.

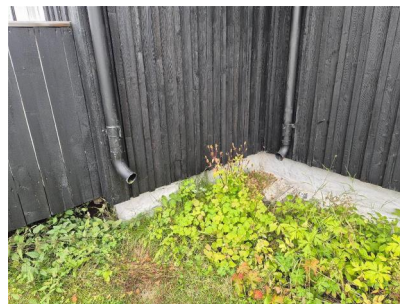
Stuprör avslutas nära husliv.

Hängrännor saknas på delar av tak. (Se utvändigt sockel)

Stuprör som avslutas intill husliv (ovan mark) samt övrigt noterat ovan kan medföra en ökad fuktbelastning på grundmur/sockel med fuktrelaterade skador som följd.

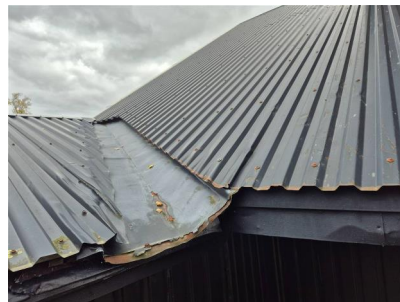
Yttertaket är äldre.

Takplåt och infästning har mindre rostskador och formförändringar.

Takplåt, plåtdetaljer och underlagstak har enligt vår bedömning en begränsad livslängd. Eftersom husets taktäckning är äldre har det ett minskat motstånd mot vatteninträngning. Detta i sin tur kan leda till fuktskador på träläkt och vidare ner i underliggande konstruktioner.

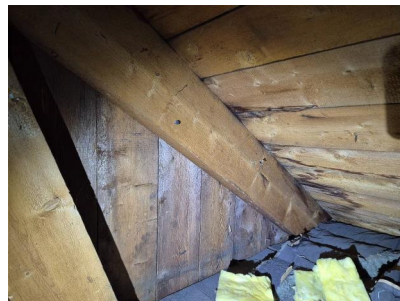
Underlagstaket har fuktfläckar. Fläckarna upplevs torra för dagen.

Fuktfläckar kan bero på olika saker, och kan vara ett tecken på en tidigare eller ett pågående läckage.

Vi rekommenderar en fördjupad undersökning för att bedöma orsak och omfattning.

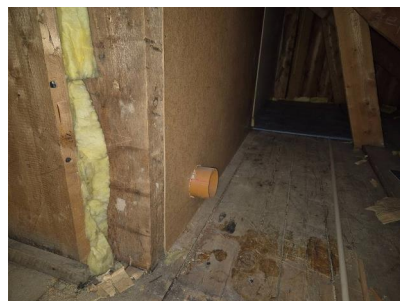
Ventilationsrör avslutas på vinden.

Risk att fukt från bostadsmiljön leds in på vinden och orsakar fuktrelaterade skador.

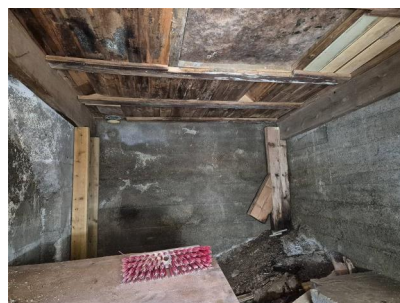
Vid kontroll av krypgrunden/matkällaren uppmättes fuktvärden över kritisk nivå för mikrobiell tillväxt och en kemisk lukt upplevdes. Mikrobiella skador på blindbotten.

Uteluftsventilerade krypgrunder med bjälklag av organiskt material har ofta fuktskador på grund av naturlig fuktpåverkan. Lukten som känns i krypgrunden kan också spridas till boendemiljön (se invändigt). Fuktkvoten uppmättes till över 28 %.

Vi rekommenderar en fördjupad undersökning för att bedöma orsak och omfattning.

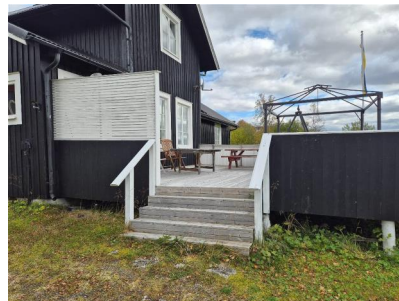
Altan har sättningar.

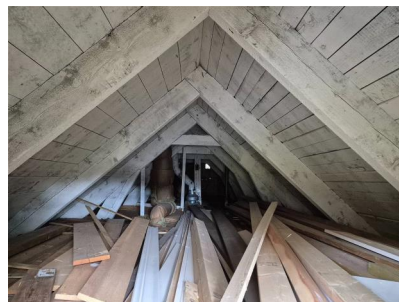
Vid kontroll av vinden uppmättes fuktvärden under kritisk fuktnivå för mikrobiell tillväxt och en normal lukt upplevdes. Fuktkvoten i underlagstak/takbjälkar uppmättes till 12 %.

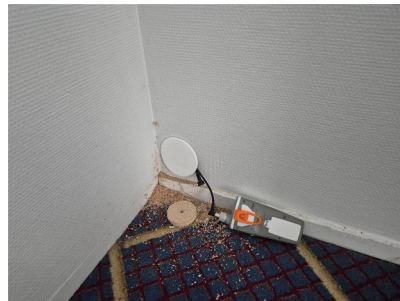
Vid kontroll av väggkonstruktion uppmättes fuktvärden över kritisk nivå för mikrobiell tillväxt.

Grundläggningen består av en betongplatta på mark utan underliggande isolering.

Fuktkvoten uppmättes till 15 % i ytterväggsyll och den relativa fuktigheten uppmättes till 88% vid 9 grader.

Fuktkvoten uppmättes till 15% i innerväggsyll mellan garage och förråd 2 och 13% i innerväggsyll mellan passage och garage.

Vi rekommenderar en fördjupad undersökning för att bedöma orsak och omfattning. Det är viktigt att tänka på att denna rekommendation om fördjupad undersökning gäller hela entréhall och passage.

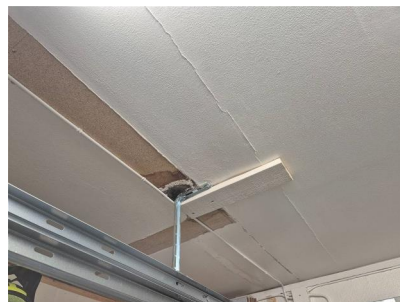
Fuktfleck på innertaket.  
Fuktindikering i utrymmet gav förhöjda fuktindikationer.

Vi rekommenderar kontakt med byggtreprenör för kontroll och åtgärd. Kontrollera intilliggande konstruktioner.

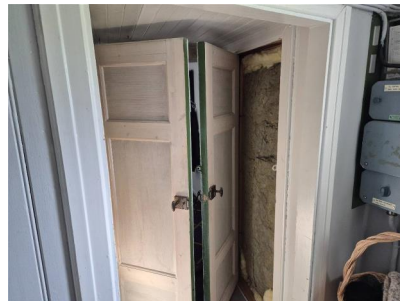
Utrymmet är belamrat.

Utrymmet kunde inte besiktigas då det är belamrat.

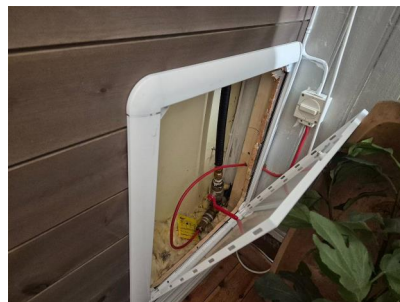
Rörslits saknar vattentät botten.

En rörslits ska ha en vattentät botten och vara försedd med skvallerrör. När det saknas ökar risken för att ett läckage inte upptäcks i tid. Det kan leda till fuktskador i omkringliggande konstruktioner.

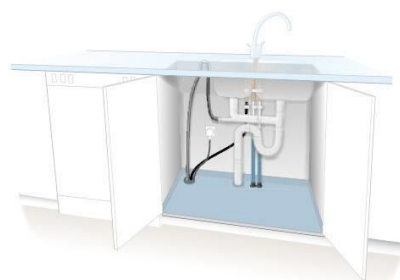
Fuktskydd saknas i diskbänksskåp och under vitvaror.

Utan fuktskydd är det svårt att upptäcka läckage från rörledningar. Vatten kan då tränga in i omkringliggande konstruktioner och orsaka fuktskador.

För att upptäcka eventuella läckage, installera ett fuktskydd.

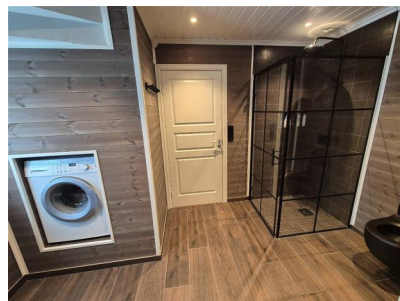
Tätskikt saknas på vägg utanför duschväggar.

Detta ökar risken för vattenskada i omkringliggande konstruktioner.

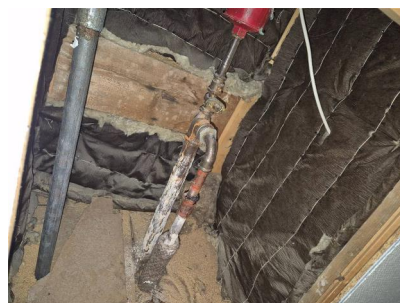
Rörslits saknar vattentät botten.

En rörslits ska ha en vattentät botten och vara försedd med skvallerrör. När det saknas ökar risken för att ett läckage inte upptäcks i tid. Det kan leda till fuktskador i omkringliggande konstruktioner.
