# Besiktningsprotokoll

Anticimex Försäkringsbesiktning i samarbete med Fastighetsbyrån

| Fastighetsadress:<br>Kaggetorpsvägen 128 | |

| Besiktningsdatum:<br>2026-09-18 | Protokollnummer:<br>69930892 |

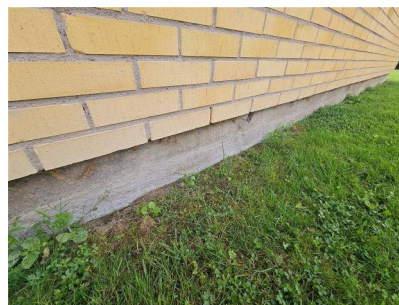
Fuktuppsug och sprickor finns på sockeln.

Noterade brister innebär risk att fukt/frost sprider sig till kringliggande konstruktioner.

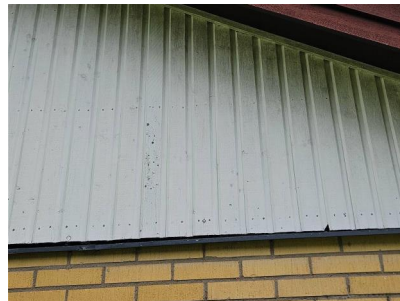
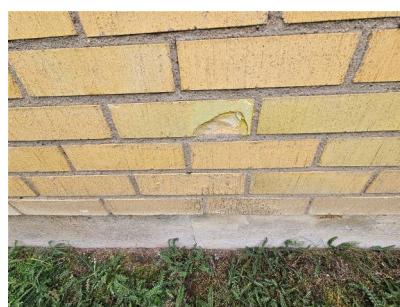
Fasadbeklädnaden har mindre rötskador längs ändträ.

Torrspäckor finns längs träkonstruktioner.

Lokalt finns skärvade tegel i fasaden (sydvästra gavlarna).

Dessa bedöms dock inte ha lett till bakomliggande skador.

För att undvika följdskador kan rötskadad träpanel bytas ut och reparera teglet.

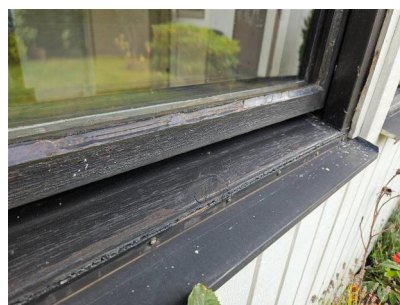
Fönster har färgsläpp och torrspäckor.

Fönsterbågar och fönsterkarmar där målningsbehov finns riskerar att få fukt- och rötskador på grund av sämre vattenavvisande förmåga.

För att öka livslängden på fönster rekommenderas målning och underhåll.

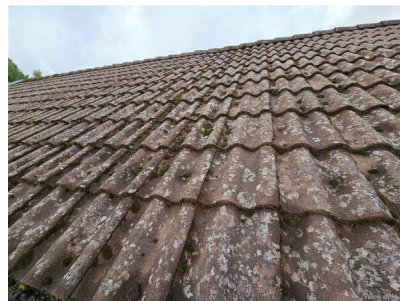
Yttertaket är av äldre datum med påväxt lava/mossa.

Takpannor med underlagstak av träfiberskivor.

Med denna konstruktion är det extra viktigt att takpannorna är hela. Eftersom underlagstaket inte har en papp kan regn och snö som tränger in genom otätheter leta till fuktskador i underliggande konstruktion.

Kontroll av taktäckningen har utförts ifrån mark med digital kamera samt via steg ställd mot hängränna sydvästra gavlarna, därifrån kunde takpannor lyftas och underliggande läkt/underlagstak kontrollerades.

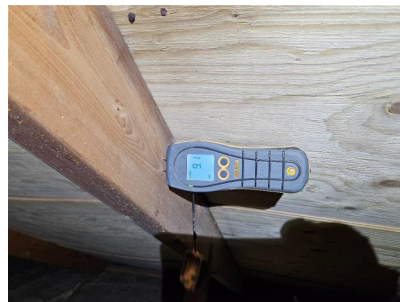
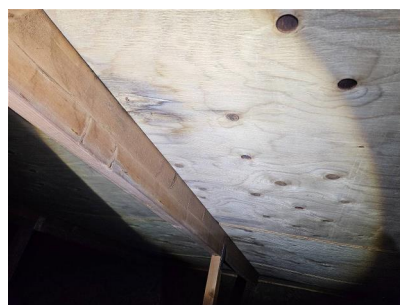
Vid kontroll av vinden uppmättes fuktvärden under kritisk fuktnivå för mikrobiell tillväxt och en normal lukt upplevdes.

Fuktkvoten i takbjälkar uppmättes till 9-10 %. Risk för mikrobiell tillväxt föreligger om fuktkvoten överstiger 17%.

Mindre fuktfläckar noterades på underlagstak.

Detta är vanligt förekommande (normalt) med tanke på att underlagstaket består av träfiberskivor.

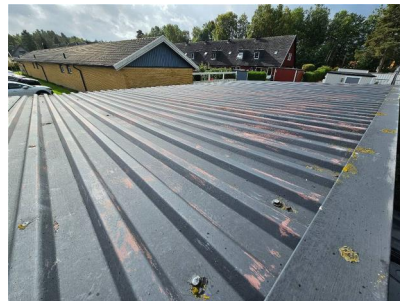
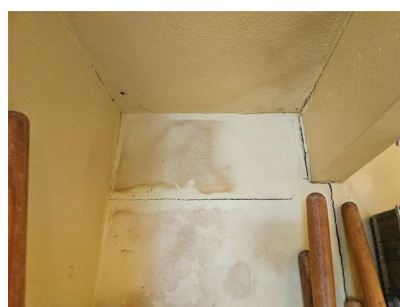
Taktäckningen är ej anpassad för lutningen.

Vilket har föranlett till fuktfläckar längs innertak/vägg.

Utvändig träkonstruktioner är i generellt behov av förebyggande underhåll, byte av rötskadade trädetaljer samt målning.

Invändigt finns täta ytskikt direkt mot betonggrund (isolerad golvkonstruktion).

Noterade brister kan med fördel åtgärdas vid framtida planerade renoveringar.

Vi rekommenderar att fackman/snickare kontaktas för kontroll/åtgärd/er.

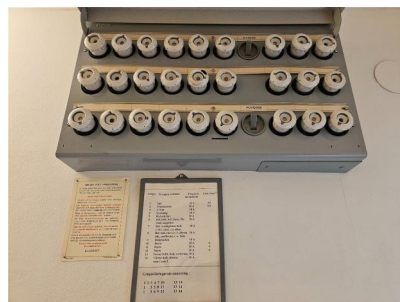
Jordfelsbrytare finns ej.

Det finns inget krav att hus byggda före år 2000 ska ha jordfelsbrytare. Jordfelsbrytaren minskar dock risken för personskador och brand orsakade av elanläggningen.

Vid stickprovskontroll av jordade eluttag i kök/diskbänk noterades inga avvikelser.

Övriga el uttag är ojordade standard (tidsenligt utförande för byggnadsåret).

Kontakta en elektriker för kontroll och åtgärd.

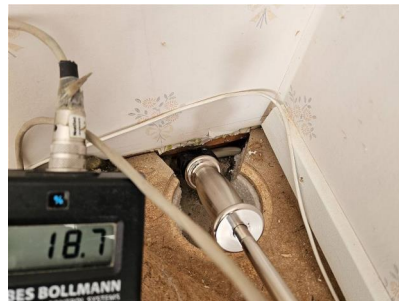
Grundläggningen består av en betongplatta på mark utan underliggande isolering och med en flytande golvspånskiva på en cellplastisolering.

Kontroll av konstruktion utfördes genom att prov hål frästes i golv sovrum 2 längs yttervägg och klädkammare innerhörn mot bastu / grannfastighet.

Vid kontroll av konstruktion uppmättes fuktvärden över kritisk nivå för mikrobiell tillväxt och normal lukt upplevdes.

Fuktkvoten uppmättes till 18-21 %. Risk för mikrobiell tillväxt föreligger om fuktkvoten överstiger 17%.

Ofta är golvkonstruktioner (uppreglade och flytande) från dessa årtionden (70/80-talet) fuktpåverkade, vilket kunde påvisas vid kontroll av konstruktion i detta hus då förhöjda fuktvärden uppmättes.

Detta bör sikt åtgärdas via en fördjupad undersökning (som gäller hela entréplanet) för att minska riskerna att en ogynnsam inomhusmiljö inte ska uppstå.

Fördjupad undersökning/vidare teknisk utredning syfte är ta fram omfattning och orsak till de avvikande fuktvärden som uppmättes vid kontroll av konstruktion. För att kunna påvisa vilka motåtgärder som är lämpligast att införa.

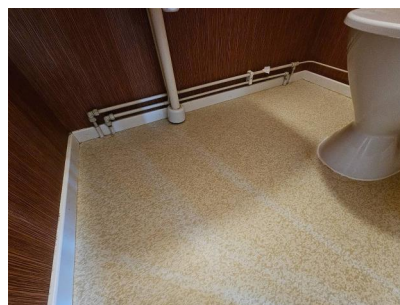
Rör genomföringar finns i golv.

Utförandet kan medföra en risk för att vatten tränger ner i omkringliggande konstruktioner och orsakar fuktskador.

Vid uppbyggnaden av utrymmet var detta tillåtet och utförandet anses därför vara fackmässigt utfört. I dagens branschregler är detta inte längre tillåtet.

Fuktindikering utan anmärkning utfördes i utrymmet.

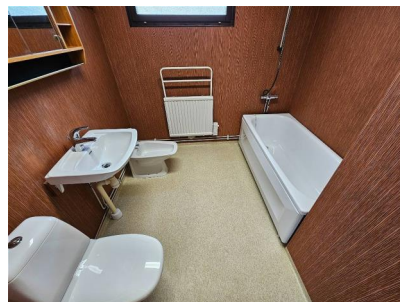
Våtrummet har äldre yt-/tätskikt och utförande.

Golvbrunn har tidsenlig förhöjningsring.  
Fönster (träkonstruktion) finns i anslutning till badzonen.  
El radiatoren är placerad i nära anslutning till badzonen.

Eftersom funktionen, som innebär att ytskiktet/tätskiktet ska vara vattentätt, kan vara nedsatt finns en ökad risk att vatten tränger igenom ytskiktet/tätskiktet med vattenskador i omkringliggande konstruktioner som följd.

Fuktindikering utan anmärkning utfördes i utrymmet.

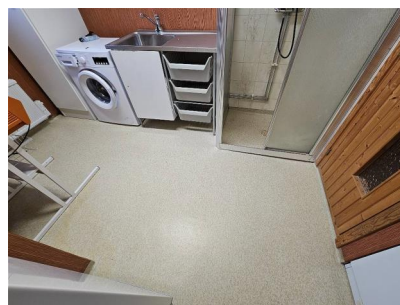
Golvbeläggning har släppt från underlaget vid/runt golvbrunnar (vilket bedöms vara av normal åldersrelaterade karaktär).

Vid direkt fuktindikering runt golvbrunn uppmättes avvikande fuktindikationer (området där tätskikt/mattan har släppt).

Eftersom funktionen, som innebär att ytskiktet/tätskiktet ska vara vattentätt, kan vara nedsatt finns en ökad risk att vatten tränger igenom ytskiktet/tätskiktet med vattenskador i omkringliggande konstruktioner som följd.

Vid fuktindikering som utfördes i utrymmet längs väggar noterades inga förhöjda indikationer.

Vi rekommenderar att en behörig fackman våtrum kontakts för en planerad renovering som säkerställer framtida funktion och fuktsäkerhet. Vid den planerade renoveringen ska anslutande konstruktioner kontrolleras (fördjupad undersökning för att bedöma orsak och omfattning).

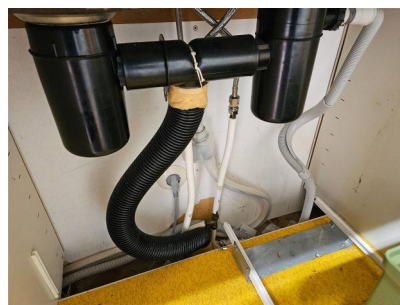
Fuktskydd saknas i diskbänksskåp och under vitvaror (kyl). Förankring av slangar/rör diskmaskin saknas, vilket rekommenderas.

Fuktindikering utan anmärkning utfördes i utrymmet.

För att upptäcka eventuella läckage, installera ett fuktskydd, alternativt fuktsensor/larm i diskbänksskåp.
