# Besiktningsprotokoll

Anticimex Överlåtelsebesiktning av småhus - nivå 1

| Fastighetsbeteckning:<br>Rydboholm 6:24 | |
| Fastighetsadress:<br>Egnahemsvägen 8b | |

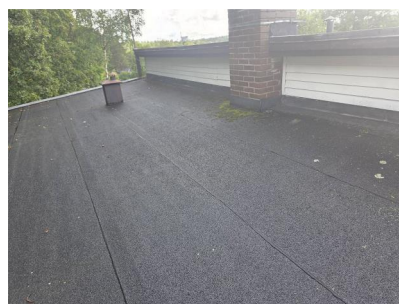
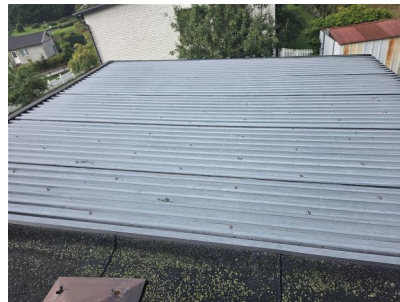
Takpappen och plåttaket börjar bli äldre.

Tätskikten på ett låglutande tak har enligt vår bedömning en begränsad livslängd. Eftersom takpappen och plåten är äldre har det ett minskat motstånd mot vattengenomträngning. Detta i sin tur kan leda till att takkonstruktionen drabbas av fuktskador.

Med fördel kan väderskydd monteras på skorsten.

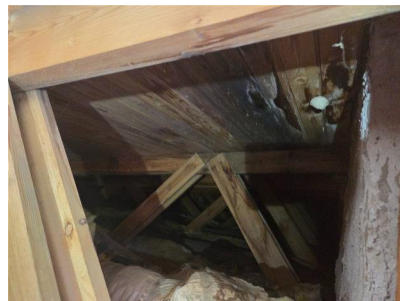
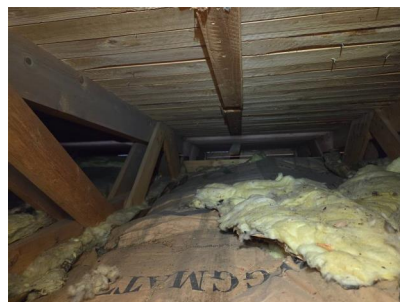
Vindsutrymmet saknar landgångar och är lågt så framkomligheten är begränsad.

Vindsutrymmen är kontrollerade från vindsluckor.

Lokala fuktfläckar noterades, se vid murstock. Området uppfattas som torrt vid besiktningen. Områden med missfärgning skall hållas under uppsikt så inga förändringar sker.

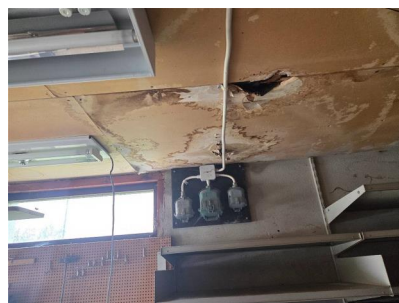
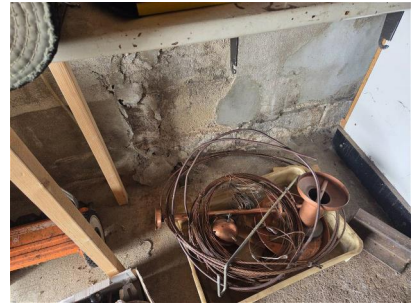
Fuktfläckar noterades i tak. Området uppfattas som torrt och äldre vid besiktningen.

Vidare noterades putssläpp på grundmur, området uppfattas som torrt vid besiktningen och är troligen orsakats av tidigare dränering.

Vid en renovering rekommenderas att underliggande konstruktioner kontrolleras så inga skador finns kvar innan återställningen.

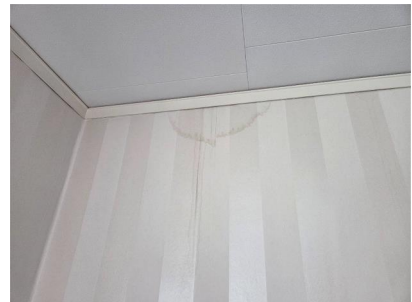
Lokal fuktfläck noterades vid tak/väggvinkel på tapet. Området uppfattas som torrt och äldre vid besiktningen. Vid en renovering ska bakomliggande konstruktioner kontrolleras så inga skador finns kvar innan återställningen.
