Tågmästaren 15

Kartåsgatan 11

| Uppdragsnummer | S18590 |
| Besiktningsdatum | 2026-09-01 |

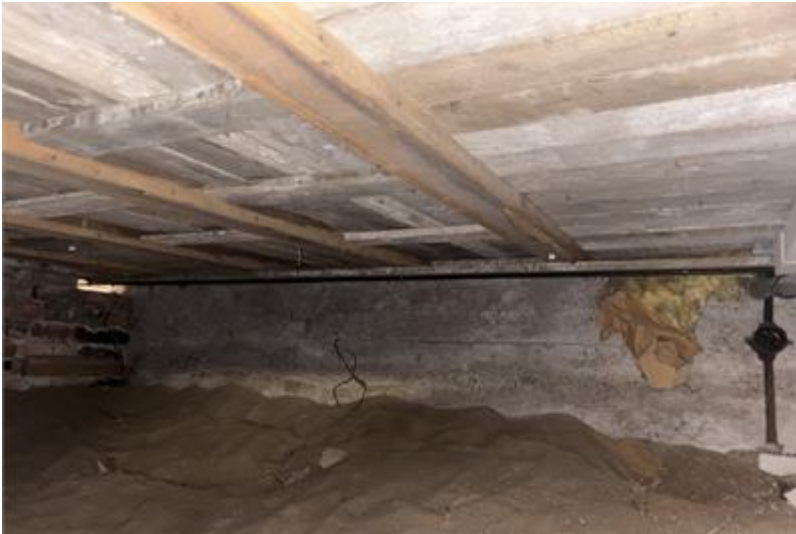
Fuktkvoten i blindbotten uppmättes till mellan 10-12 % FK.

Det kritiska gränsvärdet för mikrobiell tillväxt brukar anges till ca 17% fuktkvot (FK).

Uppmätt värde ligger under gränsvärdet för mikrobiell påväxt.

Notera att stickprovsmässig undersökning är utförd och för att säkert fastställa konstruktionens kondition och fuktstatus måste en mer omfattande undersökning utföras.

En krypgrund är en riskkonstruktion med avseende på fukt- och mikrobiella skador. För att säkert fastställa grundens funktion och golvbjälklagets kondition krävs alltid en fortsatt teknisk undersökning. Se även protokollets näst sista sida Pos. 10.
