# Besiktningsprotokoll

Anticimex Försäkringsbesiktning i samarbete med Fastighetsbyrån

| Fastighetsadress:<br>Ånestad Brattliden | |

| Besiktningsdatum:<br>2026-09-21 | Protokollnummer:<br>69929596 |

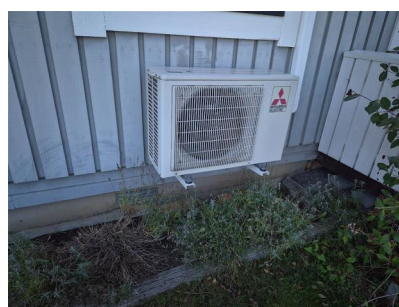
Kondensvatten från luftvärmepumpens utedel leds inte bort från husgrunden.

Detta medför ökad risk för att vatten tränger in i anslutande konstruktioner, vilket i sin tur kan leda till fuktrelaterade skador. Observera att besiktning av byggnadens värmesystem eller värmepumpen inte har ingått i uppdraget.

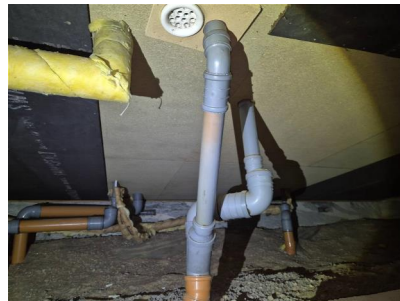
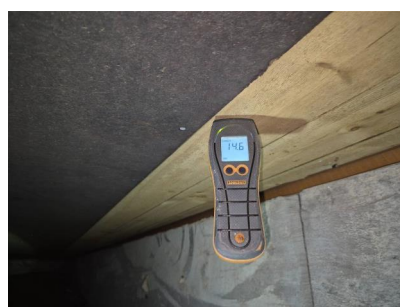
Vid kontroll av konstruktionen i krypgrund uppmättes fuktvärden under kritisk fuktnivå för mikrobiell tillväxt.

Golvbjälklaget ovan den uteluftsventilerade krypgrunden riskerar att drabbas av fuktskador på grund av naturlig fuktpåverkan. Detta kan i sin tur leda till mikrobiella skador (angrepp av mikroorganismer) som kan leda till att mikrobiell lukt sprids till boendemiljön. Fuktkvoten uppmättes till 15%.

Risk för mikrobiell påväxt föreligger om fuktkvoten överstiger 17%

Mindre mängd mikrobiell påväxt noteras på boardskivor. Detta indikerar att luften i grunden är fuktig under delar av året.

För en 80-talsgrund är denna krypgrund i bättre skick än förväntat.

Jag rekommenderar att en krypgrundsavfuktare installeras för att säkerställa ett torrt klimat i grunden året runt.

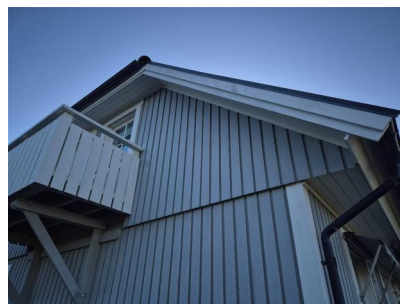
Fasaden senast målad 2012 och är trots detta i mycket bra skick.

Vindskivor i behov av tvätt.

Det är bra att planera för en ommålning kommande år.

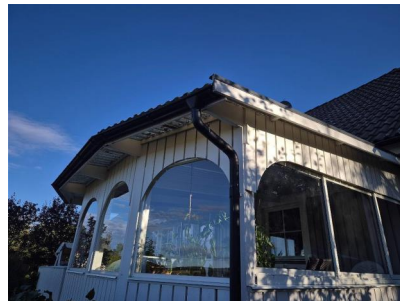
Plasttaket på utedamm är äldre vilket ofta leder till skador i plasten.

Håll under uppsikt och byt plasttak vid behov.

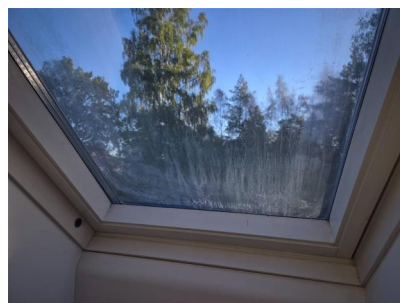
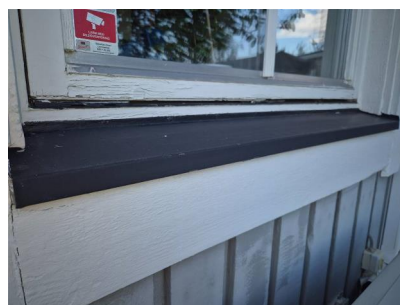
Isolerglas är äldre.

Befintliga fönster är äldre vilket betyder att tätningen mellan fönsterrutorna kan vara sämre. Detta kan leda till att missfärgning/imma kan uppstå mellan glasrutorna.

Takfönster i badrum och hallen utanför mot framsidan är punkterade.

Torrspäckor runt fönster mot baksidan.

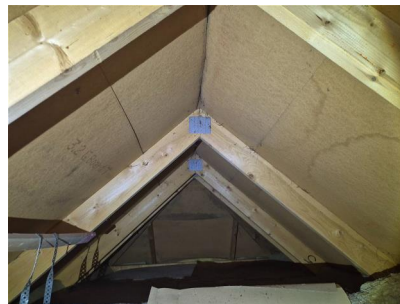
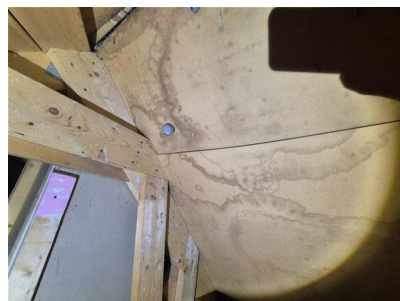
Underlagstaket består av behandlade masonitskivor.

Eftersom underlagstaket består av oljehärdad masonit utan yttre täckning av papp under takbeklädningen, finns risk vid ogynnsam väderlek att regnvatten/snö tränger in i skivskarvar med läckage på vindsutrymmet som följd. Med tiden kan även träfiberskivorna drabbas av fuktskador.

Fuktrosor i masonitskivor förekommer i förväntad omfattning nära skorstenen.

Vinden är i bra skick.

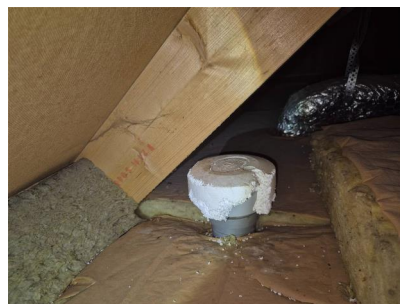
Vakuumentil till avluftning för avlopp något skadad. Rekommenderas att denna byts ut.

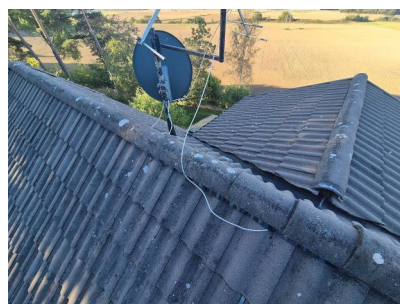
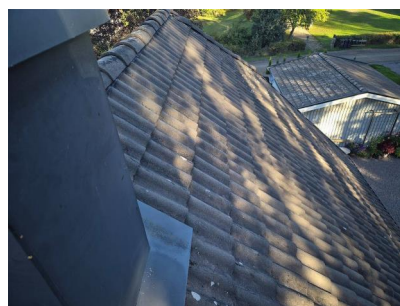
Takpannor närmar sig sin tekniska livslängd på ca 40 år, takpannorna är från 1992. Takpannor bedöms vara i bra skick.

Taket är besiktat från takstege och mark.

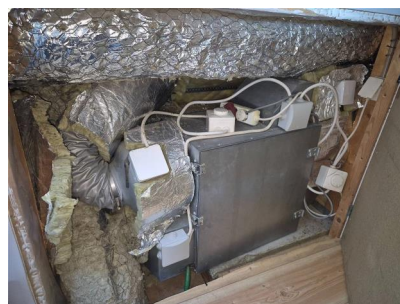
Ventilationsaggregatet bör kontrolleras av ventilationstekniker. Vid besiktningen noterades ett missljud från aggregatet och något tydligt luftflöde kunde inte observeras vid frånluftsdonen i våtrummen.

Ett missljud kan höras från FTX-aggregat på vinden. Dåligt eller inget sug noteras från våtrum.

Jag rekommenderar kontakt med ventilationsfirma för kontroll.

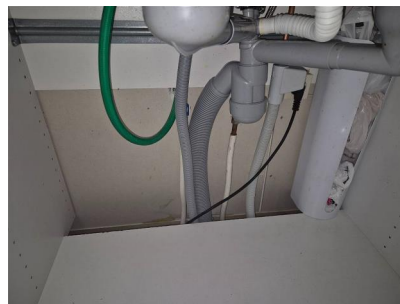
Tätskikt saknas i diskbänkskåpet.

Däremot finns tätskikt med uppvik under diskbänken, vilket är positivt ur fuktsynpunkt. Beroende på golvutningen kan ett eventuellt läckage ändå dröja innan det upptäcks.

Avloppsslangen till diskmaskinen är inte förankrad enligt tillverkarens monteringsanvisning.

Jag rekommenderar därför att ett vattenlarm monteras i diskbänkskåpet för att möjliggöra snabb upptäckt vid ett eventuellt läckage.

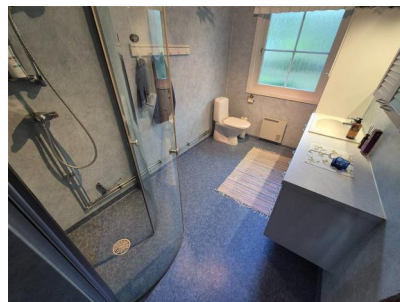
Våutrymmet har äldre yt-/tätskikt.

Eftersom funktionen, som innebär att ytskiktet/tätskiktet ska vara vattentätt, kan vara nedsatt finns en ökad risk att vatten tränger igenom ytskiktet/tätskiktet med vattenskador i omkringliggande konstruktioner som följd.

Rör genomföringar finns i golv under handfat.

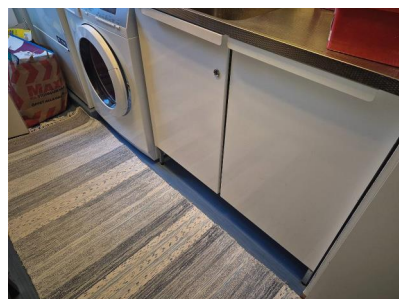
Våtutrymmet har äldre yt-/tätskikt.

Eftersom funktionen, som innebär att ytskiktet/tätskiktet ska vara vattentätt, kan vara nedsatt finns en ökad risk att vatten tränger igenom ytskiktet/tätskiktet med vattenskador i omkringliggande konstruktioner som följd.

Klämringen glipar något mot brunnen men sitter hårt.

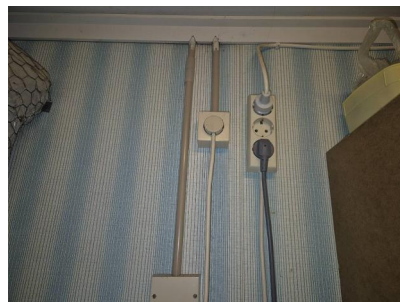
Vid stickprovskontroll av jordade eluttag noterades inga avvikelser. Däremot sitter skarvsladd som en fast installation. Rekommenderas kontakt med elektriker för kontroll och åtgärd.

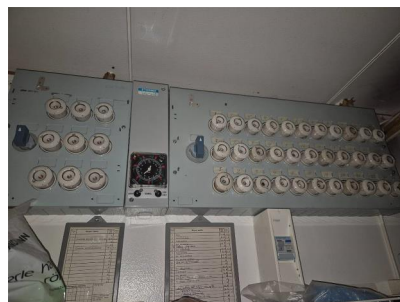
Jordfelsbrytare finns installerad vid elcentralen.

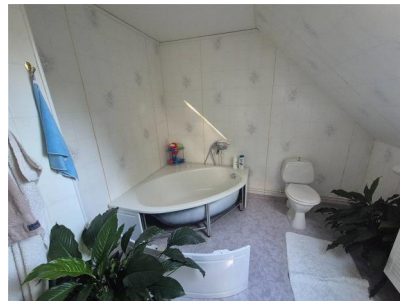
Våtutrymmet har äldre yt-/tätskikt.

Eftersom funktionen, som innebär att ytskiktet/tätskiktet ska vara vattentätt, kan vara nedsatt finns en ökad risk att vatten tränger igenom ytskiktet/tätskiktet med vattenskador i omkringliggande konstruktioner som följd.

Övriga observationer som innebär en ökad risk för fuktskada.

- Rörgenomföringar finns i golv under badkar.
- Skarvar på våtrumstapet spricker isär.

Lokalt golvfäll mot golvbrunnen finns under badkar. I övrigt är golvfallet bristfälligt.

Fuktindikering i utrymmet gav inga förhöjda fuktindikationer.

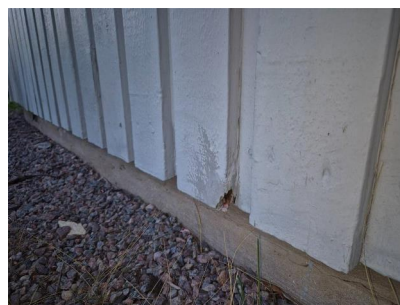
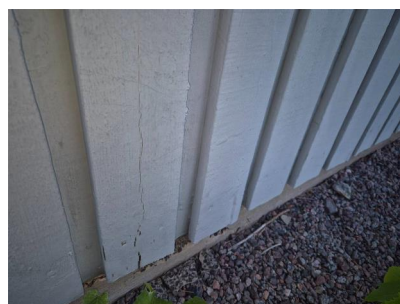
Mindre rötskada finns i nedkant av en panelbräda intill dörr på framsidan. Några rötskadade brädor noteras mot baksidan.

Jag rekommenderar målning/underhåll samt byte av skadade brädor.

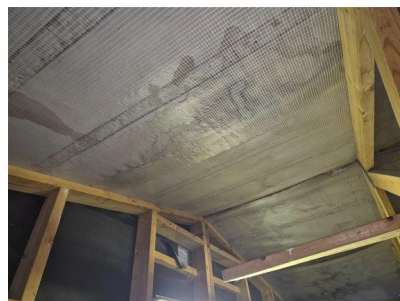
Underlagstaket består av plastfolie.

Eftersom underlagstaket består av plastfolie finns risk vid ogynnsam väderlek att regnvatten/snö tränger in under den yttre takbeläggningen och ner mellan plastöverlapp eller i andra otätheter med läckage på vindsutrymmet som följd.

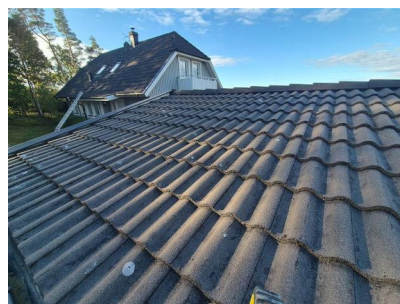
Yttertaket är äldre.

Takpannor och plåtdetaljer har enligt vår bedömning en begränsad livslängd. Eftersom husets taktäckning är äldre har det ett minskat motstånd mot vatteninträngning. Detta i sin tur kan leda till fuktskador på träläkt och vidare ner i underliggande konstruktioner.

Taket är besiktat från anliggande stege och mark.

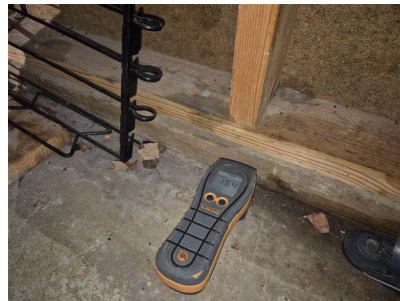
Väggsyllar riskerar att drabbas av fuktskador på grund av naturlig fuktpåverkan om fuktskyddet är bristfälligt utfört alternativt saknas.

Fuktvandring kan ske från marken genom betongen till organiskt material genom så kallad kapillärsugning och diffusion, vilket kan leda till skador med lukt av mikrobiell karaktär. Om syllar är tryckimpregnerade kan även en kemisk lukt förekomma.

Vid fuktkontroll av syllan innanför garageport uppmättes en fuktkvot på 16%.

Risk för mikrobiell påväxt föreligger om fuktkvoten överstiger 17%.
