**Fastighetsuppgifter**

Tisteln 9

Bokvägen 5

## Bilaga 1 för kontroll av valda konstruktioner

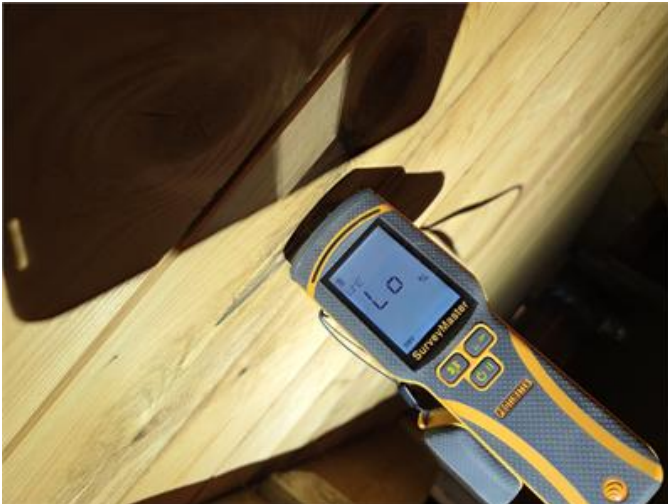
| Besiktningsresultat | | | | | |
|---|---|---|---|---|---|
| Vind | | X | | | En ytterst begränsad mängd mikrobiell påväxt noterades på delar av yttertakets insida. Fuktindikering av några fläckar gjordes utan anmärkning (se exempelbild nedan). Se även info i Pos. 3.<br>- Besiktning utförd från del med golv och via landgång. |

Bild från vindsutrymmet.

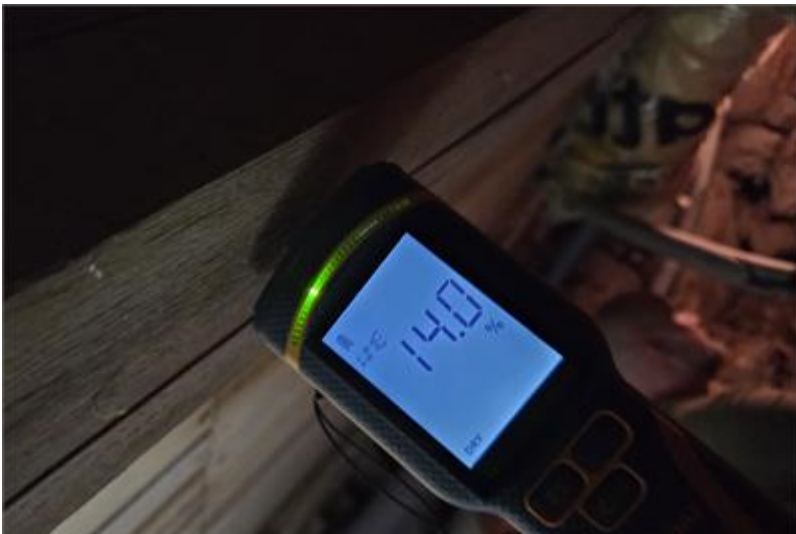
Byggnadsdel                      Kryp och plintgrund  
Konstruktionsdel  
Konstruktionsuppbyggnad

- I bjälklags undersida uppmättes en fuktkvot (FK) på ca 13 till 14%. Det kritiska gränsvärdet för mikrobiell tillväxt brukar anges till ca 15-17% fuktkvot (FK).
- Berg finns i dagen.

Notera att stickprovsmässig undersökning är utförd samt att mätvärden normalt sett kan variera över årstiderna. För att säkert fastställa konstruktionens kondition och fuktstatus måste en mer omfattande undersökning utföras.
