**Fastighetsuppgifter**

Fastighetsbeteckning  
Norra Husby 1:269  
Adress  
Odens Hage 26  
619 71 Vagnhärad

| Uppdragsnummer | A38343 |
| Besiktningsdatum | 2026-09-21 |

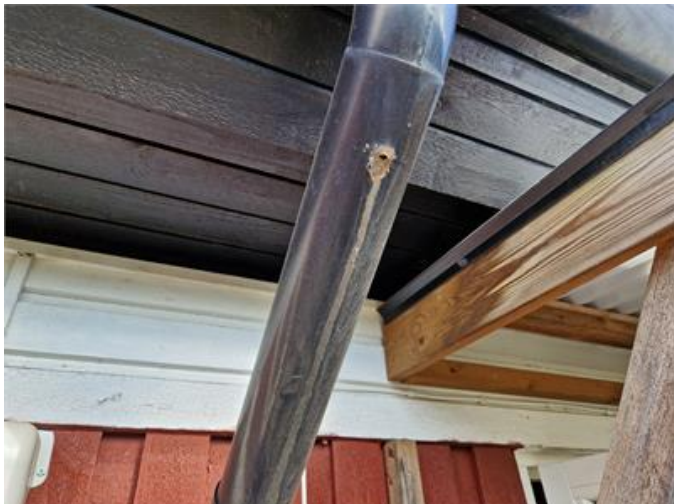
| Besiktningsresultat | | | | | |
|---|---|---|---|---|---|
| Hängrännor och Stuprör | | x | | | - Mindre läckage förekommer i skarvar.<br>- Rosthål noterades på stuprör. Se även bild sid 5. |

Hängrännor och Stuprör:  
Rosthål noterades på stuprör.
