# Besiktningsprotokoll

Anticimex Försäkringsbesiktning i samarbete med Fastighetsbyrån

| Fastighetsadress:<br>Urbergsvägen 1 | |

| Besiktningsdatum:<br>2026-09-21 | Protokollnummer:<br>69928915 |

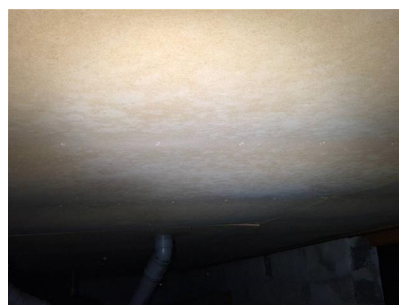
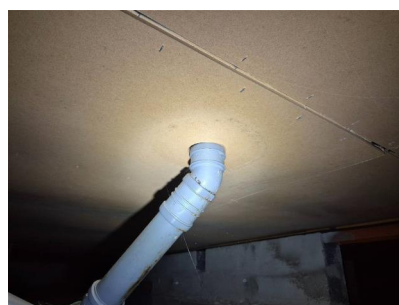
Krypgrund är en riskkonstruktion.

Vid kontroll av krypgrunden har fuktvärden under kritisk fuktnivå för mikrobiell tillväxt uppmätts. Ingen avvikande lukt känns i utrymmet, dock finns mikrobiell påväxt på bjälklagets undersida.

Fuktkvoten uppmättes till cirka 16 %. Det finns risk för mikrobiell tillväxt om den relativa fuktigheten (RF) i den omgivande luften är över 75 %. I furuvirke motsvarar det en fuktkvot (FK) på 17 %.

Den upptäckta mikrobiella påväxten på bjälklagets undersida indikerar att grunden under delar av året är så pass fuktig att mikroorganismer utvecklas. Detta kan i sin tur leda till rötskador i konstruktionen. För att undvika detta behöver krypgrundens klimat bli torrare. Läs gärna bifogat Anticimex faktablad om uteluftsventilerade krypgrunder för tips och råd.

Fuktläck noterades kring avloppsrör.

Vid fuktindikering kring fläcken uppmättes inga förhöjda fuktvärden.

Om det ändå är en notering som särskilt bör påtalas är det att mikrobiell påväxt noterades i krypprunden, vilket dock är vanligt förekommande för denna typ av grundkonstruktion. En typisk lösning är att installera en krypprundavfuktare i grunden för att sänka luftfuktigheten.

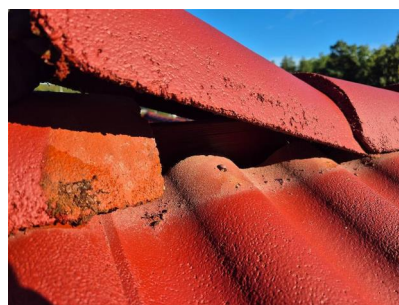
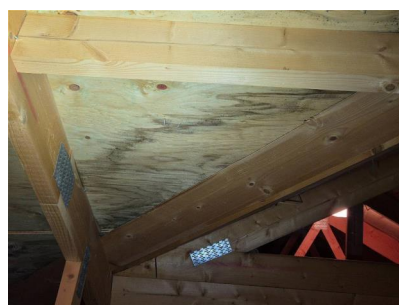
Yttertaket är äldre ochnockband finns inte.

Tak har enligt vår bedömning en begränsad livslängd. Eftersom husets taktäckning är äldre har det ett minskat motstånd mot vatteninträngning. Detta i sin tur kan leda till fuktskador på träläkt och vidare ner i underliggande konstruktioner.

Underlagstaket består av träfiberskivor där fuktfläckar finns, vilket dock är vanligt förekommande för denna typ av konstruktion.

Eftersom underlagstaket består av träfiberskivor utan yttre täckning av papp under takbeklädnaden, finns risk vid ogynnsam väderlek att regnvatten/snö tränger in i skivskarvar med läckage på vindsutrymmet som följd. Med tiden kan även skivorna drabbas av fuktskador.

Med denna typ av underlagstak är det av extra betydelse att ovanpåliggande betongpannor är hela, ligger i rätt läge samt är fria från moss påväxt.

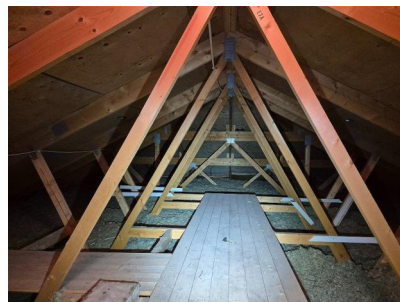
Vid kontroll av vinden uppmättes fuktvärden under kritisk fuktnivå för mikrobiell tillväxt och en normal lukt upplevdes.

Fuktkvoten i takbjälkar uppmättes till cirka 10 %. Det finns risk för mikrobiell tillväxt om den relativa fuktigheten (RF) i den omgivande luften är över 75 %. I furuvirke motsvarar det en fuktkvot (FK) på 17 %.

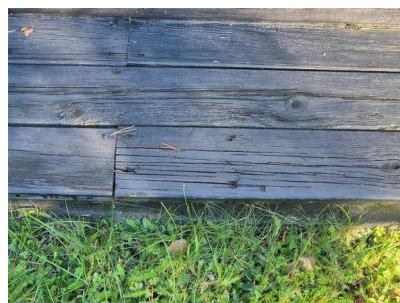
Mindre rötskador förekommer i tillhörande träkonstruktioner.

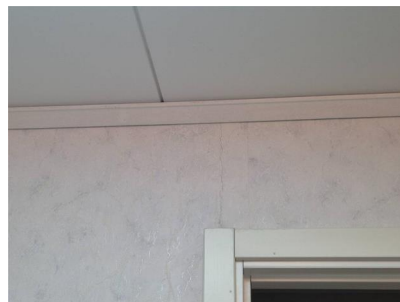
Mindre sprickor förekommer.

Dessa bedöms inte ha uppstått på grund av bakomliggande skador.

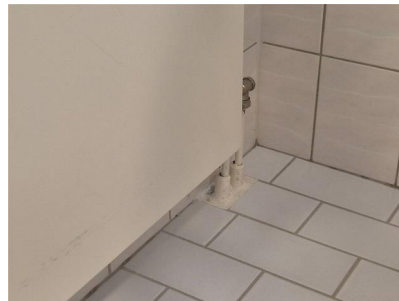
Våutrymmet har äldre yt-/tätskikt förutom lokalt vid plats för dusch som renoverats. Vidare noterades följande som beror på äldre standarder:

- Golvbrunnarna vid plats för bad och bastu är äldre
- Rör genomföringar finns i golv

Eftersom funktionen, som innebär att ytskiktet/tätskiktet ska vara vattentätt, kan vara nedsatt finns en ökad risk att vatten tränger igenom ytskiktet/tätskiktet med vattenskador i omkringliggande konstruktioner som följd. Läs gärna mer på [www.bkr.se](http://www.bkr.se) eller [www.gvk.se](http://www.gvk.se) vid val av behörig våtrumsentreprenör, och [www.sakervatten.se](http://www.sakervatten.se) för auktoriserat vvs-företag.
