# Besiktningsprotokoll

Anticimex Försäkringsbesiktning i samarbete med Fastighetsbyrån

| Fastighetsadress:<br>Stengatan 7 | |

| Besiktningsdatum:<br>2026-09-16 | Protokollnummer:<br>69941295 |

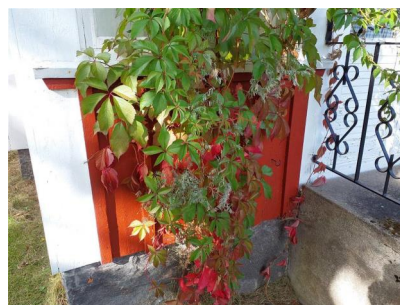
Växter finns i anslutning till byggnaden.

När det finns rabatter och växter nära byggnaden finns risk att fukt stannar kvar i väggarna. Detta kan i sin tur orsaka invändiga fuktskador. Växternas rötter kan också skada grundmuren och sätta dräneringsledningen ur funktion.

Området närmast huset rekommenderas att vara fritt från växtlighet.

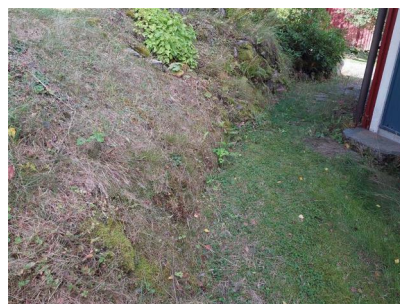
Marken lutar mot huset.

Detta innebär en ökad fuktbelastning mot grunden vilket i sin tur kan orsaka fuktskador i huset.

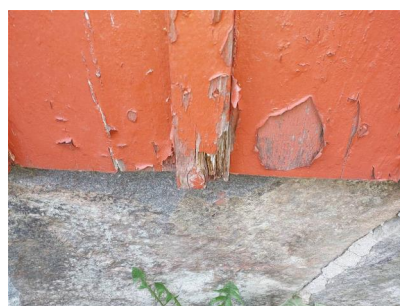
Mindre rötskador finns i fasadpanelen.

Dessa bedöms inte ha lett till bakomliggande skador.

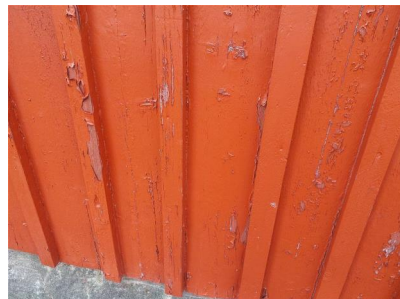
Fasadpanelen är i behov av målning/underhåll.

Träkonstruktioner där målningsbehov finns riskerar att få fukt- och rötskador på grund av sämre vattenavvisande förmåga. För att öka livslängden på träkonstruktionerna rekommenderas målning och underhåll.

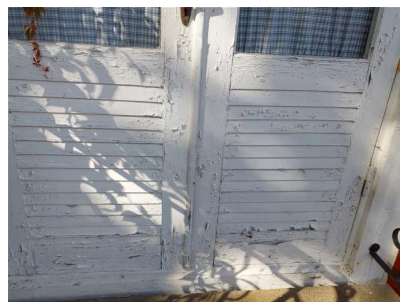
Dörr är i behov av målning/underhåll.

Dörrar där målningsbehov finns riskerar att få fukt- och rötskador på grund av sämre vattenavvisande förmåga.

För att öka livslängden på dörr rekommenderas målning och underhåll.

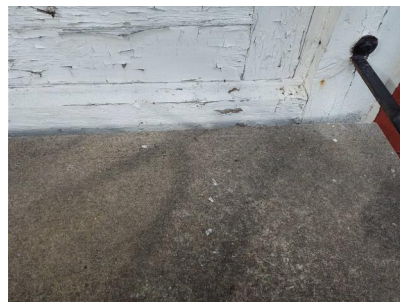
Tröskelbleck saknas under dörr.

Avsaknad av tröskelbleck medför att det finns risk för att vatten kan rinna in och orsaka fuktskador på tröskel och/eller i kringliggande vägg och bjälklag.

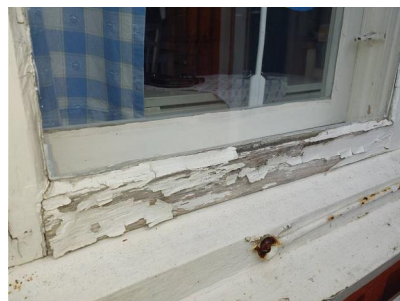
Fönster är i behov av målning/underhåll.

Fönsterbågar och fönsterkarmar där målningsbehov finns riskerar att få fukt- och rötskador på grund av sämre vattenavvisande förmåga.

För att öka livslängden på fönster rekommenderas målning och underhåll.

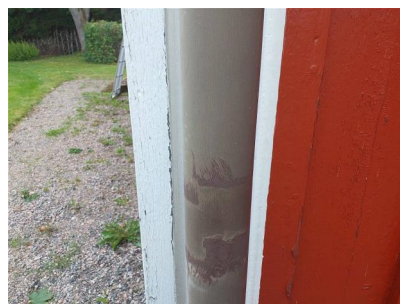
Fals på stuprör vänd mot fasad.

Falsen på stuprören kan med fördel vändas ut från fasaden för att lättare se om röret blivit skadat efter vinterns påfrestningar samt för att undvika skador på fasad vid ett eventuellt läckage.

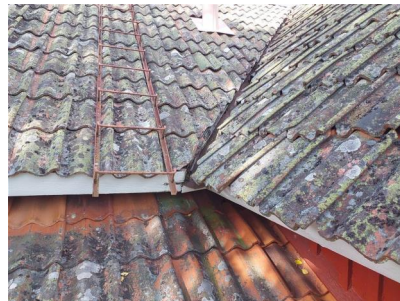
Yttertaket är äldre och i behov av renovering.

Taket är äldre och har passerat tiden för sin tekniska livslängd. Renovering av yttertaket rekommenderas. Kontakta en takentreprenör för en renovering. I samband med renoveringen bör omkringliggande konstruktioner kontrolleras för att upptäcka eventuella följdskador.

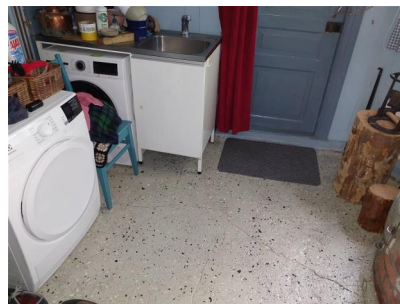
Våtutrymmet har äldre yt-/tätskikt.

Utrymmet är äldre och har passerat tiden för sin tekniska livslängd.

Renovering av utrymmet rekommenderas. Kontakta en behörig våtrumsentreprenör för en renovering. I samband med renoveringen bör omkringliggande konstruktioner kontrolleras för att upptäcka eventuella följdskador.

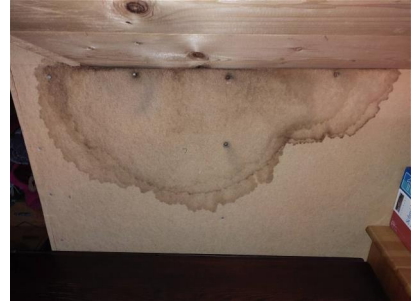
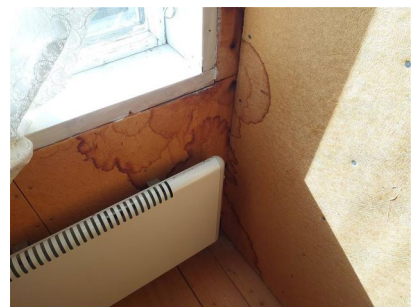
Äldre fuktfläckar på vägg, torra vid besiktningstillfället.
