# Besiktningsprotokoll

Anticimex Försäkringsbesiktning i samarbete med Fastighetsbyrån

| Fastighetsadress:<br>Fröstorpsvägen 1 | |

| Besiktningsdatum:<br>2026-09-18 | Protokollnummer:<br>69948297 |

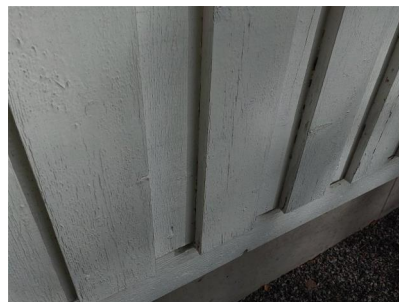
Fasadpanelen är i behov av målning/underhåll.

Träkonstruktioner där målningsbehov finns riskerar att få fukt- och rötskador på grund av sämre vattenavvisande förmåga. För att öka livslängden på träkonstruktionerna rekommenderas målning och underhåll.

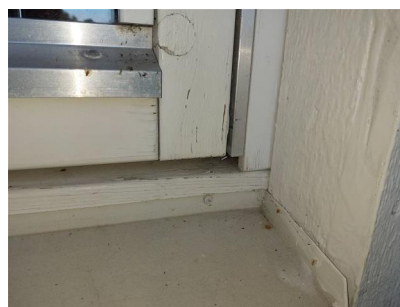
Fönster är i behov av målning/underhåll.

Fönsterbågar och fönsterkarmar där målningsbehov finns riskerar att få fukt- och rötskador på grund av sämre vattenavvisande förmåga.

För att öka livslängden på fönster rekommenderas målning och underhåll.

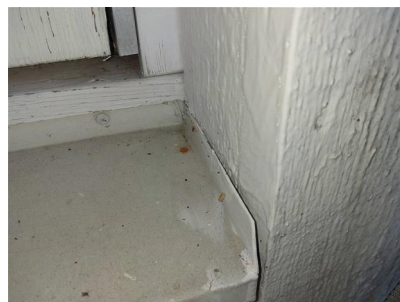
Fönsterbleck är otäta vid infästningar.

Eftersom fönsterblecken är otäta finns risk att vatten rinner in i väggen vilket i sin tur kan leda till fuktskador i väggkonstruktionen.

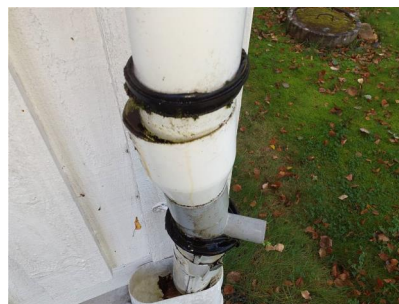
Stuprör är igensatt med skräp.

Eftersom stuprör är fulla med skräp kan vatten frysa och bilda en ispropp, risk finns då att rören svämmas över och det kan bli fuktskador på fasad och sockel.

För att förebygga skador på fasad och sockel rekommenderas rensning av stuprören.

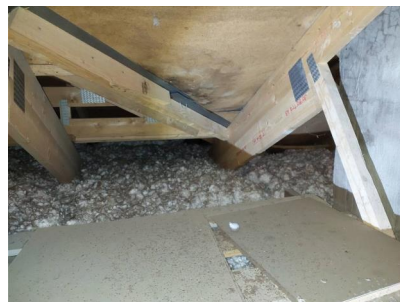
Underlagstaket har fuktfläckar.

Fuktfläckar kan bero på olika saker, och kan vara ett tecken på en tidigare eller ett pågående läckage.

Vi rekommenderar en fördjupad undersökning för att bedöma orsak och omfattning.

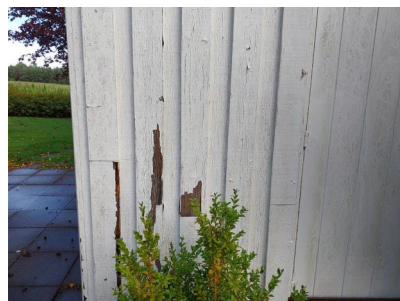
Fasadpanelen är i behov av målning/underhåll/byte.

Träkonstruktioner där målningsbehov finns riskerar att få fukt- och rötskador på grund av sämre vattenavvisande förmåga. För att öka livslängden på träkonstruktionerna rekommenderas målning och underhåll.

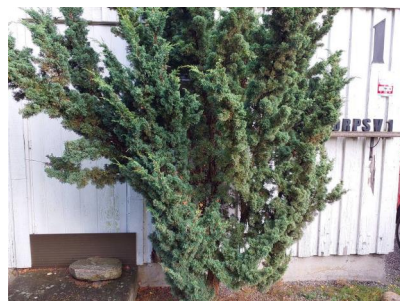
Växter finns i anslutning till byggnaden.

När det finns rabatter och växter nära byggnaden finns risk att fukt stannar kvar i väggarna. Detta kan i sin tur orsaka invändiga fuktskador. Växternas rötter kan också skada grundmuren och sätta dräneringsledningen ur funktion.

Området närmast huset rekommenderas att vara fritt från växtlighet.

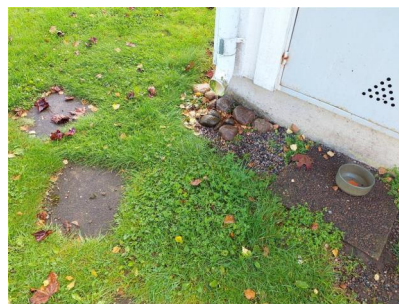
Stuprör är inte anslutet till markledning.

Stuprör som inte är anslutet till markledning kan medföra en ökad fuktbelastning på grundmur/sockel som i sin tur kan leda till fuktrelaterade skador.

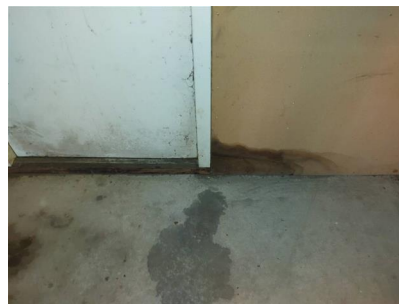
Väggen har fuktfläckar.

Fuktfläckar kan bero på olika saker, och kan vara ett tecken på en tidigare eller en pågående fuktskada.

Vi rekommenderar en fördjupad undersökning för att bedöma orsak och omfattning.

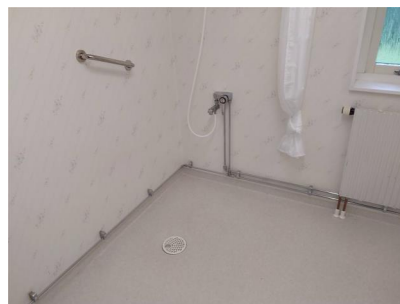
Våtutrymmet har äldre yt-/tätskikt.

Eftersom funktionen, som innebär att ytskiktet/tätskiktet ska vara vattentätt, kan vara nedsatt finns en ökad risk att vatten tränger igenom ytskiktet/tätskiktet med vattenskador i omkringliggande konstruktioner som följd.
